被爆遺構展示館モニタリング業務

報告書

令和８年８月

（公財）広島市文化財団

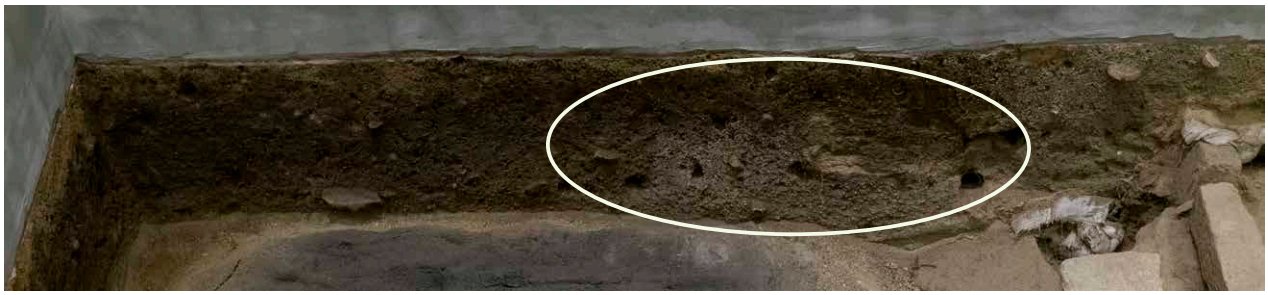
イ　遺構の露出展示を開始して以降、西側壁面に塩と思われる白い物質が析出した。令和４（2022）年１１月と比較すると全体的に白っぽくなっている。

2022/11/16　丸印部分は塩の析出が特に目立つ。

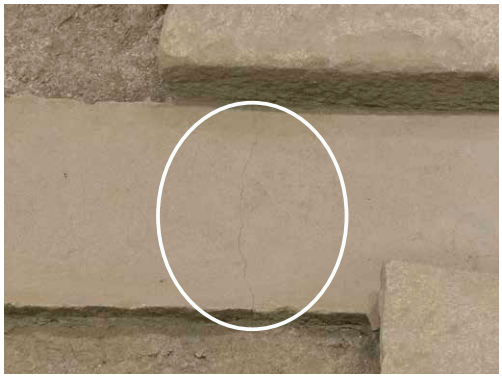
イ　令和４（2022）年８月に発生した亀裂は、進行が見られない。

2022/8/24　拡大写真
薄っすらと亀裂が生じている。

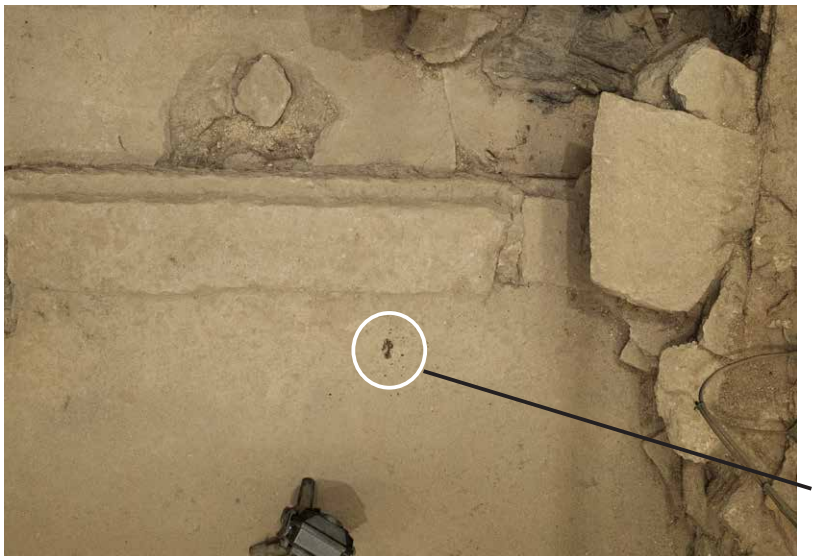
令和７（2025）年１月、北東隅部のアスファルト面に陥没を確認した。平和推進課に確認したところ、来館者が物を落としたことにより陥没が発生したと考えられる。

2025/1/15
アスファルト面の陥没を確認した。
