# 広島市 瀬野小学校区 (要対策箇所 全体図)

# 広島市 中野小学校区 (通学路合同点検による要対策箇所)

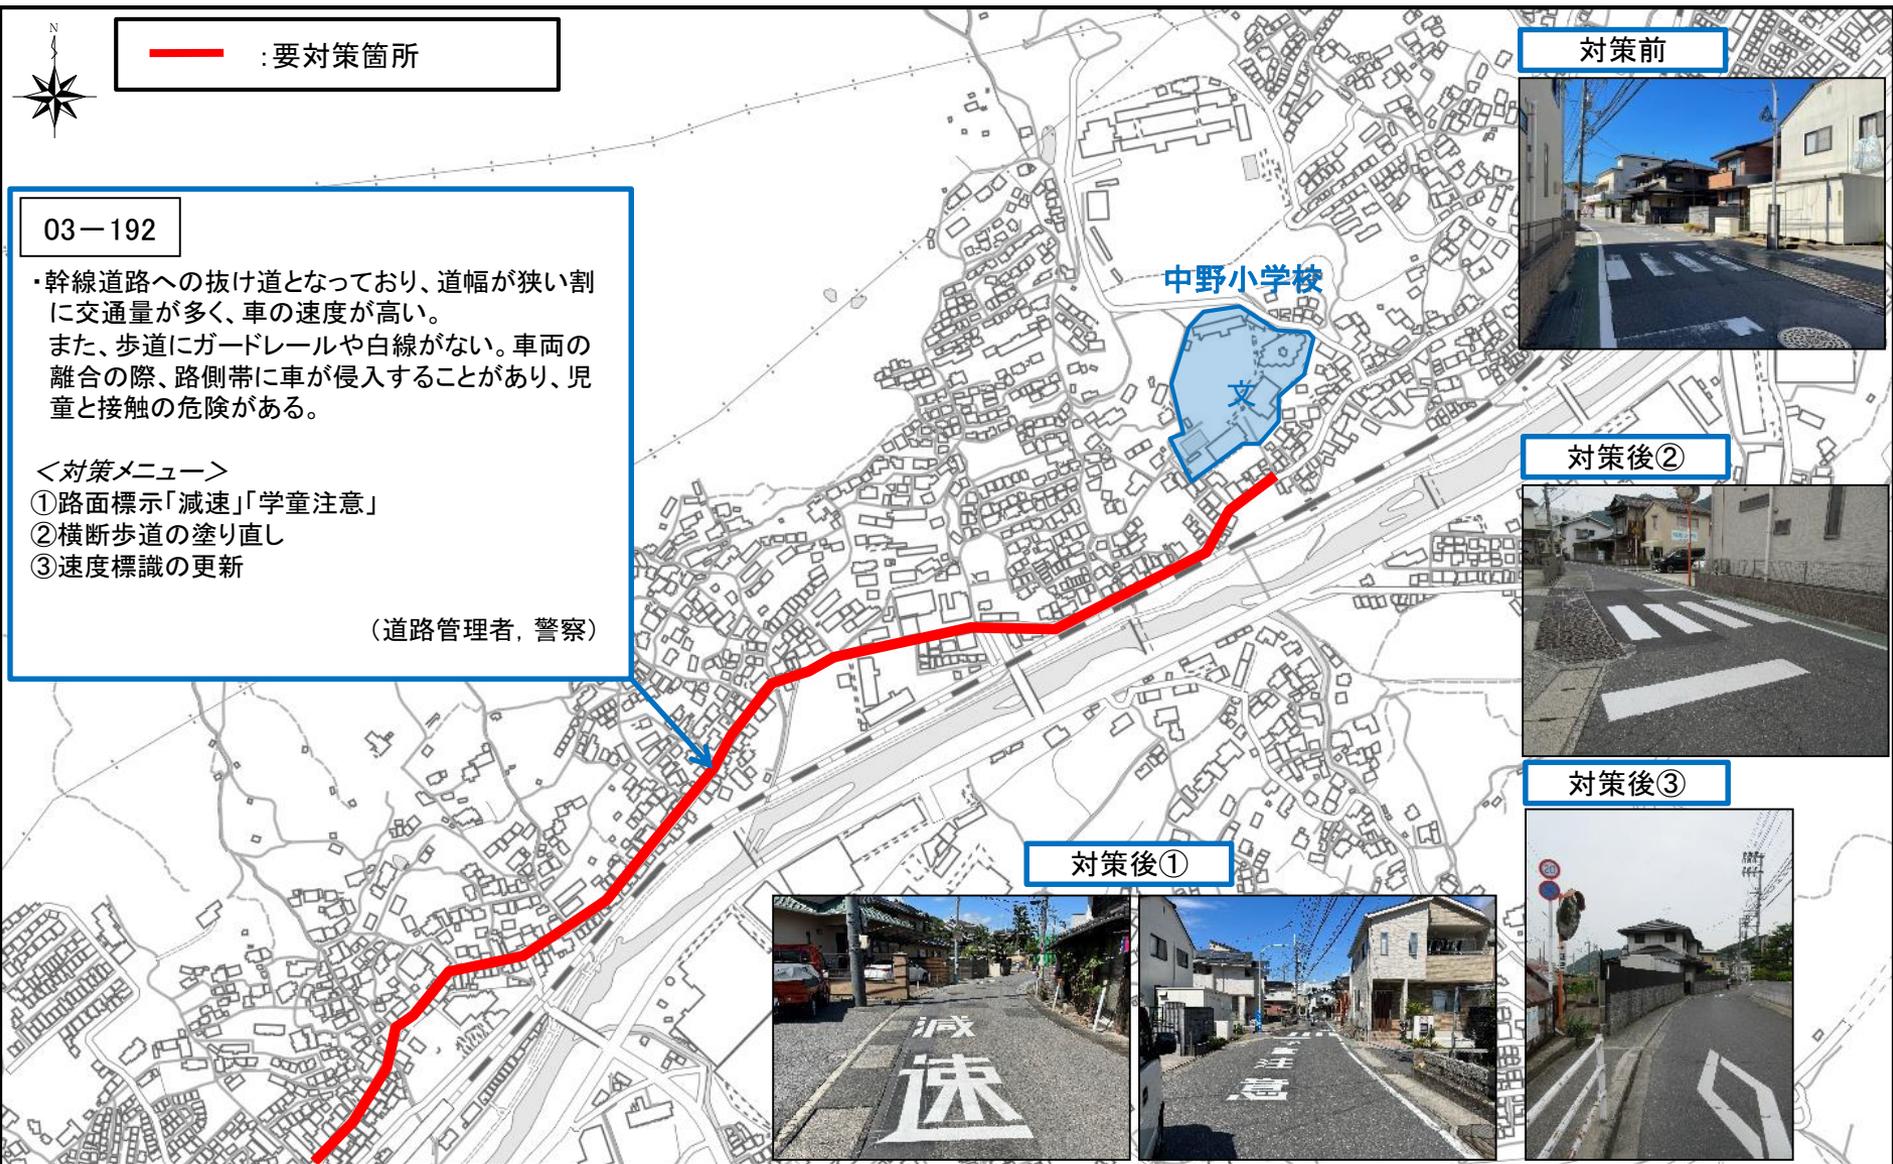
03-192

・幹線道路への抜け道となっており、道幅が狭い割に交通量が多く、車の速度が高い。  
また、歩道にガードレールや白線がない。車両の離合の際、路側帯に車が侵入することがあり、児童と接触の危険がある。

<対策メニュー>

- ①路面標示「減速」「学童注意」
- ②横断歩道の塗り直し
- ③速度標識の更新

(道路管理者、警察)

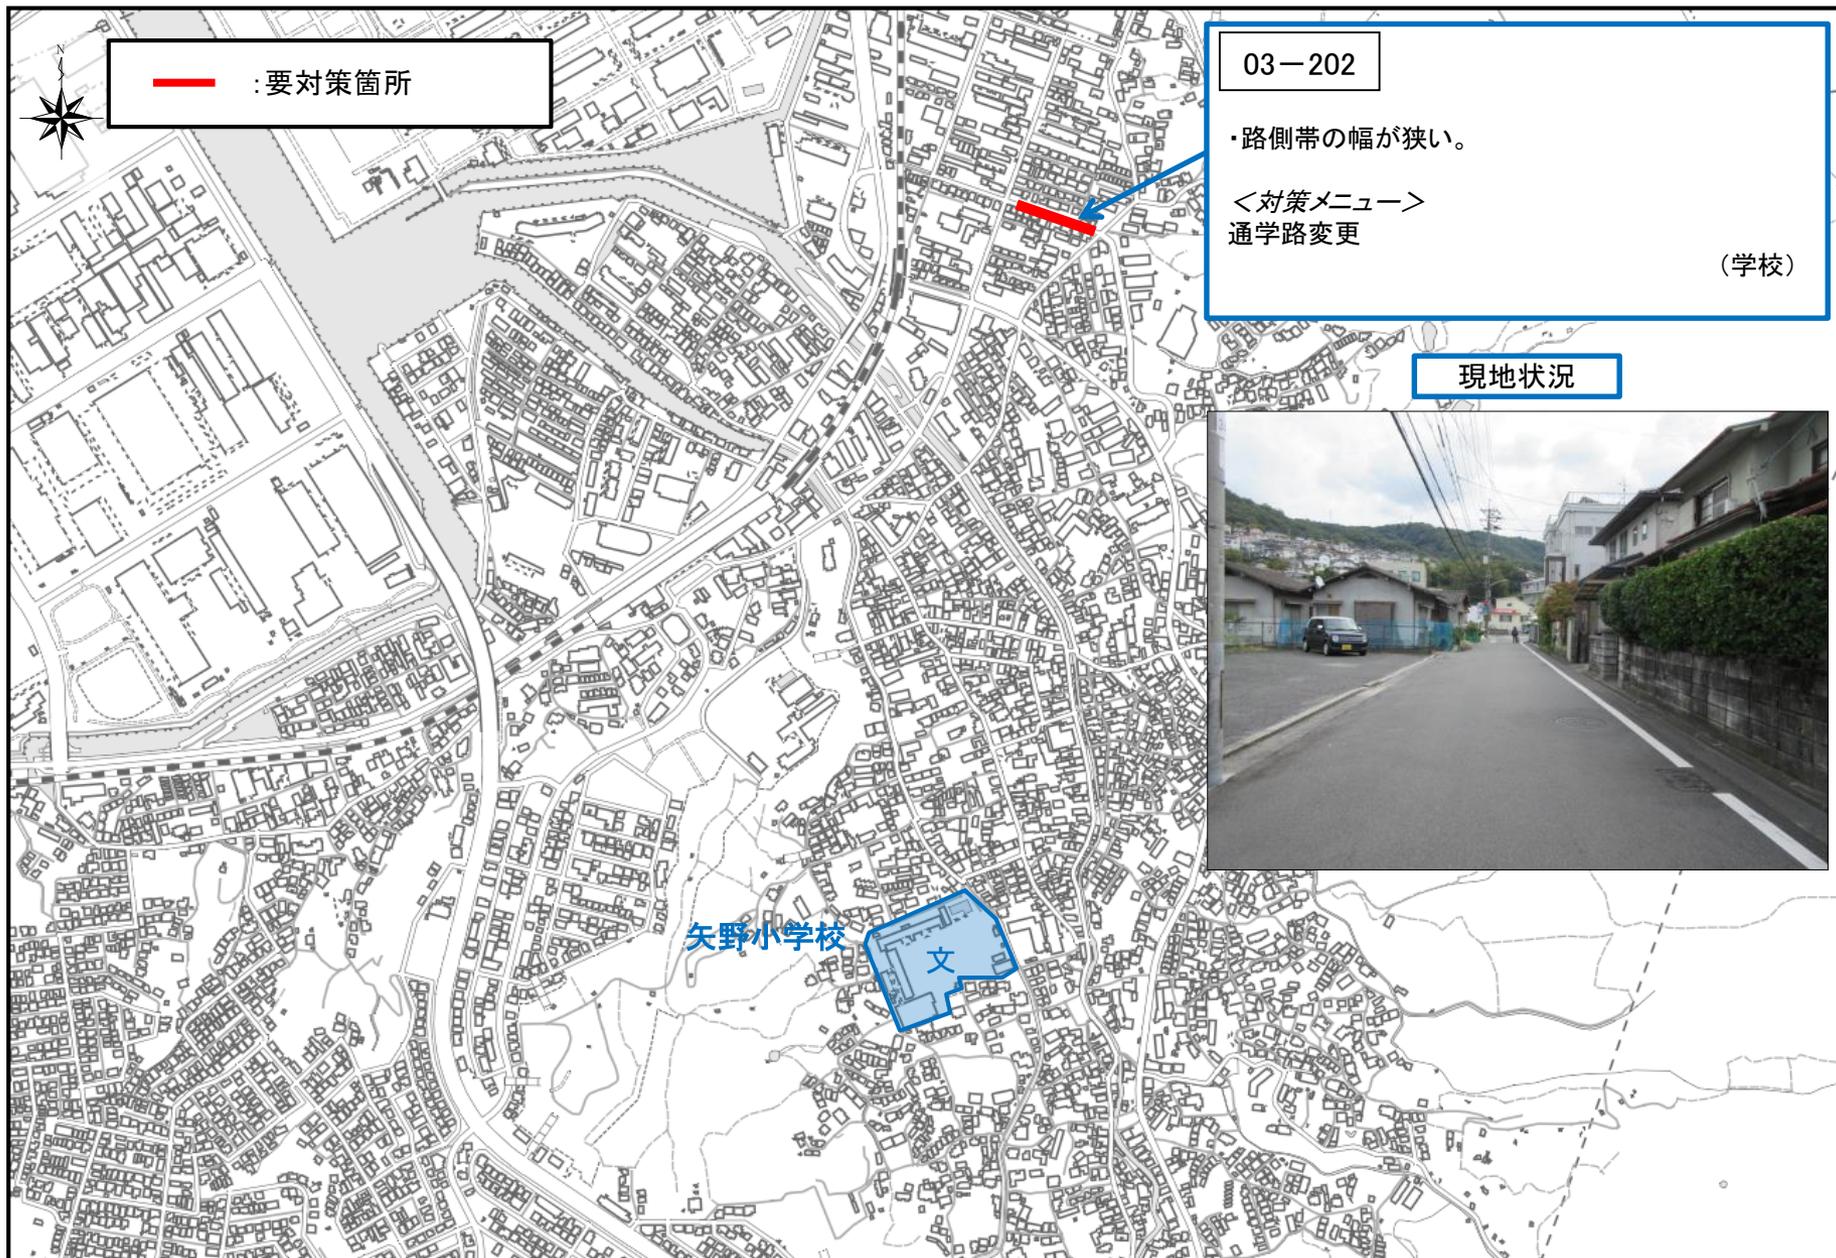
03-202

・路側帯の幅が狭い。

<対策メニュー>  
通学路変更

(学校)
