広島市 石内小学校区 (通学路合同点検による要対策箇所)

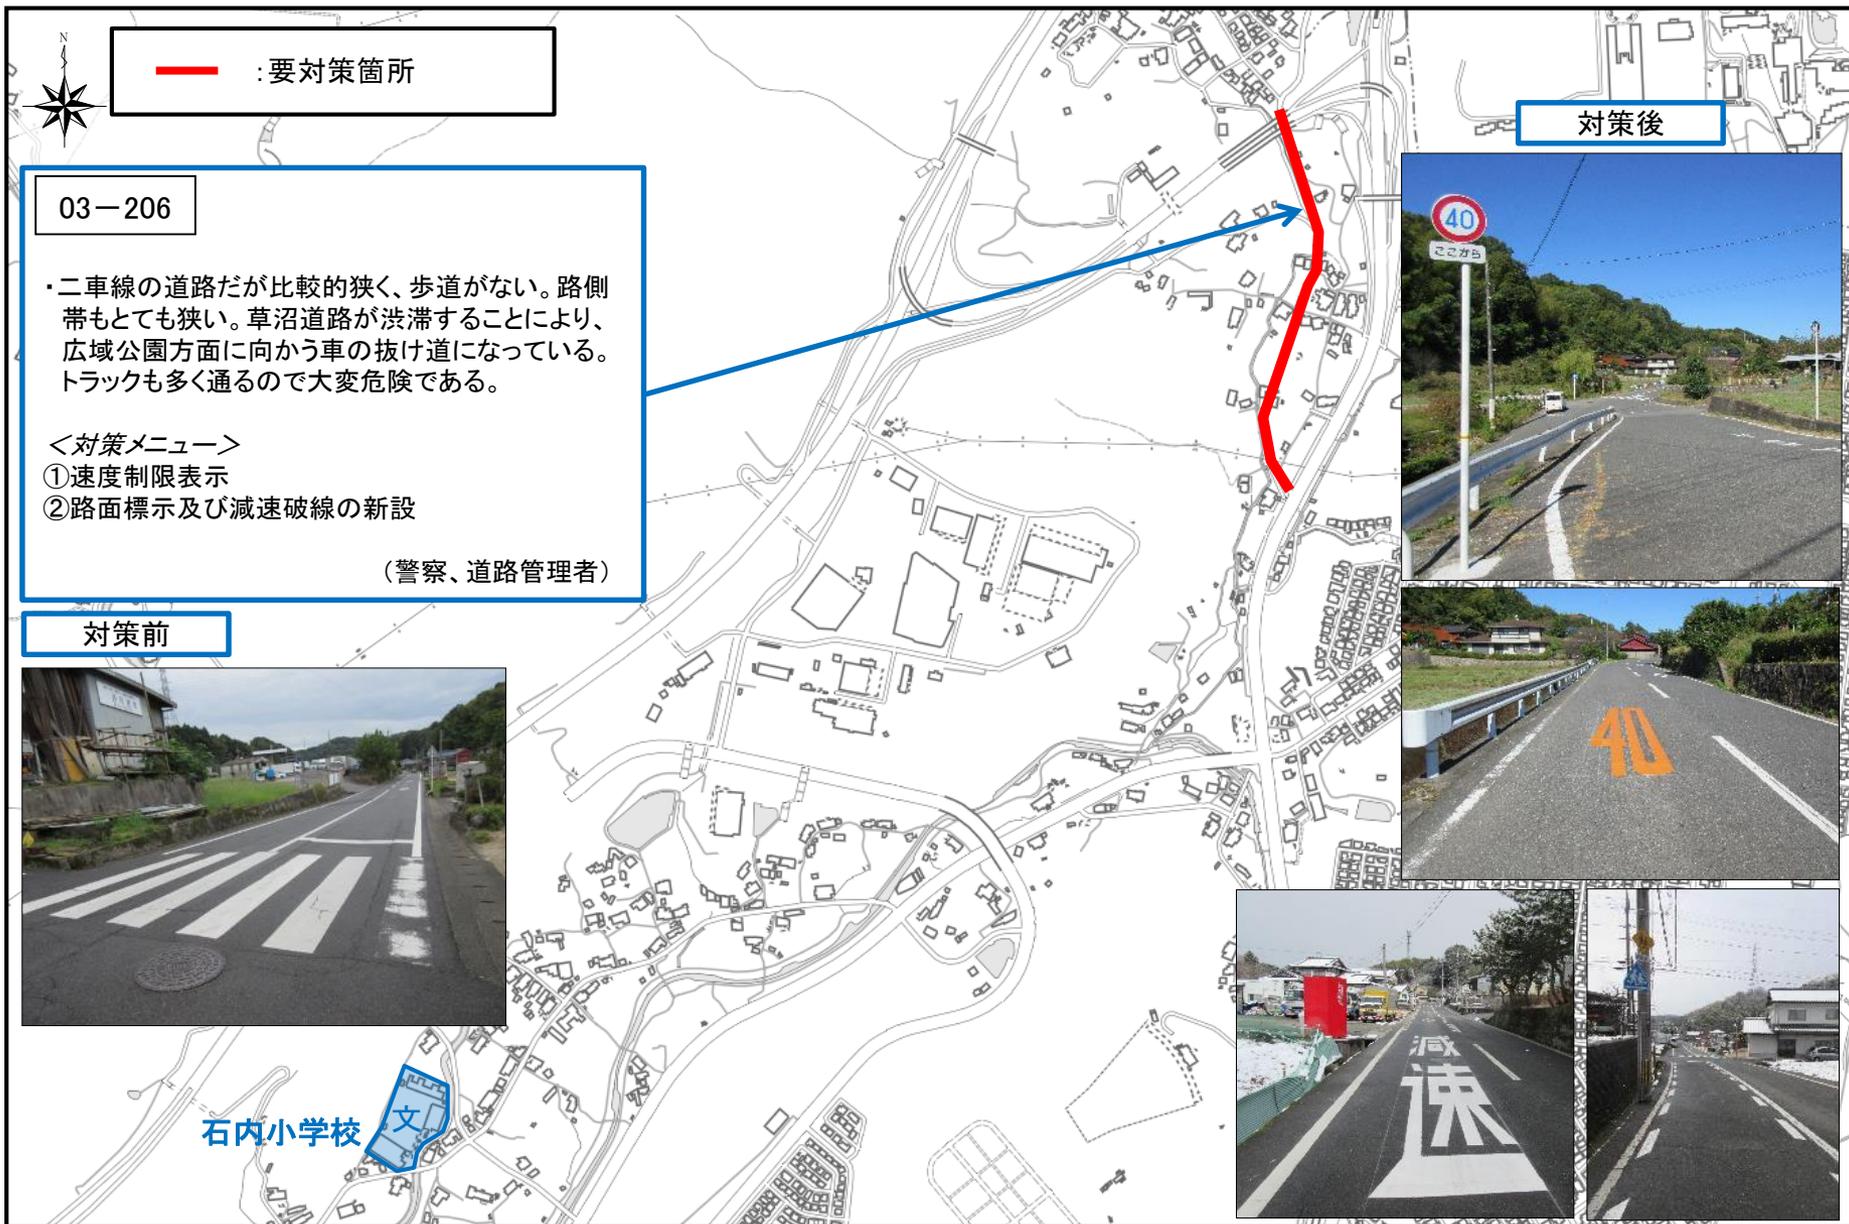
03-206

・二車線の道路だが比較的狭く、歩道がない。路側帯もとても狭い。草沼道路が渋滞することにより、広域公園方面に向かう車の抜け道になっている。トラックも多く通るので大変危険である。

- ①速度制限表示
- ②路面標示及び減速破線の新設

(警察、道路管理者)
