# 事後調査報告書

| 対象事業の名称 | (仮称)石内東地区開発事業 |
| 事後調査の種類 | <input type="checkbox"/> 工事の実施中 <input checked="" type="checkbox"/> 工事の完了後 |

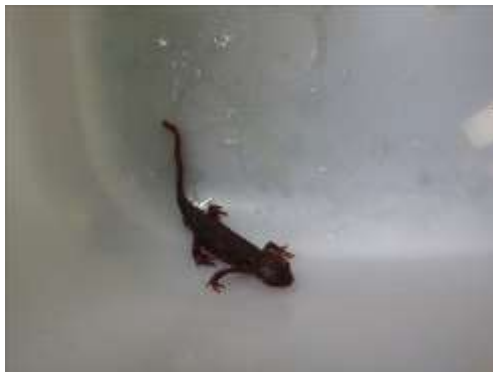
写真 1.1-3 イモリの確認状況

| イモリ（成体） |

なお、ため池周辺でモリアオガエルの卵塊、イモリの成体、水生昆虫類（アメンボ類、ガムシ類、ヤンマ類等）が確認されたことから、ため池はため池の生物群集の生息場所として利用されていると考えられる。

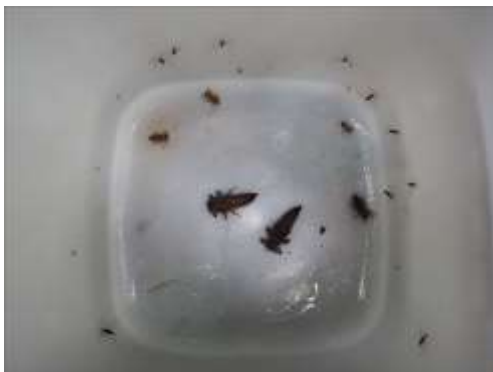
写真 1.1-4 水生昆虫類の確認状況

| 水生昆虫類 |

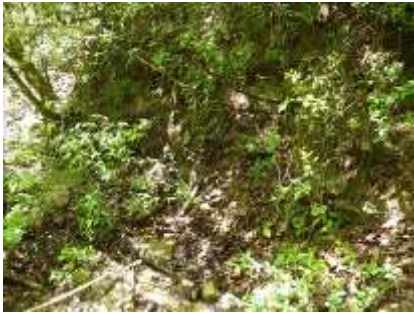
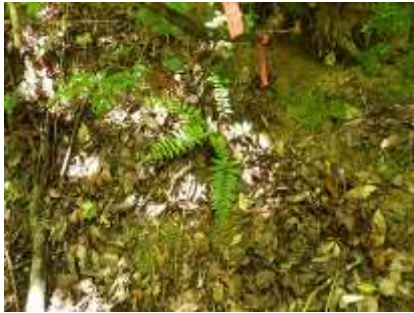
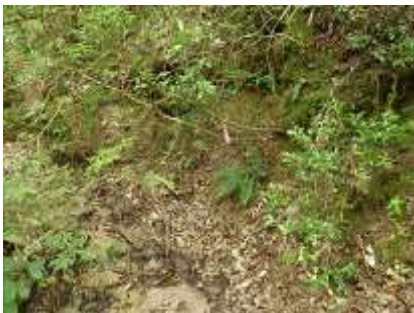
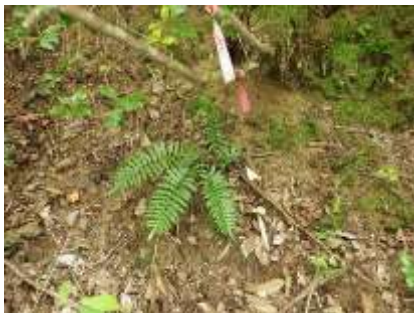
写真 1.2-1 タカサゴキジノオの生育状況

タカサゴキジノオ、センリョウ、クロバイは変化が無く、タニヘゴ、オオミズゴケは、昨年不明としたが、今年も確認できなかったことから消失とした。

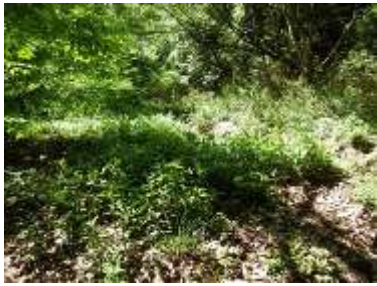
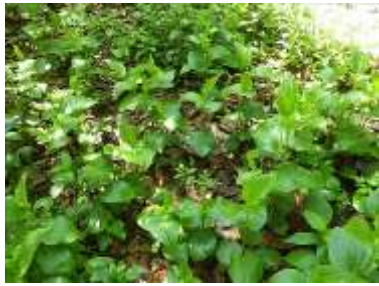
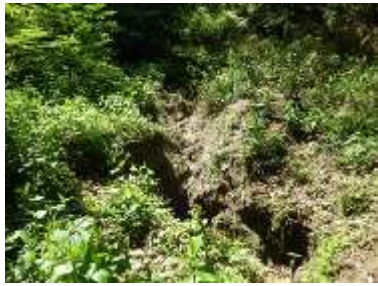
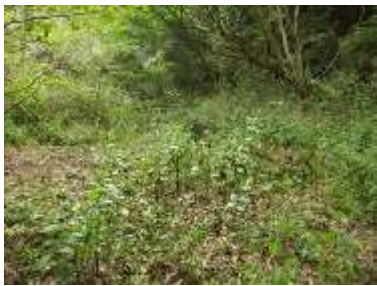
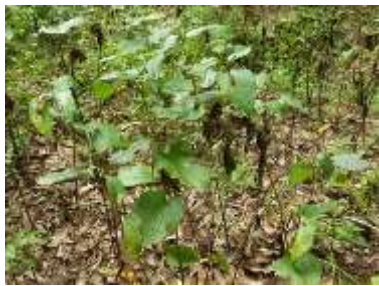
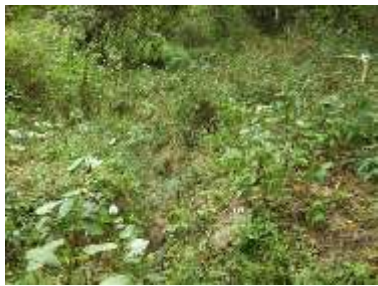
写真 1.2-5(1) ハンゲショウ(1)の生育状況

ハンゲショウは、昨年移植地に繁茂した一年生草本等（ボントクタデ、ヌマダイコンなど）により、被圧されたことから生育環境の変化より減少した可能性が考えられたが、移植地によっては増加も見られており、昨年と大きな変化は無かった。

なお、評価書の環境保全措置に記載したとおり、移植後 5 年間は事後調査を実施し、生育状況を記録するとともに、必要に応じて移植先の維持管理（土砂等の堆積物の除去など）を実施することで生育環境の保全に努める。また、今後の調査結果も踏まえて、環境保全措置について専門家のご意見をいただき、移植・植栽した個体の生育及び事業計画地周辺の植物の生育環境が将来的にも保たれていくような環境づくりを目指すものとする。

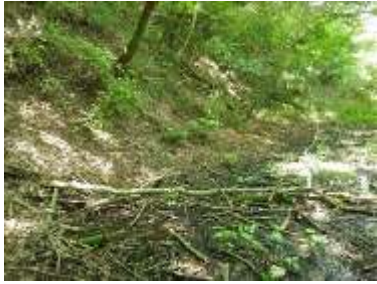
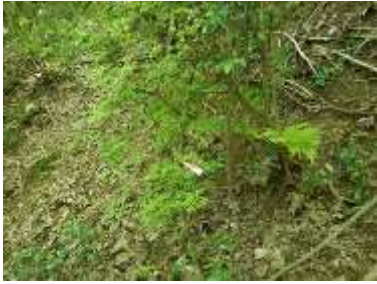
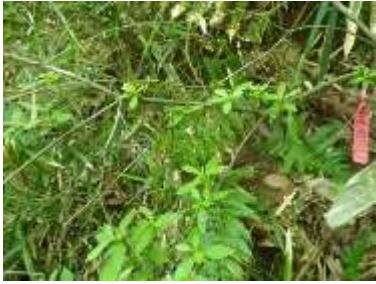
セトウチウンゼンツツジは、昨年から 1 株減少し、6 株が確認された。確認された個体は昨年と同様に新葉が展開していたが、開花や結実は見られなかった。生育状況はやや良好と考えられる。

キヨスミイトゴケについては、昨年ヤブツバキに着生していた個体（1 株）は確認されなかったが、移植したセトウチウンゼンツツジの内の 3 株に新たに着生している個体が確認された。

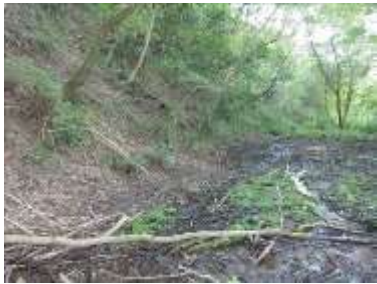
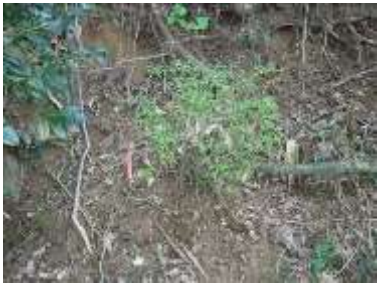
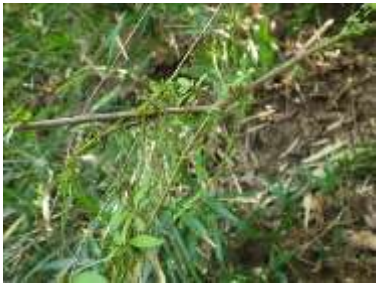
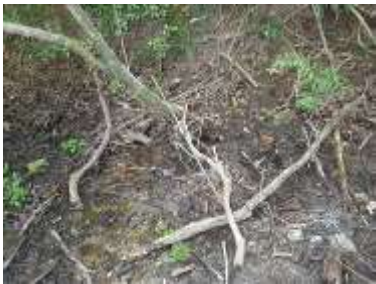
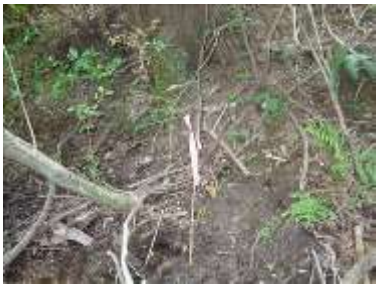
写真 1.2-7 セトウチウンゼンツツジの生育状況

| 移植地周辺 | 移植個体 | 着生したキヨスミイトゴケ |
|---|---|---|
| <br>抜け落ちた状況 | | <br>植え戻し後 |

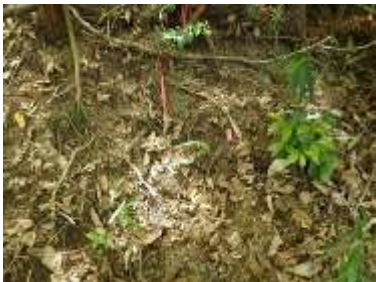
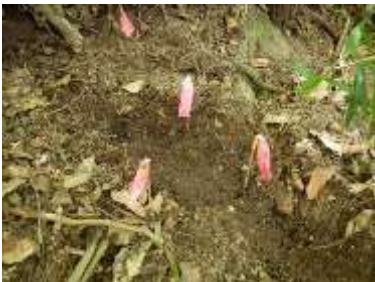
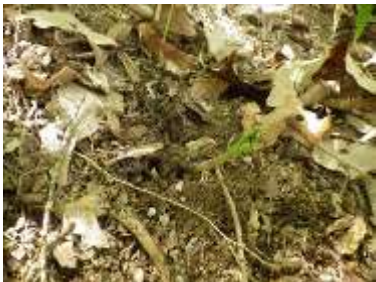
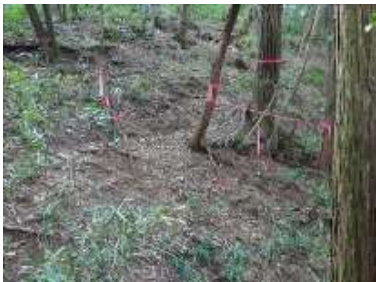
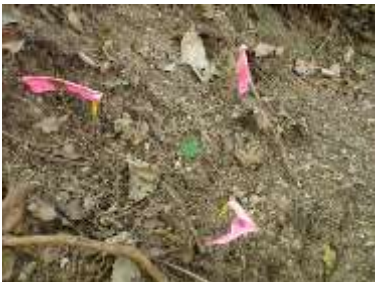
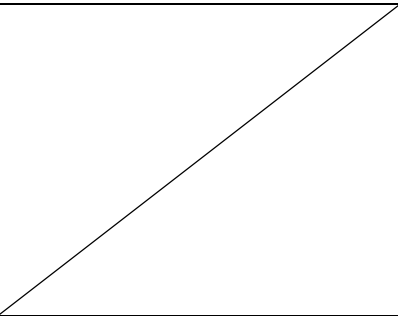
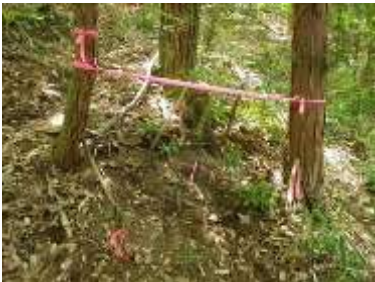
写真 1.2-10 コクランの生育状況

| 移植地周辺 | 移植個体 | 抜け落ちた状況 |
| 応急措置状況（平成 27 年 5 月 22 日） | | |

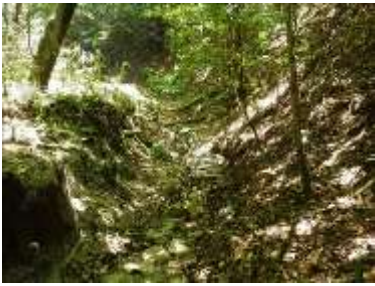
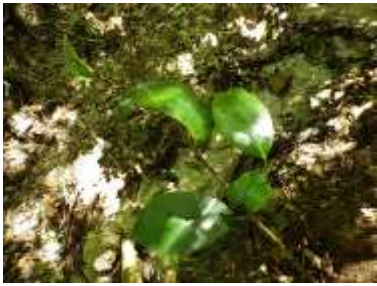
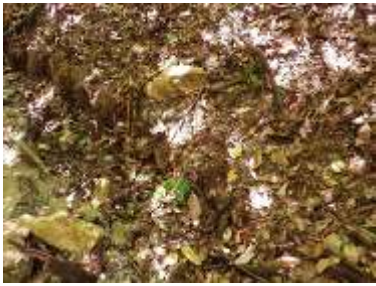
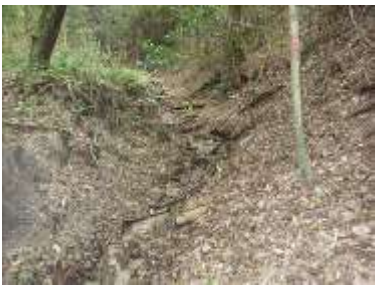
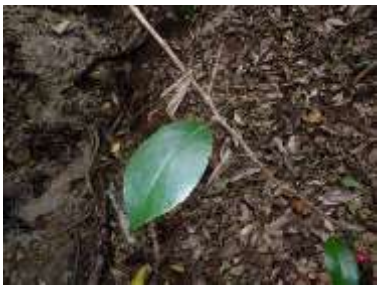
写真 1.2-11 キヨスミイトゴケの生育状況

| 移植地周辺 | 移植地 | 落石下敷状況 |

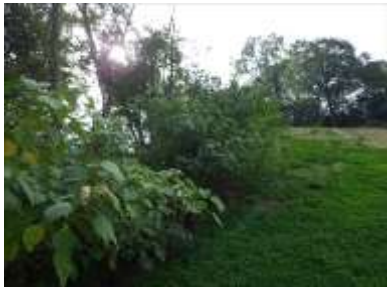
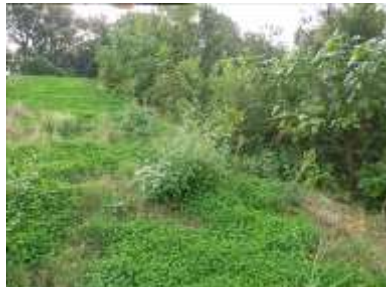
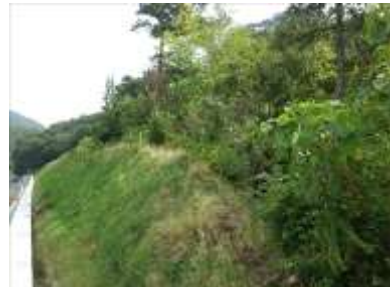
表 1.3-2(1) 法面林縁部の生育状況（地点 1）

| 調査位置・写真撮影位置図 | 林縁部の生育状況 | | |
|---|---|---|--|
| | <p>法面は植生基材が吹付けされており、導入植物のイネ科植物、シロツメクサ等は良好に生育していた。法面周辺の林縁部の植生の高さは概ね0.5～3m程度であった。林縁部の樹種として、伐採後に萌芽再生したヒサカキ、コバノミツバツツジ、リョウブ、ヤブムラサキ等、先駆性樹種のアカメガシワ、ヌルデ、イヌザンショウ、カラスザンショウ等が比較的多く確認された。その他の草本類等は、ヨウシュヤマゴボウ、オオアレチノギク、コセンダングサ等が確認された。</p> <p>林縁部の植生は、場所によってばらつきがみられるが、前年よりも高く、植生が濃くなっていたことから、残存地林縁部を覆う植生へ良好に遷移している状態と考えられる。</p> | | |

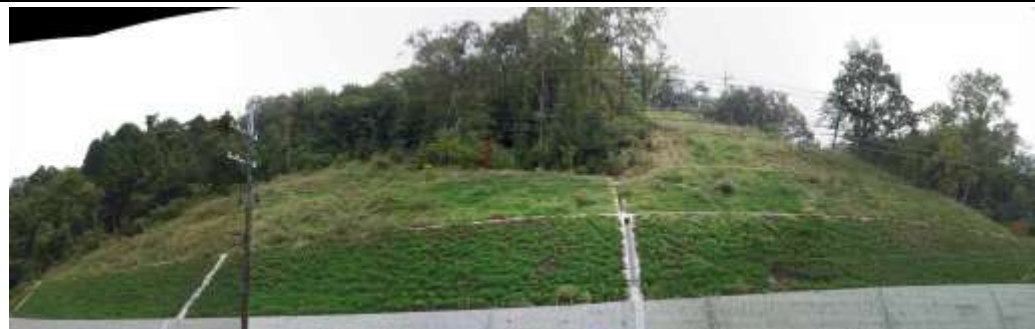
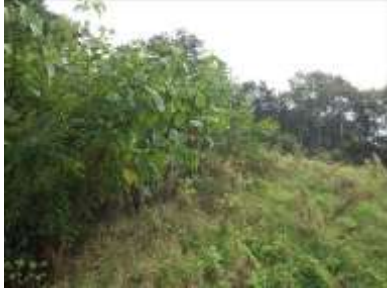
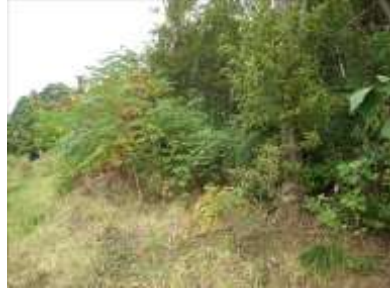
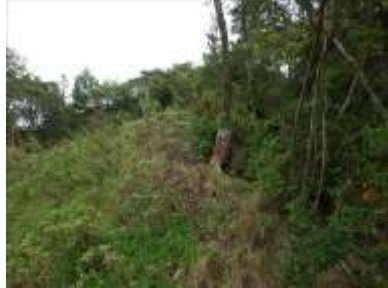
表 1.3-2(2) 法面林縁部の生育状況（地点 2）

| 調査位置・写真撮影位置図 | 林縁部の生育状況 | | |
|---|---|---|--|
| | <p>法面は植生基材が吹付けされており、導入植物のイネ科植物、シロツメクサ、ヨモギ等は良好に生育していた。法面周辺の林縁部の植生の高さは概ね0.5～3m程度であった。林縁部の樹種として、伐採後に萌芽再生したコバノミツバツツジ、ヒサカキ、リョウブ、ソヨゴ等、先駆性樹種のアカメガシワ、ヌルデ、イヌザンショウ、カラスザンショウ等が比較的多く確認された。その他の草本類等は、ヨウシュヤマゴボウ、ヒメムカシヨモギ、サルトリイバラ、コシダ等が確認された。</p> <p>林縁部の植生は、場所によってばらつきがみられるが、前年よりも高く、植生が濃くなっていたことから、残存地林縁部を覆う植生へ良好に遷移している状態と考えられる。</p> | | |

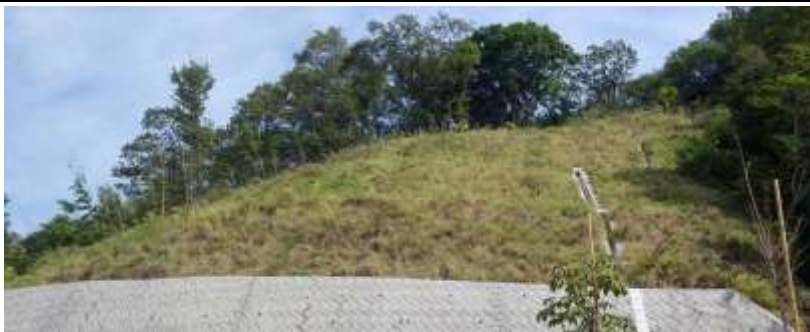
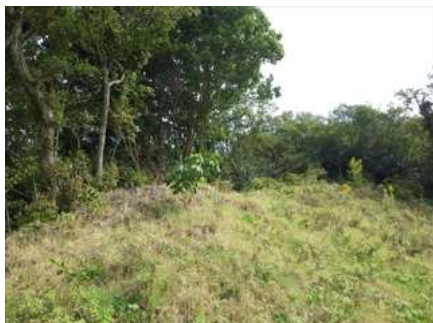
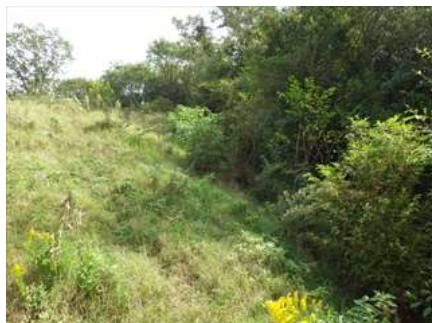
表 1.3-2(3) 法面林縁保部の生育状況（地点 3）

| 調査位置・写真撮影位置図 | 林縁部の生育状況 | |
|---|---|--|
| | <p>法面は植生基材が吹付けされており、導入植物のイネ科植物、シロツメクサ、ヨモギ等は良好に生育していた。法面周辺の林縁部の植生の高さは概ね 0.5～2.5m 程度であった。林縁部の樹種として、伐採後に萌芽再生したヒサカキ、コバノミツバツツジ、リョウブ等、先駆性樹種のアカメガシワ、ヌルデ、イヌザンショウ等が比較的多く確認され、ハチクが生育範囲を拡大させていた。その他の草本類等は、ヨウシュヤマゴボウ、オオアレチノギク等が確認された。</p> <p>林縁部の植生は、場所によってばらつきがみられるが、前年よりも高く、植生が濃くなっていたことから、残存地林縁部を覆う植生へ良好に遷移している状態と考えられる。</p> | |

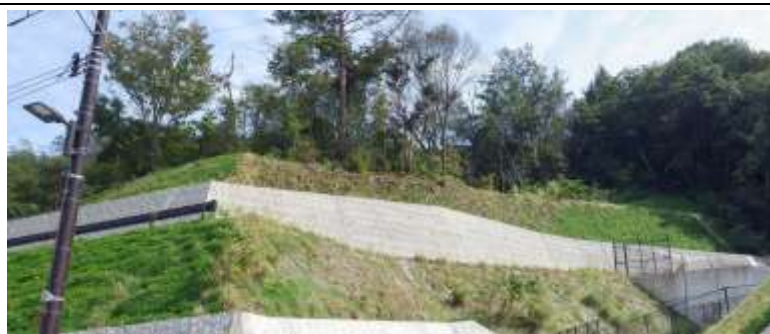
表 1.3-2(4) 法面林縁部の生育状況（地点 4）

| 調査位置・写真撮影位置図 | 林縁部の生育状況 |
|---|---|
| | <p>法面は植生基材が吹付けされており、導入植物のイネ科植物、シロツメクサ、ヨモギは良好に生育していた。法面周辺の林縁部の植生の高さは概ね 0.5～2m 程度であった。林縁部の樹種として、伐採後に萌芽再生したヒサカキ、リョウブ、ネジキ等、先駆性樹種のアカメガシワ、オオバヤシャブシ、ヌルデ等が確認された。その他の草本類等は、コシダ、ヨウシュヤマゴボウ等が確認された。</p> <p>林縁部の植生は、場所によってばらつきがみられるが、前年よりも高く、植生が濃くなっていたことから、残存地林縁部を覆う植生へ良好に遷移している状態と考えられる。</p> |

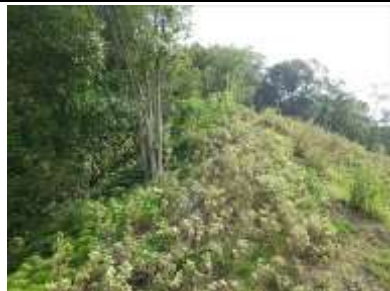
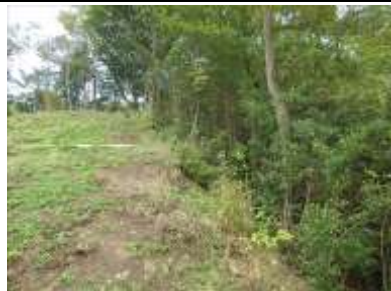
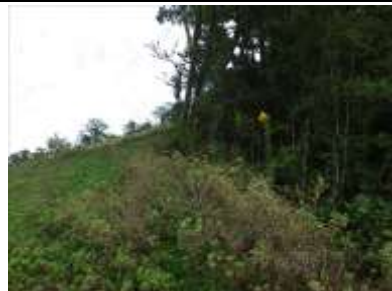
| 調査位置・写真撮影位置図 | 林縁部の生育状況 | | |
|---|---|---|--|
| | <p>法面は植生基材が吹付けされており、導入植物のイネ科植物、シロツメクサ、ヨモギ等は良好に生育していた。なお、法面辺縁の一部では、イノシシの踏圧によって法面辺縁の植生が少なくなっていた。法面周辺の林縁部の植生の高さは概ね 0.5～2m 程度であった。林縁部の樹種として、伐採後に萌芽再生したヒサカキ、コバノミツバツツジ、ヤブムラサキ等、先駆性樹種のアカメガシワ、ヌルデ、イヌザンショウ、タラノキ等が比較的多く確認された。その他の草本類等は、ウラジロ、コシダ、サルトリイバラ等が確認された。</p> <p>林縁部の植生は、場所によってばらつきがみられるが、前年よりも高く、植生が濃くなっていたことから、残存地林縁部を覆う植生へ良好に遷移している状態と考えられる。</p> | | |

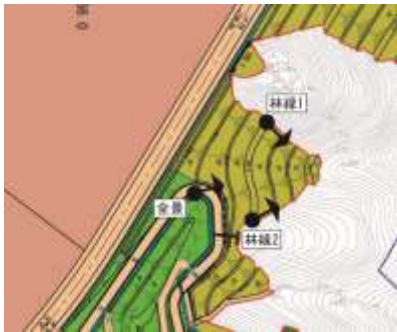
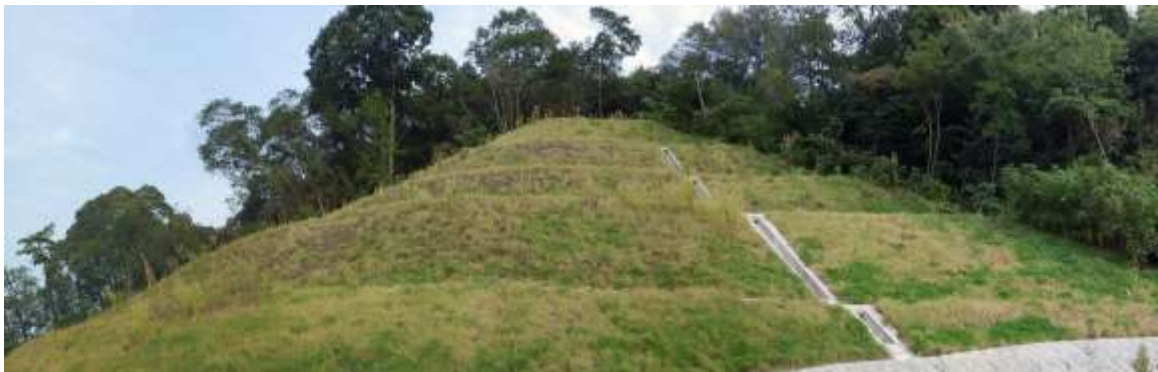
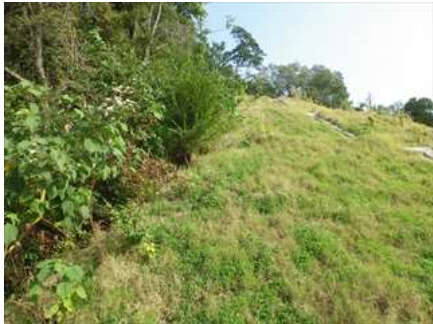
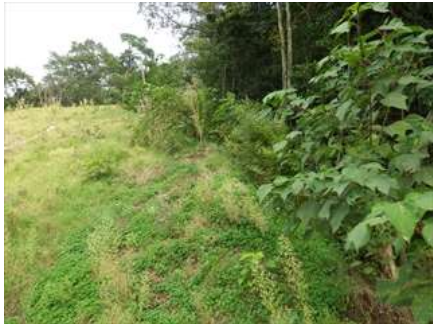
表 1.3-2(6) 法面林縁部の生育状況（地点 6）

| 調査位置・写真撮影位置図 | 林縁部の生育状況 |
|---|---|
| | <p>法面は植生基材が吹付けされており、導入植物のイネ科植物、シロツメクサ、ヨモギ等は良好に生育していた。法面周辺の林縁部の植生の高さは概ね 0.5～2.5m 程度であった。林縁部の樹種として、伐採後に萌芽再生したヒサカキ、コバノミツバツツジ等、先駆性樹種のアカメガシワ、ヌルデ、イヌザンショウ、タラノキ等が比較的多く確認された。その他の草本類等は、ヨウシュヤマゴボウ、ヒメムカシヨモギ等が確認された。</p> <p>林縁部の植生は、場所によってばらつきがみられるが、前年よりも高く、植生が濃くなっていたことから、残存地林縁部を覆う植生へ良好に遷移している状態と考えられる。</p> |

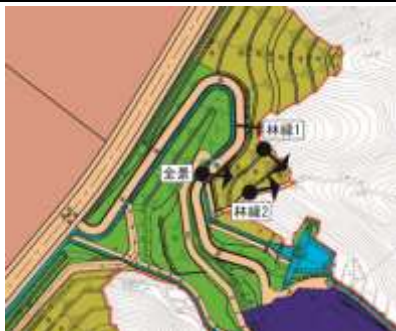
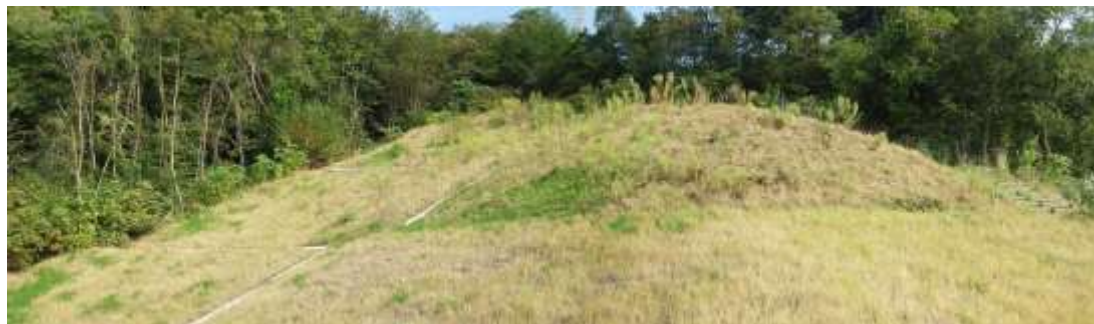
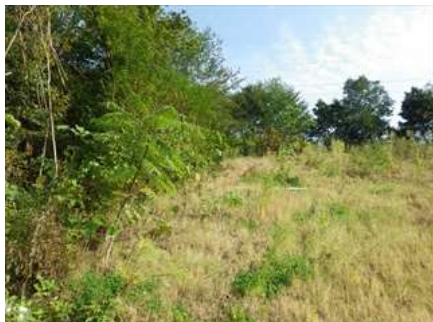
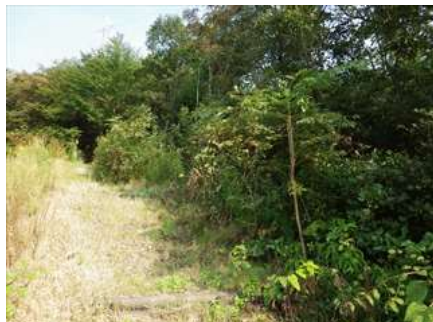
表 1.3-2(7) 法面林縁部の生育状況（地点 7）

| 調査位置・写真撮影位置図 | 林縁部の生育状況 |
|---|---|
| | <p>法面は植生基材が吹付けされており、導入植物のイネ科植物、シロツメクサ、ヨモギ等は良好に生育していた。法面周辺の林縁部の植生の高さは概ね 0.5～2m 程度であった。林縁部の樹種として、伐採後に萌芽再生したヒサカキ、コバノミツバツツジ、ヒメヤシャブシ等、先駆性樹種のアカメガシワ、ヌルデ、イヌザンショウ、タラノキ等が比較的多く確認された。その他の草本類等は、ヨウシュヤマゴボウ、ダンドボロギク、メリケンカルカヤ等が確認された。</p> <p>林縁部の植生は、場所によってばらつきがみられるが、前年よりも高く、植生が濃くなっていたことから、残存地林縁部を覆う植生へ良好に遷移している状態と考えられる。</p> |

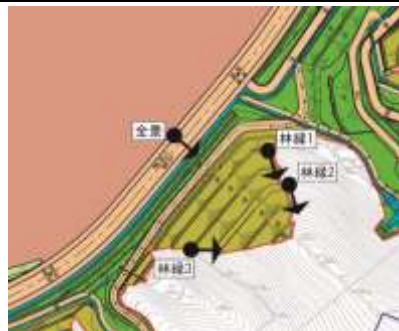
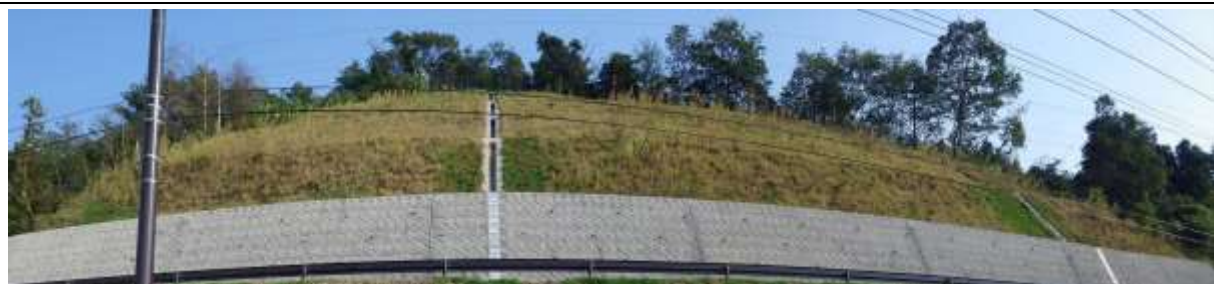
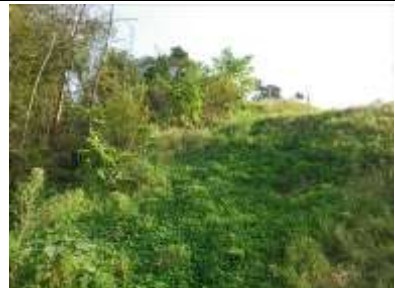
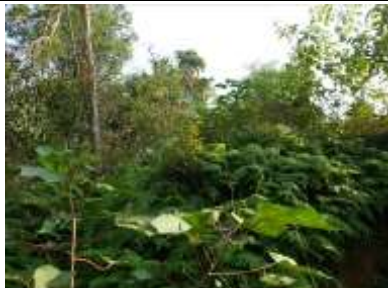
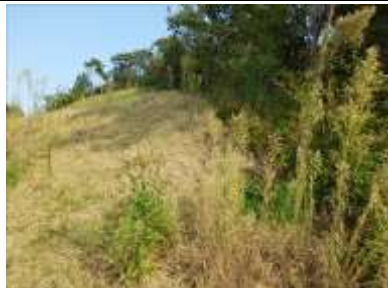
表 1.3-2(8) 法面林縁部の生育状況（地点 8）

| 調査位置・写真撮影位置図 | 林縁部の生育状況 | | |
|---|---|---|--|
| | <p>法面は植生基材が吹付けされており、導入植物のイネ科植物、シロツメクサ、ヨモギ等は良好に生育していた。法面周辺の林縁部の植生の高さは概ね0.5～2.5m程度であった。林縁部の樹種として、伐採後に萌芽再生したヒサカキ、コバノミツバツツジ、ネジキ、ヤブムラサキ等、先駆性樹種のアカメガシワ、ヌルデ、イヌザンショウ等が比較的多く確認された。その他の草本類等は、ヨウシュヤマゴボウ、ウラジロ、ヒメムカシヨモギ等が確認された。</p> <p>林縁部の植生は、場所によってばらつきがみられるが、前年よりも高く、植生が濃くなっていたことから、残存地林縁部を覆う植生へ良好に遷移している状態と考えられる。</p> | | |

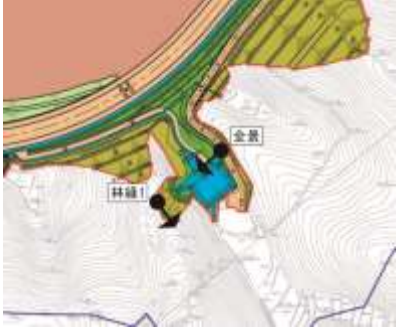
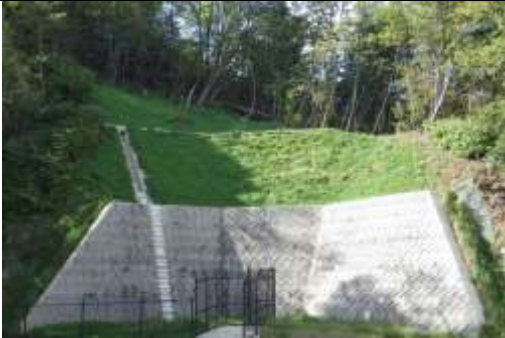
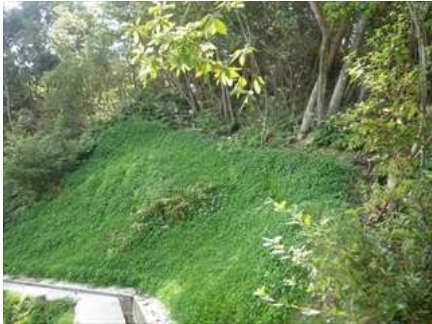
表 1.3-2(9) 法面林縁部の生育状況（地点 9）

| 調査位置図 | 林縁部の生育状況 |
|---|---|
| | <p>法面は植生基材が吹付けされており、導入植物のイネ科植物、シロツメクサ、ヨモギは良好に生育していた。法面周辺の林縁部の植生の高さは概ね 0.5～2m 程度であった。林縁部の樹種として、伐採後に萌芽再生したヒサカキ、ソヨゴ、コナラ等、先駆性樹種のイヌザンショウ、アカメガシワ等が確認された。その他の草本類等は、ウラジロ、サルトリイバラ等が確認された。</p> <p>林縁部の植生は前年よりも高く、植生も濃くなっていたことから、残存地林縁部を覆う植生へ良好に遷移している状態と考えられる。</p> |

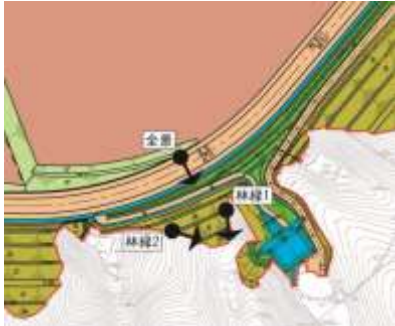
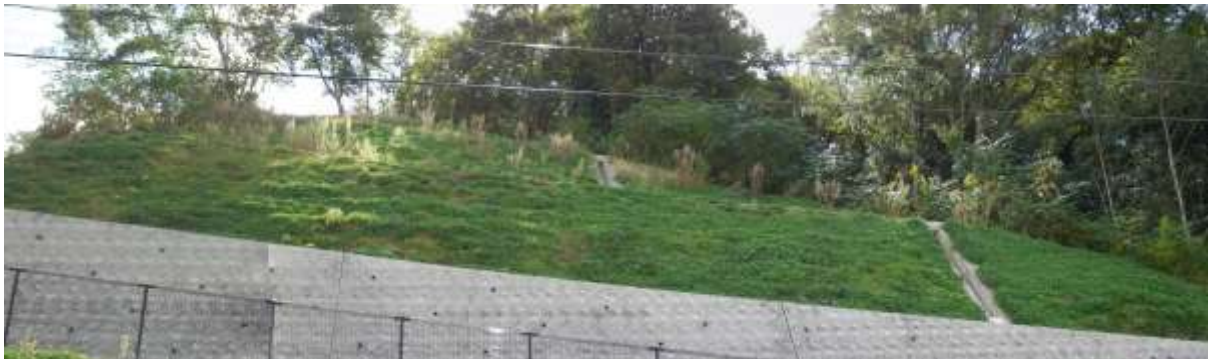
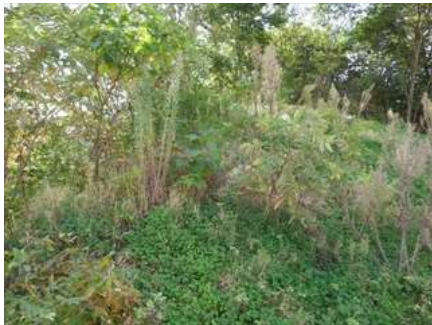
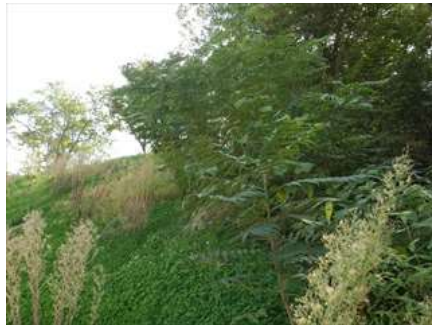
表 1.3-2(10) 法面林縁部の生育状況（地点 10）

| 調査位置・写真撮影位置図 | 林縁部の生育状況 |
|---|---|
| | <p>法面は植生基材が吹付けされており、導入植物のイネ科植物、シロツメクサ、ヨモギ等は良好に生育していた。法面周辺の林縁部の植生の高さは概ね0.5～2.5m程度であった。林縁部の樹種として、伐採後に萌芽再生したコバノミツバツツジ、ヒサカキ、ヤブムラサキ、アラカシ等、先駆性樹種のカラスザンショウ、アカメガシワ、ヌルデ、イヌザンショウ等が比較的多く確認された。その他の草本類等は、ヨウシュヤマゴボウ、オオアレチノギク等が確認された。</p> <p>林縁部の植生は、場所によってばらつきがみられるが、前年よりも高く、植生が濃くなっていたことから、残存地林縁部を覆う植生へ良好に遷移している状態と考えられる。</p> |

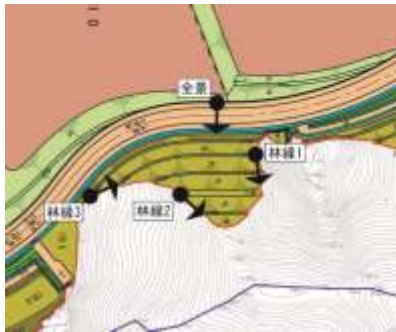
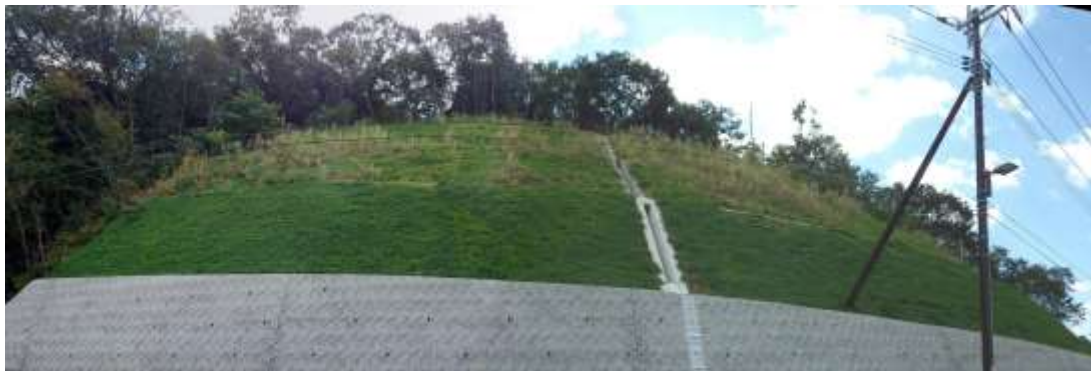
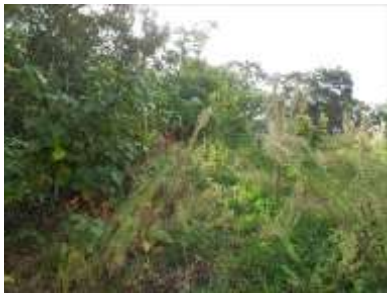
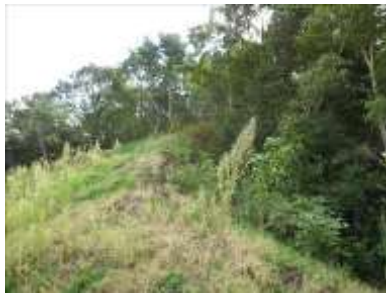
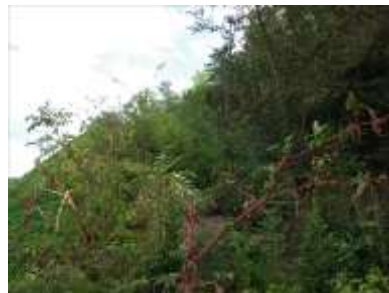
表 1.3-2(11) 法面林縁部の生育状況（地点 11）

| 調査位置・写真撮影位置図 | 林縁部の生育状況 | | |
|---|---|---|--|
| | <p>法面は植生基材が吹付けされており、導入植物のイネ科植物、シロツメクサ等は良好に生育していた。法面周辺の林縁部の植生の高さは概ね0.5～3m程度であった。林縁部の樹種として、伐採後に萌芽再生したヒサカキ、コバノミツバツツジ、エゴノキ、コナラ等、先駆性樹種のアカメガシワ、カラスザンショウ、ヌルデ、イヌザンショウ等が比較的多く確認された。その他の草本類等は、ヨウシュヤマゴボウ、オオアレチノギク、ヒメムカシヨモギ等が確認された。</p> <p>林縁部の植生は、場所によってばらつきがみられるが、前年よりも高く、植生が濃くなっていたことから、残存地林縁部を覆う植生へ良好に遷移している状態と考えられる。</p> | | |

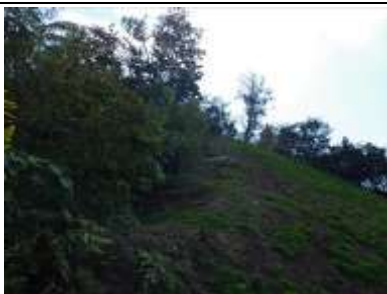
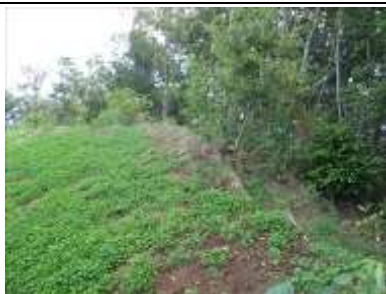
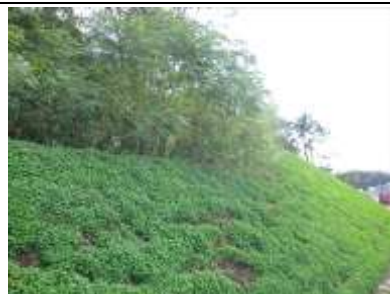
表 1.3-2(12) 法面林縁部の生育状況（地点 12）

| 調査位置・写真撮影位置図 | 林縁部の生育状況 | | |
|---|---|---|--|
| | <p>法面は植生基材が吹付けされており、導入植物のイネ科植物、シロツメクサ、ヨモギ等は良好に生育していた。なお、法面辺縁の一部では、イノシシの踏圧によって法面辺縁の植生が少なくなっていた。法面周辺の林縁部の植生の高さは概ね 0.5～3m 程度であった。林縁部の樹種として、伐採後に萌芽再生したヒサカキ、コナラ、コバノミツバツツジ、エゴノキ等、先駆性樹種のアカメガシワ、カラスザンショウ、イヌザンショウ、ヌルデ、ネムノキ等が比較的多く確認され、ネザサが生育範囲を拡大させていた。その他の草本類等は、ヨウシュヤマゴボウ、ヒメムカシヨモギ、コセンダングサ等が確認された。</p> <p>林縁部の植生は、場所によってばらつきがみられるが、前年よりも高く、植生が濃くなっていたことから、残存地林縁部を覆う植生へ良好に遷移している状態と考えられる。</p> | | |

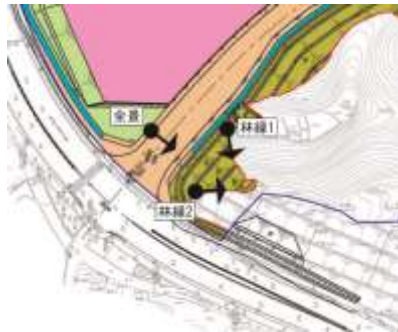
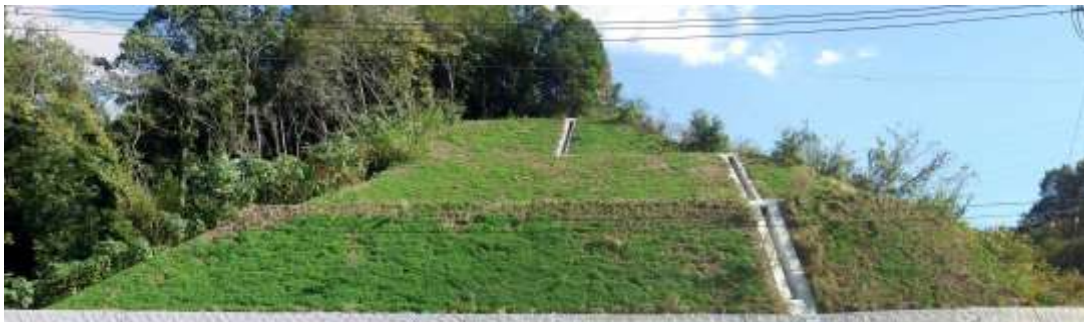
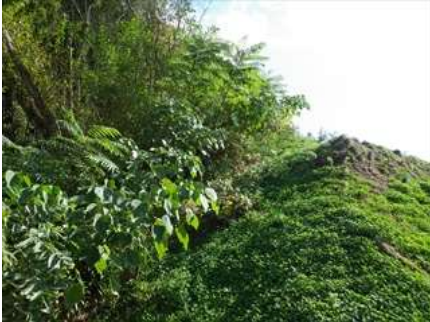
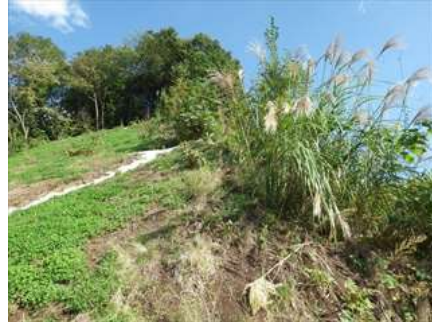
表 1.3-2(13) 法面林縁部の生育状況（地点 13）

| 調査位置・写真撮影位置図 | 林縁部の生育状況 |
|---|---|
| | <p>法面は植生基材が吹付けされており、導入植物のイネ科植物、シロツメクサ、ヨモギ等は良好に生育していた。法面周辺の林縁部の植生の高さは概ね0.5～3m程度であった。林縁部の樹種として、伐採後に萌芽再生したヒサカキ、コナラ、コバノミツバツツジ、エゴノキ等、先駆性樹種のアカメガシワ、カラスザンショウ、ヌルデ等が比較的多く確認され、ネザサが生育範囲を拡大させていた。その他の草本類等は、ヨウシュヤマゴボウ、セイタカアワダチソウ、ススキ等が確認された。</p> <p>林縁部の植生は、場所によってばらつきがみられるが、前年よりも高く、植生が濃くなっていたことから、残存地林縁部を覆う植生へ良好に遷移している状態と考えられる。</p> |

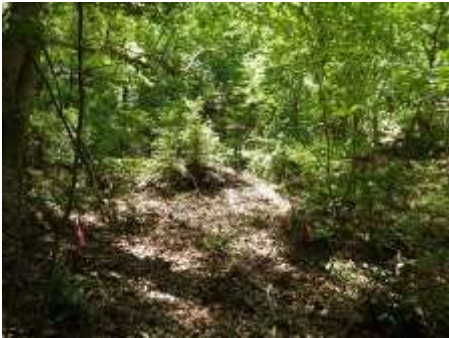
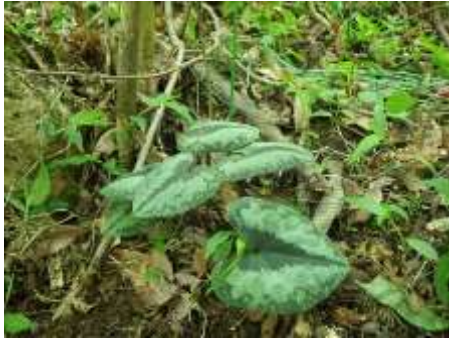
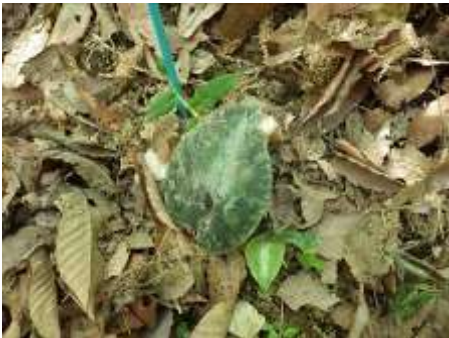
写真 1.4-1 移動・移植地（No. 1）の確認状況

| 移動・移植3年後（平成27年5月21日） | |
|---|---|
| サンヨウアオイ（土汚れ） | |
