# 事後調査報告書

| 対象事業の名称 | (仮称)石内東地区開発事業 |
| 事後調査の種類 | <input type="checkbox"/> 工事の実施中 <input checked="" type="checkbox"/> 工事の完了後 |

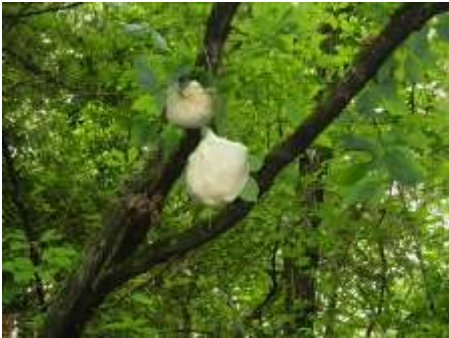
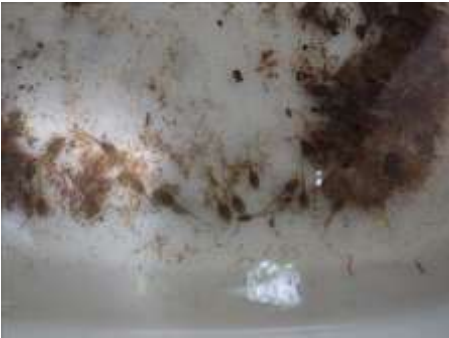
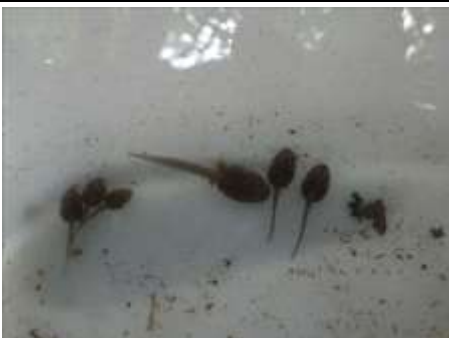
写真 1.1-1 モリアオガエルの確認状況

| 移動4年後（平成28年5月17日～8月5日 ※任意調査を含む） | |
|---|---|
| モリアオガエル（卵塊）（6月8日） | モリアオガエル（幼生）（5月31日） |
| モリアオガエル（幼生）（7月22日） | |

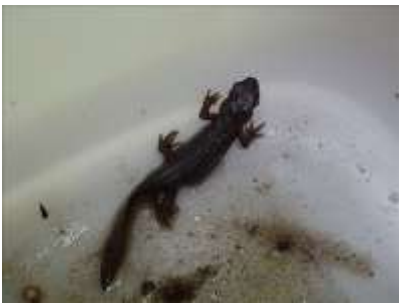
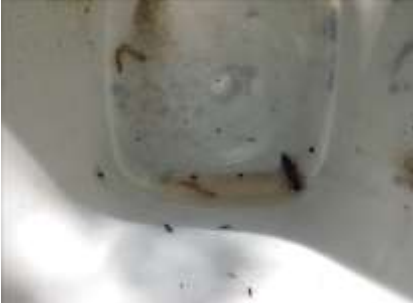
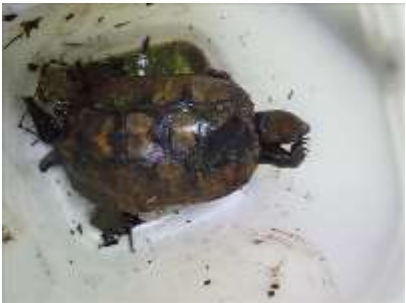
写真 1.1-2 イモリ、水生昆虫類、イシガメの確認状況

| イモリ（成体） | 水生昆虫類 | イシガメ（成体） |
| 確認日：平成28年5月31日 | 確認日：平成 28 年 5 月 31 日 | 確認日：平成 28 年 5 月 31 日 |

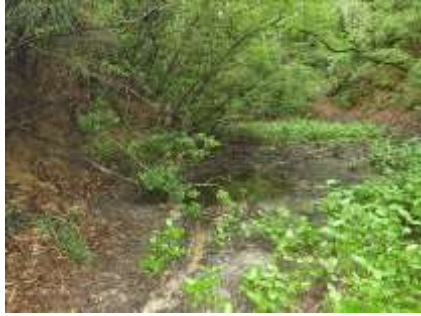
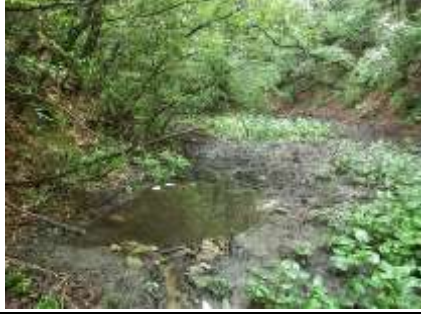
写真 1.1-3(1) ため池の補修状況

5月31日の調査時において、ため池内には降雨時に周辺湿地または山斜面から流れ込んだと思われる土砂が堆積し、水が減少した状況が確認された。また、イノシシの踏み荒らしや掘り返し等の痕跡も確認されたほか、素掘りの導水路も消失し、水が供給されない状況であった。

ため池については、再度土砂が堆積して水が減少し、水深が浅い状況であり、またイノシシの踏み荒らしにより池の形状が崩れているが、ため池の底に張ったビニールシートは残存し、ため池の機能的な形態は保たれており、維持できている状況ではあった。

ため池では、既にモリアオガエルの卵塊が確認されていたため、早急にため池の補修を行った。

ため池内に生息するイモリ及び水生昆虫類を補修前に捕獲し、池底の枯葉等の採取及び堆積した土砂の掘り出しを行った後、素掘りの導水路を確保し、水を導き、表面積約2m×約2.5m、深さ約10cmのため池を補修した。補修後、イモリ及び水生昆虫類等を放流した。

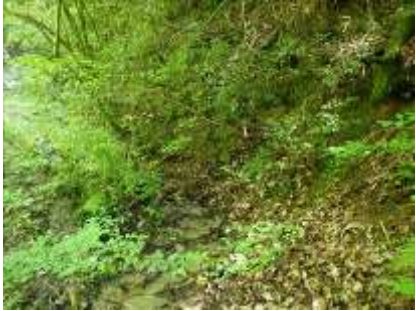
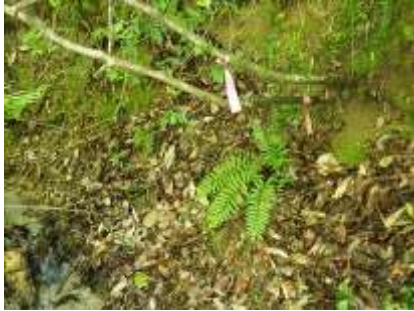
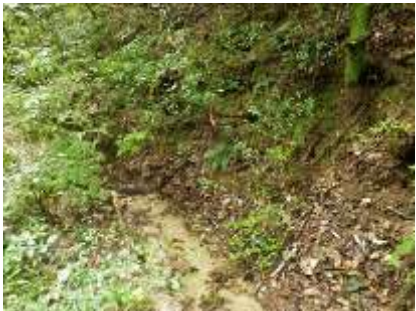
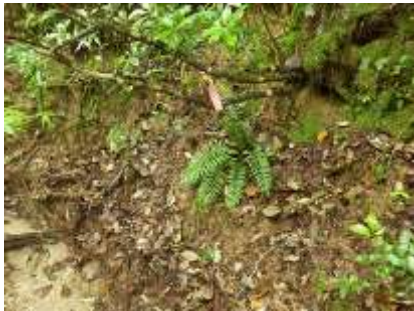
写真 1.2-1 タカサゴキジノオの生育状況

| 移植対象種 | 移植地 | 移植個体数 | 移植後の確認個体数 | | | | | | | | | |
|---|---|---|---|---|---|---|---|---|---|---|---|---|
| タカサゴキジノオ | タカサゴキジノオ | 3株 | 3株 | 3株 | 3株 | 3株 | 2株 | 2株 | 2株 | 2株 | 2株 | 2株 |

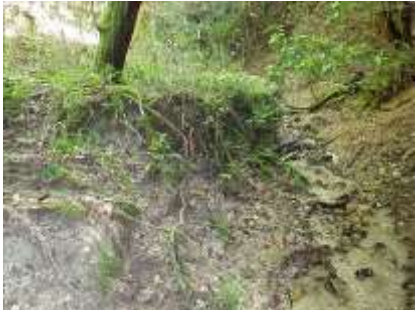
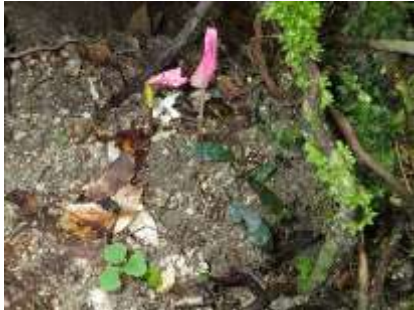
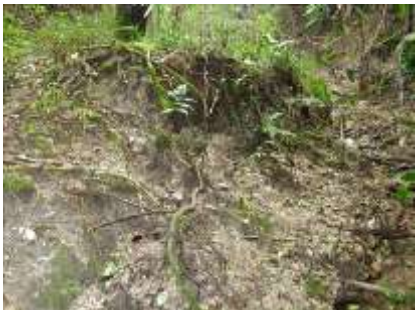
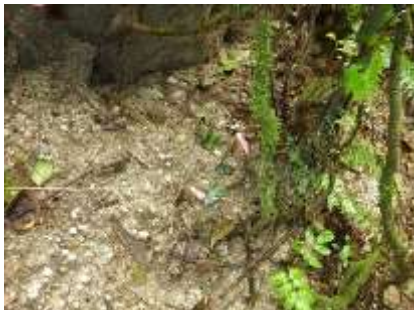
写真1.2-2 ヘラシダの生育状況

| 移植対象種 | 移植地 | 移植個体数 | 移植後の確認個体数 | | | | | | | | | |
|---|---|---|---|---|---|---|---|---|---|---|---|---|
| | ヘラシダ-2 | | | | | 1ヶ所<br>(1株) | 1ヶ所<br>(2株) | 1ヶ所<br>(1株) | 1ヶ所<br>(1株) | 1ヶ所<br>(1株) | 1ヶ所<br>(1株) | |

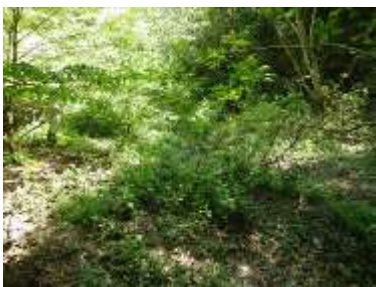
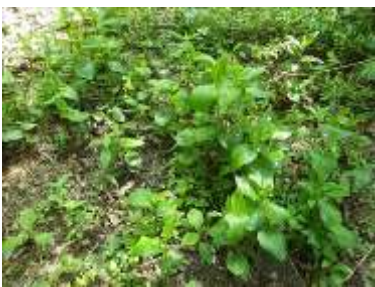
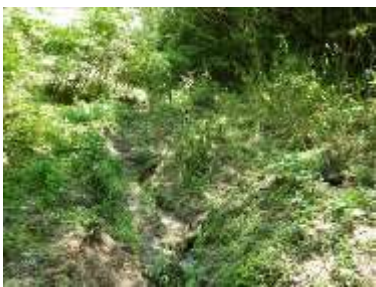
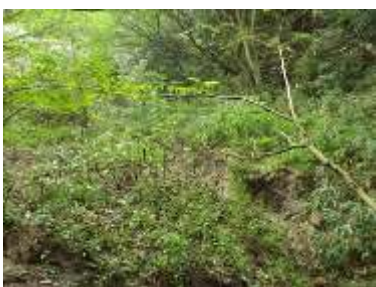
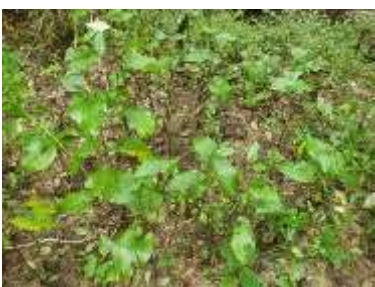
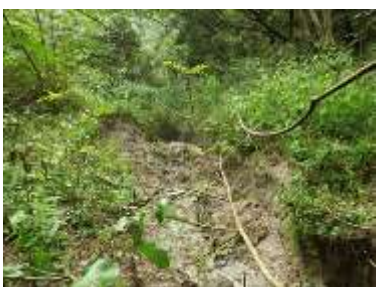
写真1.2-3(1) ハンゲショウ(1)の生育状況

| 移植対象種 | 移植地 | 移植個体数 | 移植後の確認個体数 | | | | | | | | | |
|---|---|---|---|---|---|---|---|---|---|---|---|---|
| ハンゲショウ | ハンゲショウ(1) | 700株 | 143株 | 380株 | 174株 | 300株 | 230株 | 301株 | 194株 | 207株 | 118株 | 118株 |

| 移植地周辺 | 移植個体 | 土壌浸食状況 |

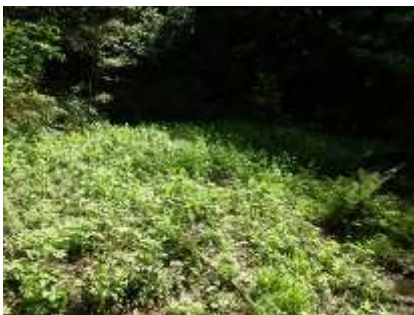
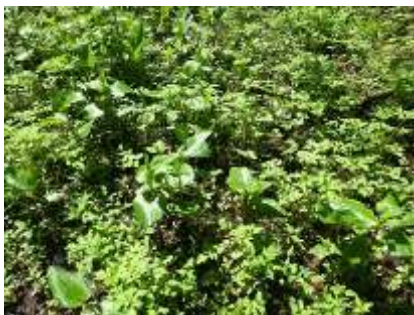
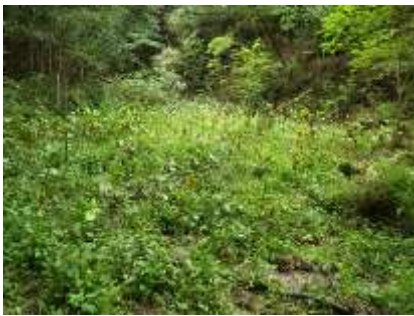
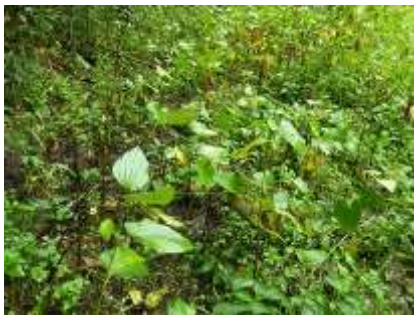
写真1.2-3(2) ハンゲショウ(2)の生育状況

| 移植対象種 | 移植地 | 移植個体数 | 移植後の確認個体数 | | | | | | | | | |
|---|---|---|---|---|---|---|---|---|---|---|---|---|
| | ハンゲショウ(2) | 850株 | 298株 | 560株 | 422株 | 635株 | 511株 | 691株 | 388株 | 570株 | 339株 | 339株 |

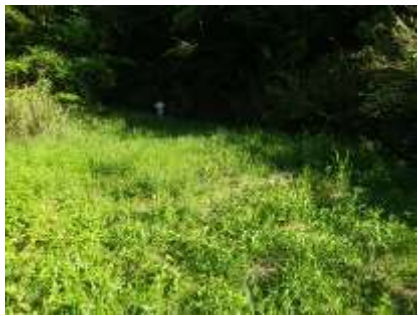
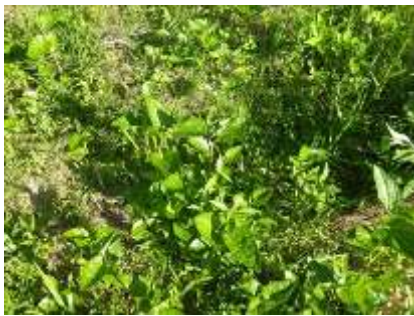
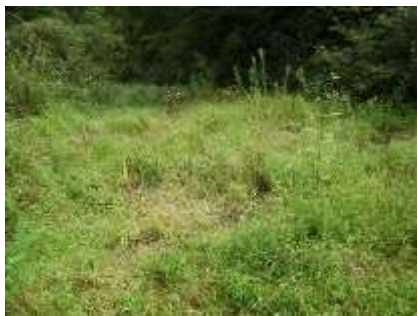
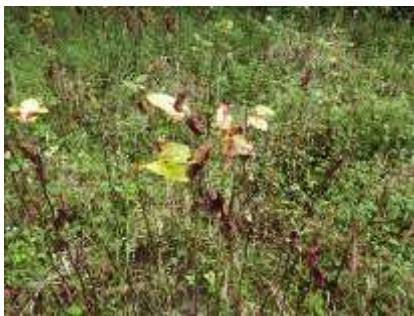
写真1.2-3(3) ハンゲシヨウ(3)の生育状況

| 移植対象種 | 移植地 | 移植個体数 | 移植後の確認個体数 | | | | | | | | | |
|---|---|---|---|---|---|---|---|---|---|---|---|---|
| | ハンゲショウ(3) | 950株 | 133株 | 602株 | 205株 | 618株 | 237株 | 506株 | 253株 | 417株 | 192株 | 192株 |

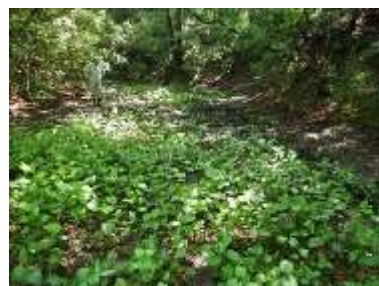
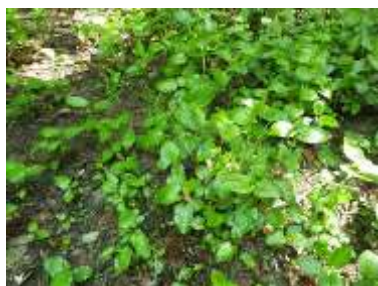
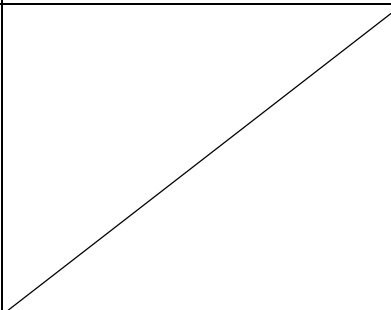
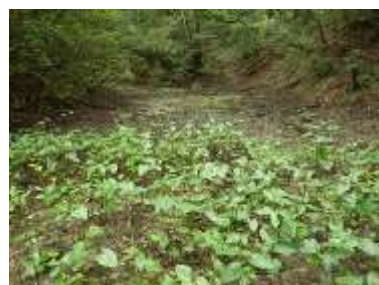
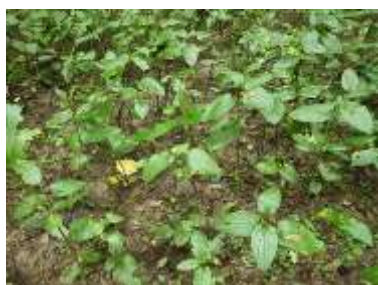
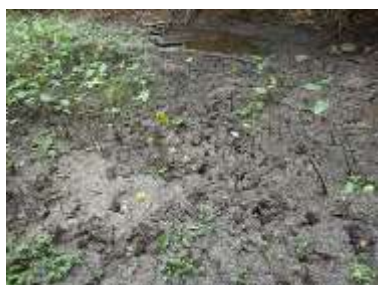
写真1.2-3(4) ハンゲシヨウ(4)の生育状況

| 移植対象種 | 移植地 | 移植個体数 | 移植後の確認個体数 | | | | | | | | | |
|---|---|---|---|---|---|---|---|---|---|---|---|---|
| | ハンゲショウ(4) | 800株 | 388株 | 350株 | 251株 | 340株 | 125株 | 321株 | 233株 | 500株 | 265株 | 265株 |

| 移植地周辺 | 移植個体 | イノシシ踏み荒らし等 |

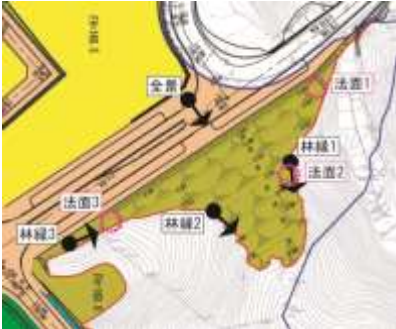
表1.3-2(1) 法面林縁部の生育状況（地点1）

| 調査位置・写真撮影位置図 | 林縁部の生育状況 | | |
|---|---|---|--|
| | <p>法面は植生基材が吹付けされており、導入植物のイネ科植物、シロツメクサ等は概ね良好に生育していた。</p> <p>法面周辺の林縁部の植生の高さは概ね0.5～5m程度であった。林縁部の樹種として、伐採後に萌芽再生したヒサカキ、リョウブ、ヤブムラサキ等、先駆性樹種のアカメガシワ、ヌルデ、イヌザンショウ、カラスザンショウ等が比較的多く確認された。その他の草本類等は、ヨウシュヤマゴボウ、セイタカアワダチソウ、コセンダングサ等が確認された。</p> <p>林縁部の植生は、場所によってはばらつきがみられるが、前年よりも高く、植生が濃くなっていたことから、残存地林縁部を覆う植生へ良好に遷移している状態と考えられる。</p> <p>なお、法面辺縁の一部では、イノシシの踏圧や降雨等の影響により法面の植生や植生基材が減少した箇所が確認され、小規模なものが点在していた。</p> | | |

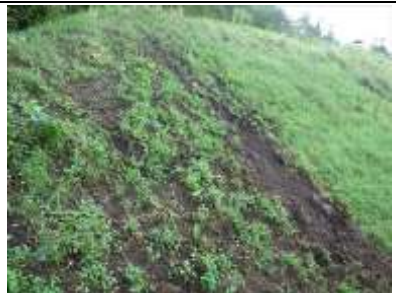
一部の地点においては、法面辺縁や内部の植生が減少した箇所、植生基材が減少した箇所等が確認され、前年よりも多くなっていた。このような箇所はイノシシの踏圧や掘り返し、降雨等の影響を受けた可能性が考えられる。イノシシの踏圧や掘り返し等によって植生が損傷し少なくなり、または、植生基材が露出して緩んだ状態になる。そこに雨水が植生基材に浸透し、大雨や長雨の場合、植生基材が表流水で流れ落ちやすい状態になる。これらの事象が繰り返し起こり、植生の回復が困難になり、顕著な箇所では植生基材が消失し、基礎工の金網が露出したと推測される。

| 調査位置・写真撮影位置図 | 林縁部の生育状況 | | |
|---|---|---|--|
| <p>イノシシの踏圧等の影響で植生が減少している。</p> | <p>イノシシの踏圧や降雨等の影響で植生や植生基材が減少している。</p> | <p>植生が減少し、植生基材が緩んでいる（イノシシの踏圧や降雨等の影響が推測される）。</p> | |

林縁保護植栽については、整備後2年が経過し、切土法面の表面を覆う厚層基材の吹き付けに付随する基礎工の金網が露出し、法面植栽の一部が生育不良の部分も見られるが、全体的には残存地林縁部周辺からの植生等による進出も含めて良好に遷移している状態と考えられ、経年により植栽で覆われ、植栽も安定して現段階では大きな問題とはなっていないと考えます。なお、基礎工の金網の露出状況についても、来年度も事後調査において経過を確認することとします。

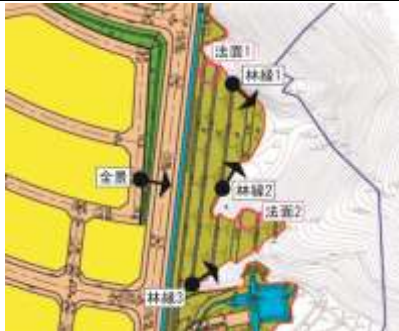
表1.3-2(2) 法面林縁部の生育状況（地点2）

| 調査位置・写真撮影位置図 | 林縁部の生育状況 | |
|---|---|---|
| | <p>法面は植生基材が吹付けされており、導入植物のイネ科植物、シロツメクサ、ヨモギ等は概ね良好に生育しており、セイタカアワダチソウ、コセンダングサ等が侵入していた。</p> <p>法面周辺の林縁部の植生の高さは概ね0.5～4m程度であった。林縁部の樹種として、伐採後に萌芽再生したヒサカキ、コバノミツバツツジ、リョウブ等、先駆性樹種のアカメガシワ、ヌルデ、カラスザンショウ等が比較的多く確認された。その他の草本類等は、ヨウシュヤマゴボウ、ヒメムカシヨモギ、セイタカアワダチソウ、コセンダングサ、コシダ等が確認された。</p> <p>林縁部の植生は、場所によってばらつきがみられるが、前年よりも高く、植生が濃くなっていたことから、残存地林縁部を覆う植生へ良好に遷移している状態と考えられる。</p> <p>なお、法面辺縁や内部の一部では、イノシシの踏圧や降雨等の影響により法面の植生や植生基材が減少した箇所が確認された。法面の最下段の植生は部分的に減少し、他に小規模なものも点在していた。</p> | |

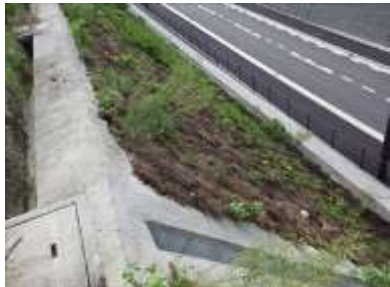
| 調査位置・写真撮影位置図 | 林縁部の生育状況 | |
|---|---|---|
| <p>植生が減少し、植生基材が緩んでいる（イノシシの踏圧や降雨等の影響が推測される）。</p> | | <p>イノシシの踏圧や降雨等の影響で植生や植生基材が減少している。</p> |

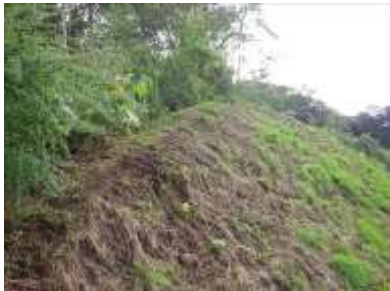
| 調査位置・写真撮影位置図 | | 林縁部の生育状況 | | | |
|---|--|---|--|---|--|
| | | <p>法面は植生基材が吹付けされており、導入植物のイネ科植物、シロツメクサ、ヨモギは生育していたが、植生は全体的に少なくなっていた。</p> <p>法面周辺の林縁部の植生の高さは概ね0.5～2m程度であった。林縁部の樹種として、伐採後に萌芽再生したヒサカキ、リョウブ、ネジキ等、先駆性樹種のアカメガシワ、オオバヤシャブシ、ヌルデ、イヌザンショウ等が確認された。その他の草本類等は、コシダ、サルトリイバラ等が確認された。</p> <p>林縁部の植生は、場所によってばらつきがみられるが、植生の高さは前年程度であり、植生が濃くなっていたことから、残存地林縁部を覆う植生へ良好に遷移している状態と考えられる。</p> <p>なお、法面辺縁や内部では、イノシシの踏圧や降雨等の影響により法面の植生や植生基材が減少し、基礎工の金網が露出した箇所も確認された。</p> | | | |
| <p>イノシシの踏圧等の影響で植生が減少して、植生基材が緩んでいる。</p> | | <p>イノシシの踏圧や降雨等の影響で植生や植生基材が減少し、基礎工の金網が露出している。</p> | | <p>植生が減少し、植生基材が緩んでいる（降雨やイノシシの踏圧等の影響が推測される）。</p> | |

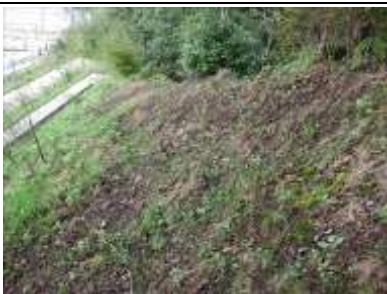
| 調査位置・写真撮影位置図 | 林縁部の生育状況 | | |
|---|---|---|--|
| | <p>法面は植生基材が吹付けされており、導入植物のイネ科植物、シロツメクサ、ヨモギ等は良好に生育しており、オオアレチノギク、ヒメムカシヨモギ等が侵入していた。</p> <p>法面周辺の林縁部の植生の高さは概ね0.5～3m程度であった。林縁部の樹種として、伐採後に萌芽再生したヒサカキ、コバノミツバツツジ、ヤブムラサキ等、先駆性樹種のアカメガシワ、ヌルデ、タラノキ等が比較的多く確認された。その他の草本類等は、ウラジロ、サルトリイバラ、セイタカアワダチソウ等が確認された。</p> <p>林縁部の植生は、場所によってばらつきがみられるが、前年よりも高く、植生が濃くなっていたことから、残存地林縁部を覆う植生へ良好に遷移している状態と考えられる。</p> <p>なお、法面辺縁の一部では、イノシシの踏圧等の影響により法面の植生が減少した箇所が確認され、小規模なものが点在していた。</p> | | |
| イノシシの踏圧等の影響で植生が減少している。 | | イノシシの踏圧等の影響で植生が減少している。 | |

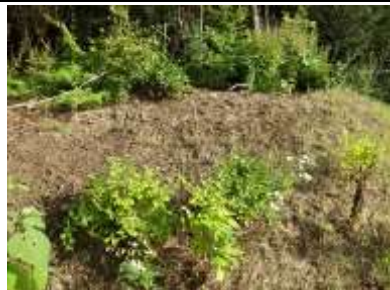
| 調査位置・写真撮影位置図 | 林縁部の生育状況 | |
|---|---|---|
| | <p>法面は植生基材が吹付けされており、導入植物のイネ科植物、シロツメクサ、ヨモギ等は良好に生育しており、ヒメムカシヨモギ、セイタカアワダチソウ等が侵入していた。</p> <p>法面周辺の林縁部の植生の高さは概ね0.5～3.5m程度であった。林縁部の樹種として、伐採後に萌芽再生したヒサカキ、コバノミツバツツジ等、先駆性樹種のアカメガシワ、ヌルデ、イヌザンショウ、タラノキ等が比較的多く確認された。その他の草本類等は、ヒメムカシヨモギ、ウラジロ、セイタカアワダチソウ等が確認された。</p> <p>林縁部の植生は、場所によってばらつきがみられるが、前年よりも高く、植生が濃くなっていたことから、残存地林縁部を覆う植生へ良好に遷移している状態と考えられる。</p> <p>なお、法面辺縁の一部では、イノシシの踏圧や降雨等の影響により法面の植生や植生基材が減少した箇所が確認され、小規模なものが点在していた。</p> | |
| <p>イノシシの踏圧や降雨等の影響で植生や植生基材が減少している。</p> | | |

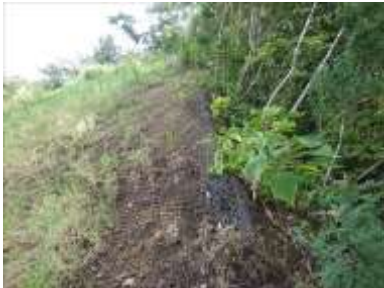
| 調査位置・写真撮影位置図 | 林縁部の生育状況 | | |
|---|---|---|--|
| | <p>法面は植生基材が吹付けされており、導入植物のイネ科植物、シロツメクサ、ヨモギ等は良好に生育しており、ヒメムカシヨモギ、セイタカアワダチソウ等が侵入していた。</p> <p>法面周辺の林縁部の植生の高さは概ね0.5～4m程度であった。林縁部の樹種として、伐採後に萌芽再生したヒサカキ、コバノミツバツツジ、ヤブムラサキ、リョウブ等、先駆性樹種のアカメガシワ、ヌルデ、イヌザンショウ等が比較的多く確認された。その他の草本類等は、ヨウシュヤマゴボウ、ウラジロ、サルトリイバラ等が確認された。</p> <p>林縁部の植生は、場所によってばらつきがみられるが、前年よりも高く、植生が濃くなっていたことから、残存地林縁部を覆う植生へ良好に遷移している状態と考えられる。</p> <p>なお、法面辺縁の一部では、イノシシの踏圧や降雨等の影響により法面の植生や植生基材が減少した箇所、基礎工の金網が露出した箇所が確認され、小規模なものが点在していた。</p> | | |
| イノシシの踏圧や降雨等の影響で植生や植生基材が減少し、基礎工の金網が露出している。 | | | |

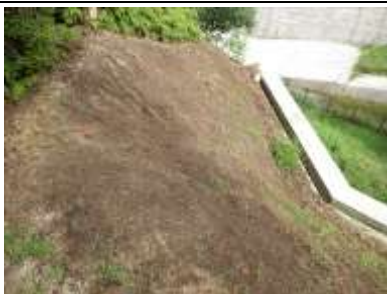
| 調査位置図 | 林縁部の生育状況 | |
|---|---|---|
| | <p>法面は植生基材が吹付けされており、導入植物のイネ科植物、シロツメクサ、ヨモギは生育していたが、植生は全体的に少なくなっていた。</p> <p>法面周辺の林縁部の植生の高さは概ね0.5～2.5m程度であった。林縁部の樹種として、伐採後に萌芽再生したヒサカキ、ソヨゴ、コナラ等、先駆性樹種のイヌザンショウ、アカメガシワ等が確認された。その他の草本類等は、ウラジロ、サルトリイバラ等が確認された。</p> <p>林縁部の植生は、場所によってばらつきがみられるが、前年よりも高く、植生も濃くなっていたことから、残存地林縁部を覆う植生へ良好に遷移している状態と考えられる。</p> <p>なお、法面辺縁や内部では、イノシシの踏圧や降雨等の影響により法面の植生や植生基材が減少した箇所が確認された。</p> | |
| 降雨やイノシシの踏圧の影響で植生や植生基材が減少している。 | | イノシシの踏圧等の影響で植生が減少し、植生基材が緩んでいる。 |

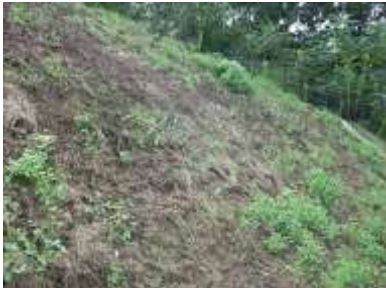
| 調査位置・写真撮影位置図 | 林縁部の生育状況 | |
|---|---|--|
| | <p>法面は植生基材が吹付けされており、導入植物のイネ科植物、シロツメクサ、ヨモギ等は概ね良好に生育しており、ヒメムカシヨモギ、セイタカアワダチソウ等が侵入していた。</p> <p>法面周辺の林縁部の植生の高さは概ね0.5～4m程度であった。林縁部の樹種として、伐採後に萌芽再生したコバノミツバツツジ、ヒサカキ、ヤブムラサキ等、先駆性樹種のアカメガシワ、ヌルデ、カラスザンショウ、イヌザンショウ等が比較的多く確認された。その他の草本類等は、ウラジロ、オオアレチノギク、セイタカアワダチソウ等が確認された。</p> <p>林縁部の植生は、場所によってばらつきがみられるが、前年よりも高く、植生が濃くなっていたことから、残存地林縁部を覆う植生へ良好に遷移している状態と考えられる。</p> <p>なお、法面内部の一部では、イノシシの踏圧や降雨等の影響により法面の植生が減少した箇所が確認され、法面の最下段で部分的に減少していた。</p> | |
| イノシシの踏圧や降雨等の影響で植生が減少し、植生基材が緩んでいる。 | | |

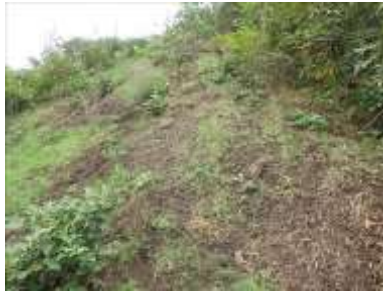
| 調査位置・写真撮影位置図 | | 林縁部の生育状況 | |
|---|--|---|--|
| イノシシの踏圧や降雨等の影響で植生が減少し、植生基材が緩んでいる。 | | 植生や植生基材が減少し、基礎工の金網が露出している（イノシシの踏圧や降雨等の影響が推測される）。 | |

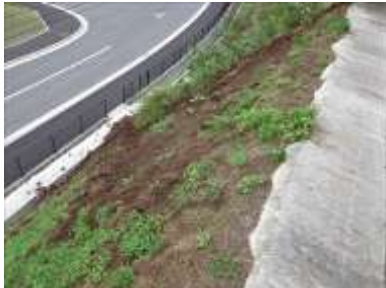
| 調査位置・写真撮影位置図 | 林縁部の生育状況 | | |
|---|---|---|--|
| <p>イノシシの踏圧等の影響で植生が減少し、植生基材が緩んでいる。</p> | <p>植生や植生基材が減少している（降雨やイノシシの踏圧等の影響が推測される）。</p> | <p>植生が減少し、植生基材が緩んでいる（降雨やイノシシの踏圧等の影響が推測される）。</p> | |

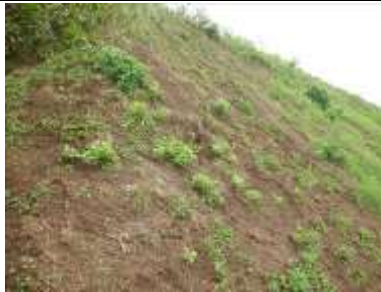
| 調査位置・写真撮影位置図 | | 林縁部の生育状況 | |
|---|--|---|---|
| イノシシの踏圧や降雨等の影響で植生や植生基材が減少している。 | | イノシシの踏圧等の影響で植生が減少し、植生基材が緩んでいる。 | イノシシの踏圧等の影響で植生や植生基材が減少している。 |
