令和3年度広島市防災会議話題提供

令和3年の土砂災害を振り返る －大雨と土砂移動の起き方の特徴を中心に－

広島大学特任教授
防災・減災研究センター長
海 堀 正 博

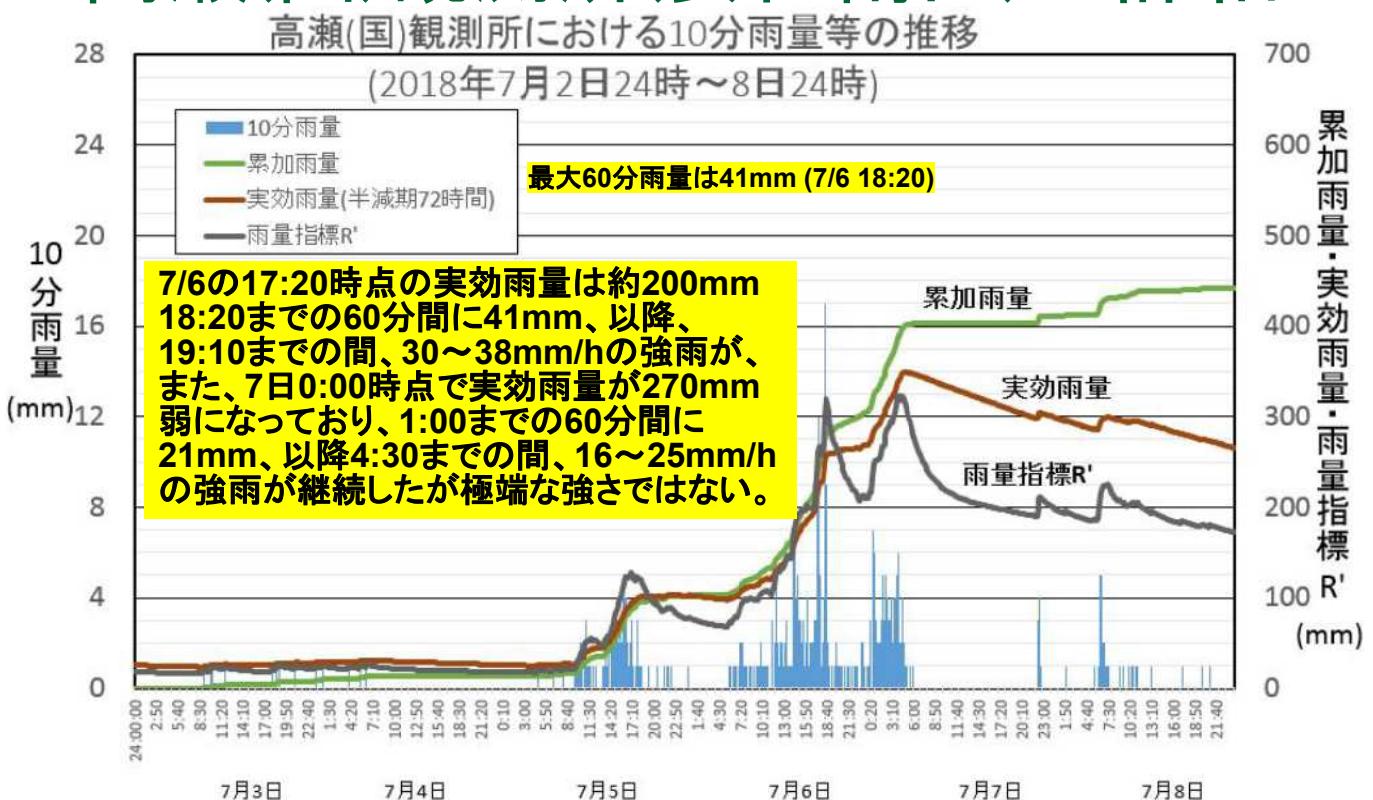
高瀬(国)観測所(安佐南区)の詳細

7/6夜の強雨があった時点では、まだ地盤の緩みが不十分だったために土石流等の発生が無かったと思われ、
翌7/7未明には引き金になるような30-40mm/h以上の強雨が無かったことで土石流等の発生しなかったと言える。
