「わがまち防災マップ」

# 弘徳団地防災地図 1～4区

2021年1月 弘徳団地自主防災会

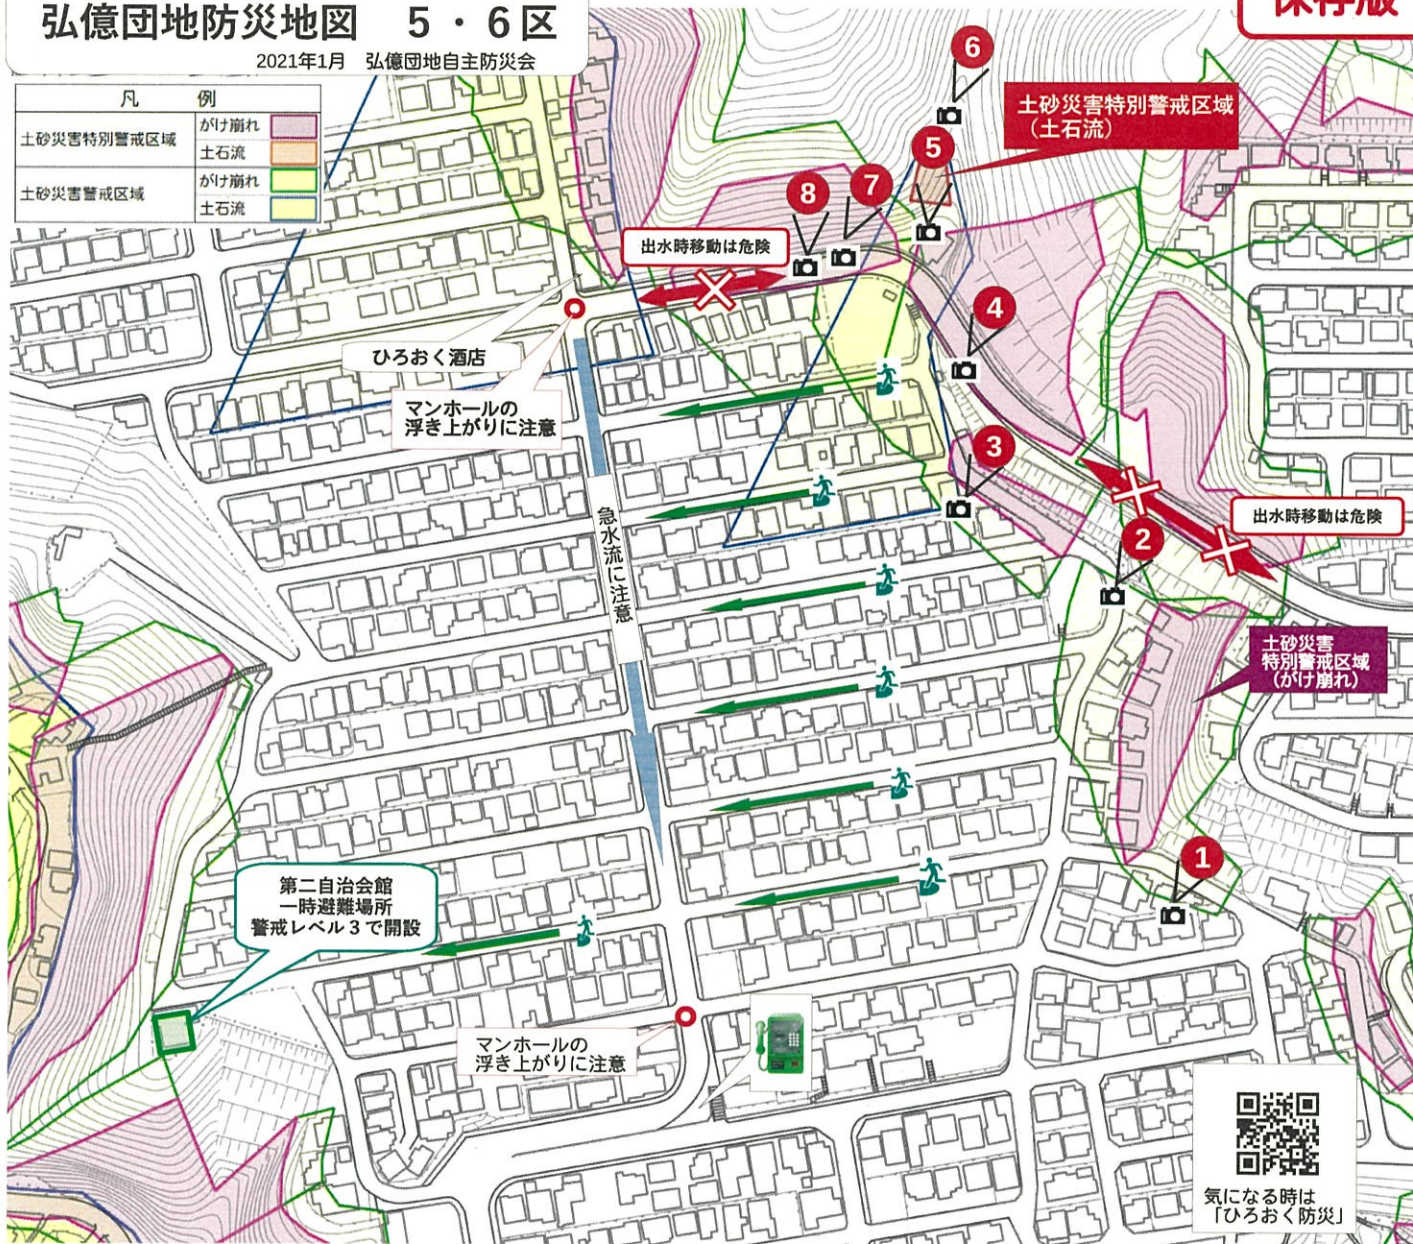
L字側溝に割れ目

12  
岩の割れ目に木の根が  
張っている 崩れやすい

11  
10mの擁壁 水が流れ出ている

10  
吹き付けコンクリートにひび割れ

9  
不安定な花崗岩の露頭

8  
急階段に割れ目

6  
路面にひび割れ

5  
急崖に枯れ木 崩れる恐れ

4  
落ち葉で溝が詰まっている

1  
1  
頭上のブロック塀に注意

2  
2  
急カーブ 大量出水は  
まっすぐ急坂を駆け落ちる

マンホール蓋の  
浮き上がりに注意

危険な区域を含む経路を通らざるを得ない方は  
早めに避難してください。
