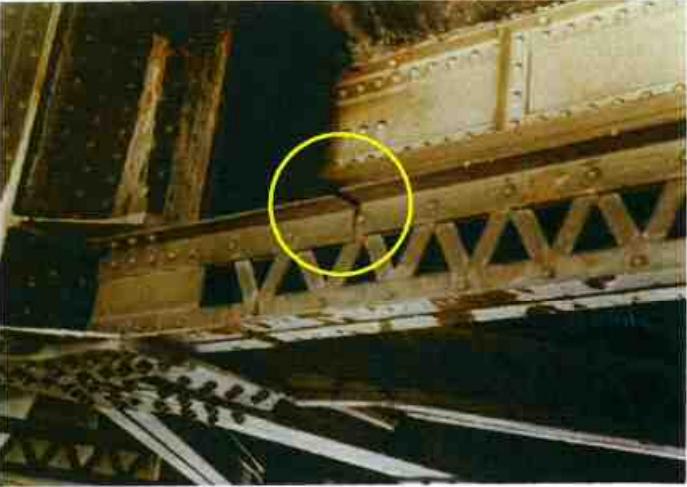
写真番号	④-4	損傷の種類	④ 破 断	
部材名	下横構	損 傷 程 度	e	
他の損傷との関係				
メモ 下横構部材が破断している。				
写真番号	④-5	損傷の種類	④ 破 断	
部材名	高 檻	損 傷 程 度	e	
他の損傷との関係 ①腐食 ⑤防食機能の劣化				
メモ 腐食が進展し破断に至っている。

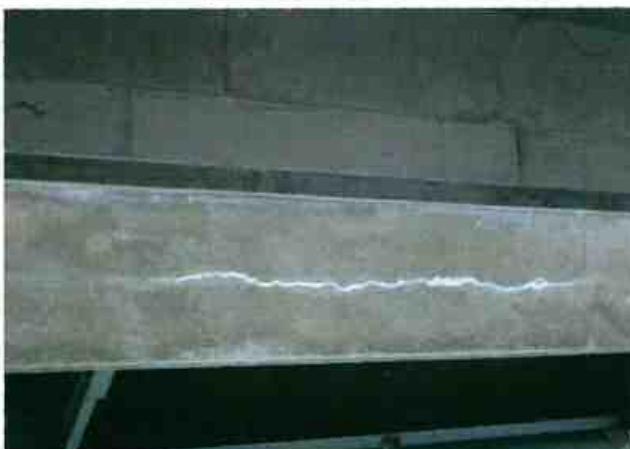
メモ	PC主桁にひびわれ幅 0.15mm の縦方向ひびわれが1本発生している(チヨーキングしている)。			
写真番号	⑥-2	損傷の種類	⑥ ひびわれ	ひびわれ幅:大
部材名	主 枠	損 傷 程 度	d(損傷パターン②)	ひびわれ間隔:小
他の損傷との関係

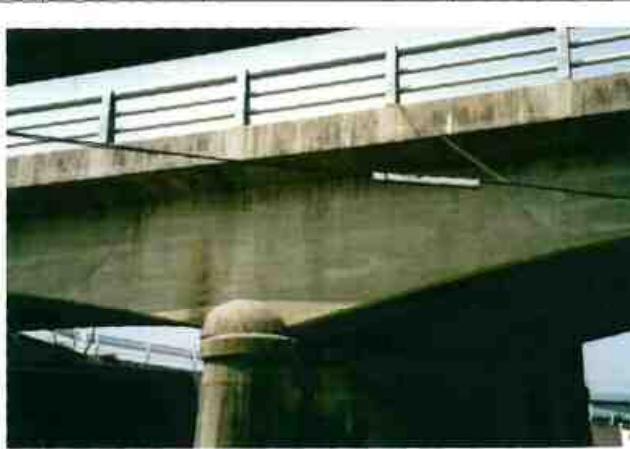
メモ	PC主桁にひびわれ幅 0.2mm の縦方向のひびわれが 1本発生している。			
写真番号	⑥-3	損傷の種類	⑥ ひびわれ	ひびわれ幅:大
部材名	主 枠	損 傷 程 度	d(損傷パターン④)	ひびわれ間隔:小
他の損傷との関係

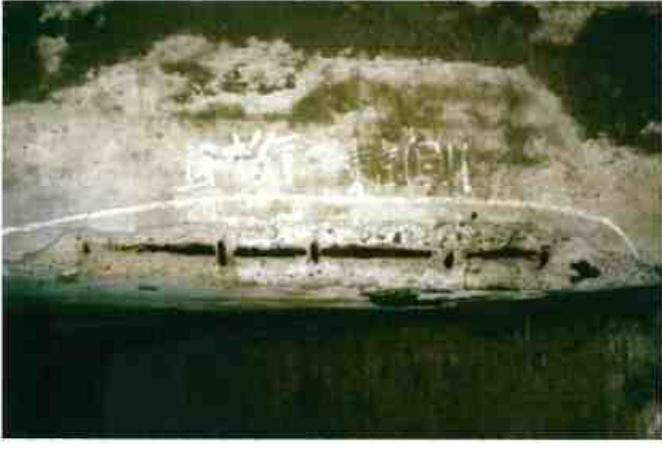
⑥ひびわれ ⑧漏水・遊離石灰				
メモ	RC主枝の鉄筋が露出しており、鉄筋の腐食は著しい。			
写真番号	⑦-8	損傷の種類	⑦ 剥離・鉄筋露出	
部材名	主 枝	損 傷 程 度	e	
他の損傷との関係

メモ		RC主枝の鉄筋が露出しており、鉄筋の腐食が著しい。		
写真番号	⑦-9	損傷の種類	⑦ 剥離・鉄筋露出	
部材名	主 枝	損 傷 程 度	e	
他の損傷との関係

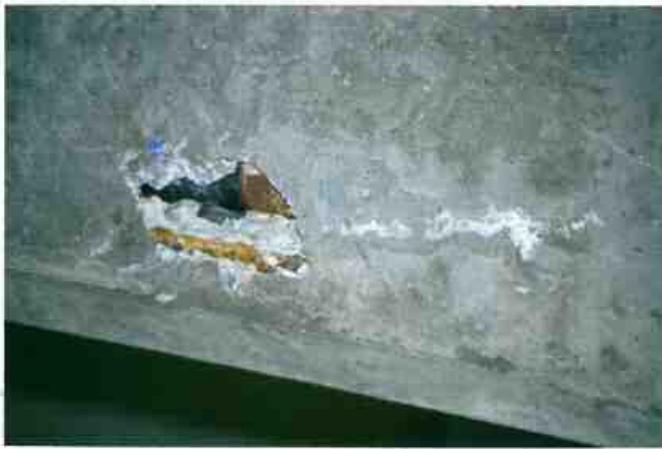
⑥ひびわれ ⑧漏水・遊離石灰				
メモ		PC主枝の鉄筋が露出しており、鉄筋の腐食が著しい。

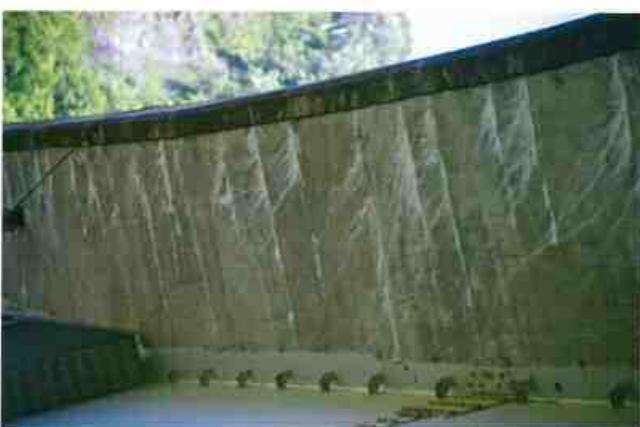
メモ RC床版のひびわれから漏水が生じているが、遊離石灰はほとんどみられない。				
写真番号	⑧-2	損傷の種類	⑧ 漏水・遊離石灰	
部材名	床版	損傷程度	d	
他の損傷との関係 ⑪床版ひびわれ

メモ RC床版張出部のひびわれから遊離石灰が生じている。 鉛汁は見られない。				
写真番号	⑧-3	損傷の種類	⑧ 漏水・遊離石灰	
部材名	床版	損傷程度	d	
他の損傷との関係 ⑪床版ひびわれ

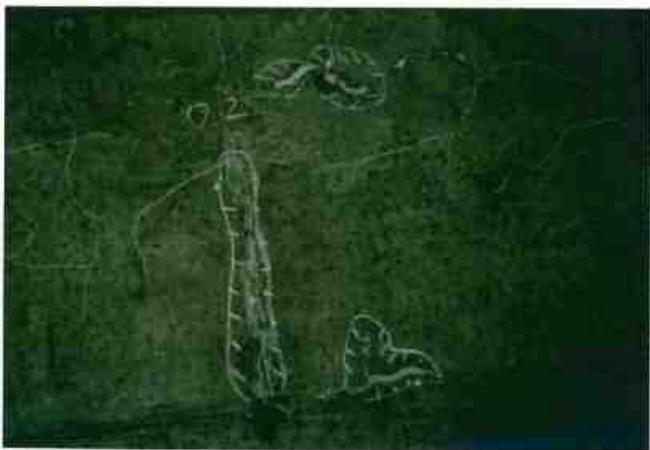
メモ RC床版のひびわれから遊離石灰が生じているが、鉛汁は見られない。

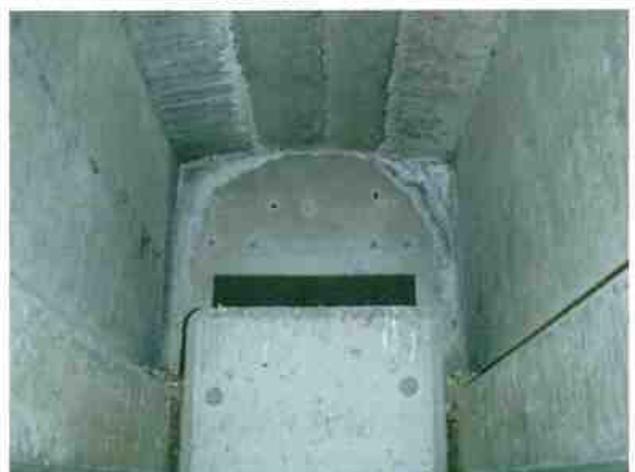
メモ	PC主構間詰め部から遊離石灰が発生している。鉛汁は見られない。			
写真番号	⑧-5	損傷の種類	⑧ 漏水・遊離石灰	
部材名	横 构	損 傷 程 度	d	
他の損傷との関係

メモ	PC横構の上部から遊離石灰が生じているが、鉛汁は見られない。			
写真番号	⑧-6	損傷の種類	⑧ 漏水・遊離石灰	
部材名	床 版	損 傷 程 度	e	
他の損傷との関係
