付録 3

損傷概要及び損傷事例写真集

本資料は、措置の対象部位におけるうき・剥離の発生に結びつく、特徴的な損傷事例を紹介するもので、措置の際のポイントを提示するものである。

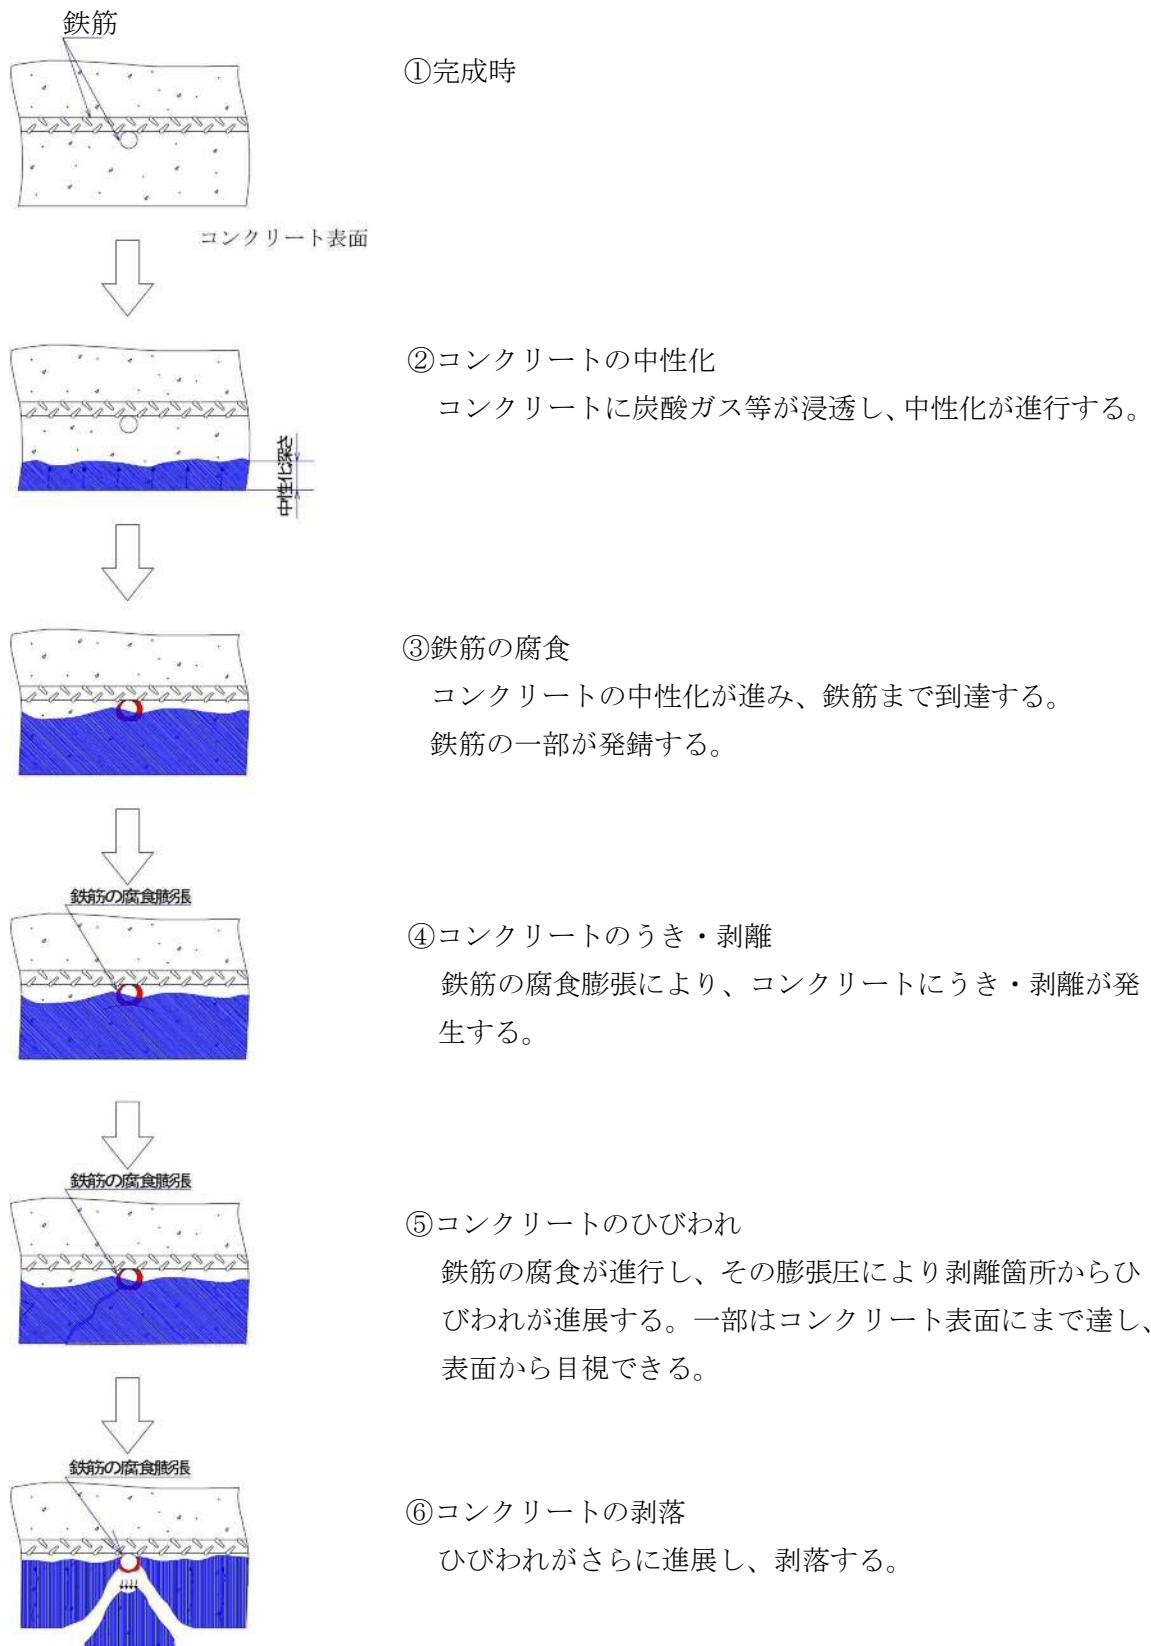
図3.5 損傷発生メカニズム

コンクリート部材からコンクリート片が落下するのは、塩化物イオンの浸透や中性化の進行などにより鋼材を保護するコンクリートの性能が低下し、鉄筋の腐食膨張によりコンクリートにうき・剥離が生じ、ひびわれに進展し、ひびわれがさらに進展することにより剥落する過程を経ることによるものが多い。**図3. 5**に損傷発生メカニズムを示す。
