## 第5章 広島城跡の現状と課題

### 第1節 保存管理の現状と課題

表5-1 保存管理の現状と課題（本丸上段）

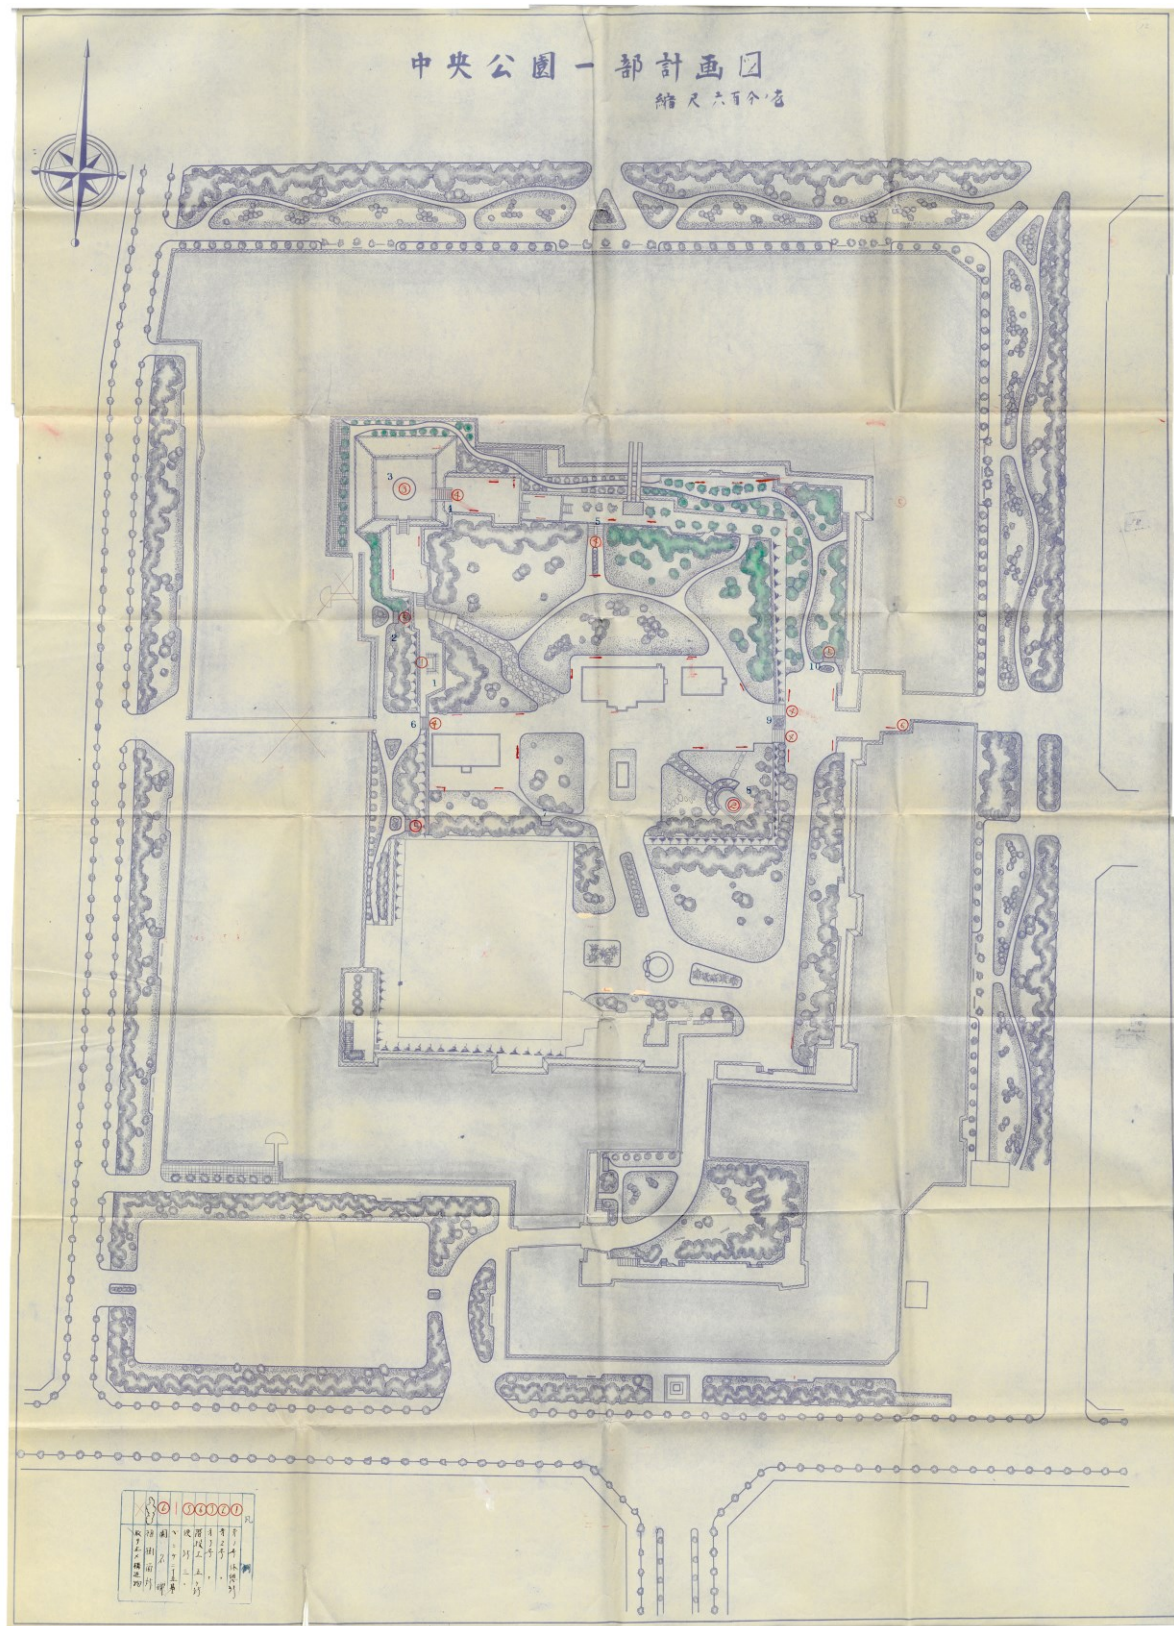
図 5-1 昭和 30（1955）年の現状変更許可申請に添付された公園計画図

図5-1は昭和30（1955）年当時の公園整備の計画図であり、そこからは後に外観復元されることとなる天守の代わりに天守台上には休憩所が設けられ、石垣上面への植樹や各所への階段設置などが整備予定であったことが理解される。園路動線も近世広島城の建物配置などを考慮したものとはなっていないため、広島城跡の本質的価値や魅力、歴史的な経緯などを伝えるにくくなっている側面もある。またこれ以外にも、内堀に面した石垣の補修・改修工事が計画、実施されており、その過程においては、本質的価値の保全の観点からは適切ではない手法が選択・実施されていた事実も断片的に記録が残されている。
