# **被爆遺構展示館モニタリング業務**

## **報告書**

**令和4年5月**

**(公財) 広島市文化財団**

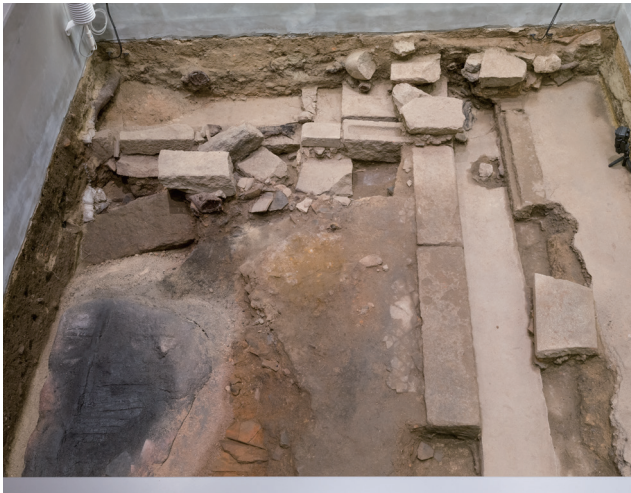
4/15  
(南側から)

- (1) 地中に埋蔵されていた遺構を発掘し、露出してから約3か月（モニタリング日：2/16、3/16、4/15、5/16）が経過したが、時間の経過とともに色調が変化しており、遺構の表層が乾燥してきているものとみられる。

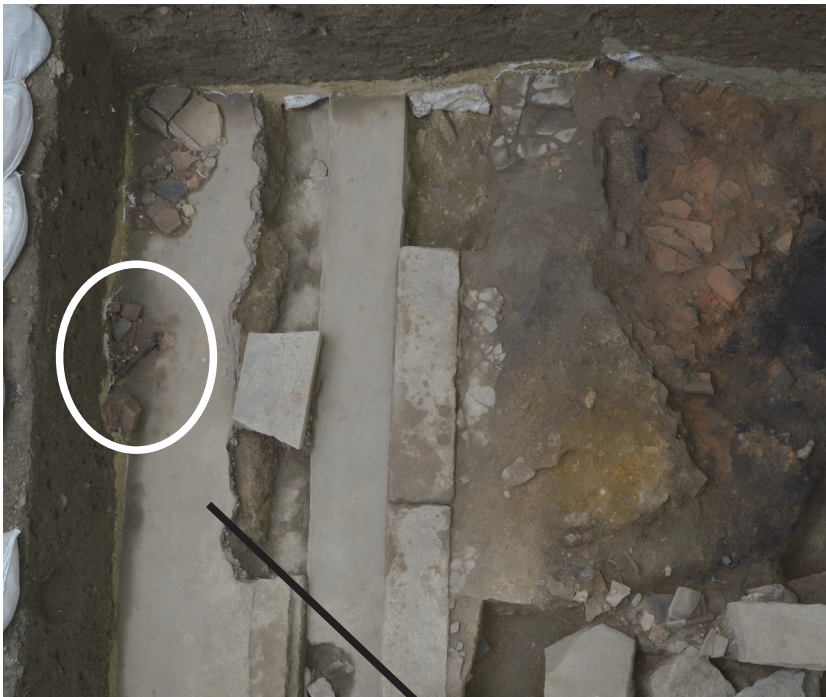
令和 2 年

①東側の壁面が一部崩落したとみられる。

- (1) 遺構表層の乾燥の影響か、壁面や炭化材が崩壊あるいは崩落しているとみられる。この場合、遺構表層の乾燥を抑える策を講じる必要がある。
- (2) 塩が析出しているとみられるため、まずは塩であるかどうかの分析が必要である。塩の場合、その種類により、遺構の劣化のメカニズムが異なることが想定されるため、塩の種類を特定し、対応策を講じる必要があると思われる。また、塩が析出している場合、原因を解明し、対応する必要がある。

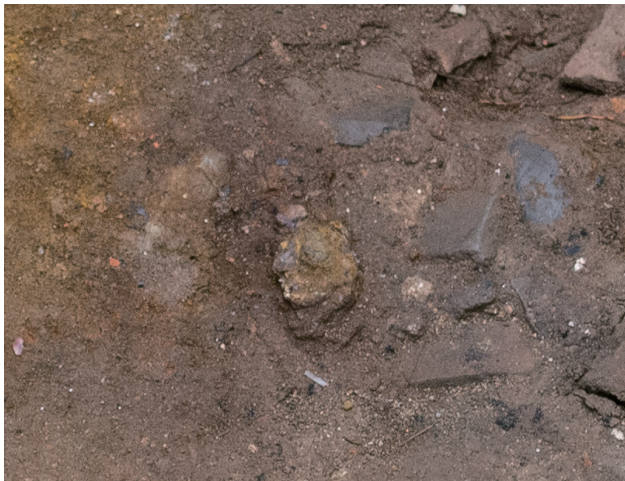
2/16

(2) 玄関土間と畳状炭化材の間にある焼土面の一部で、塩が析出しているとみられる。
