# **被爆遺構展示館モニタリング業務**

## **報告書**

**令和7年3月**

**(公財) 広島市文化財団**

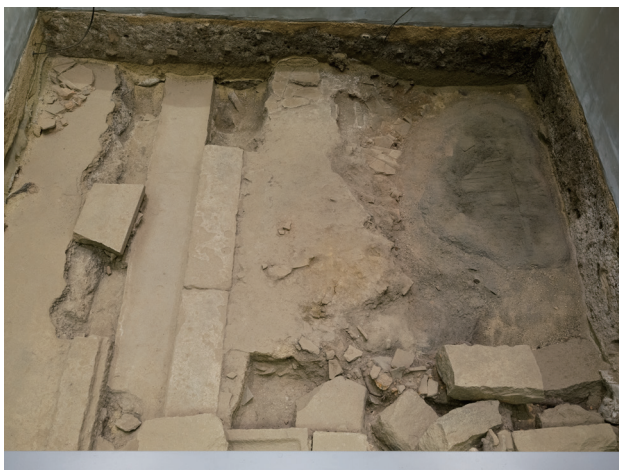
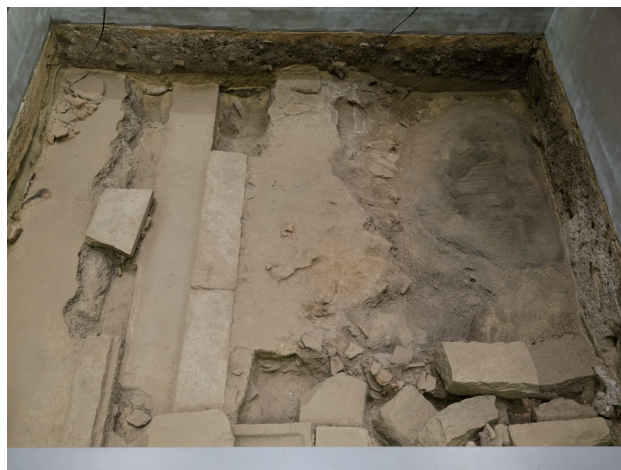
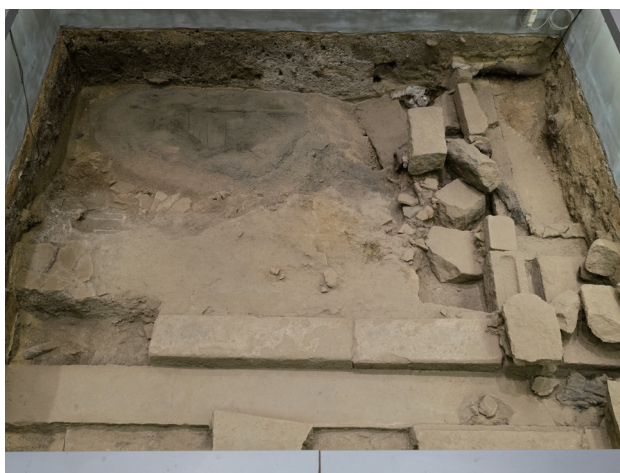
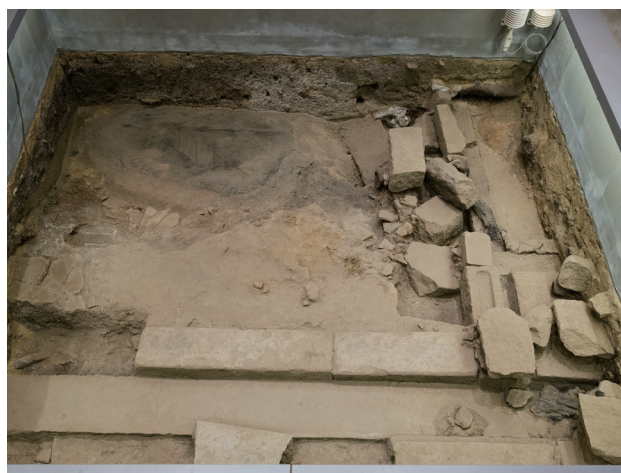
2025 年 2 月 17 日撮影  
(北側から撮影)

2025 年 3 月 14 日撮影  
(北側から撮影)

2025 年 2 月 17 日撮影  
(東側から撮影)

2025 年 3 月 14 日撮影  
(東側から撮影)

(1) 発掘調査後に遺構の露出展示を開始してから1年間は顕著な色調変化が見られた。しかし、それ以降は大きな変化は見られない。

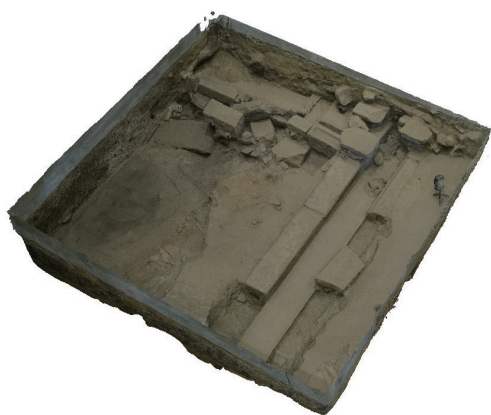
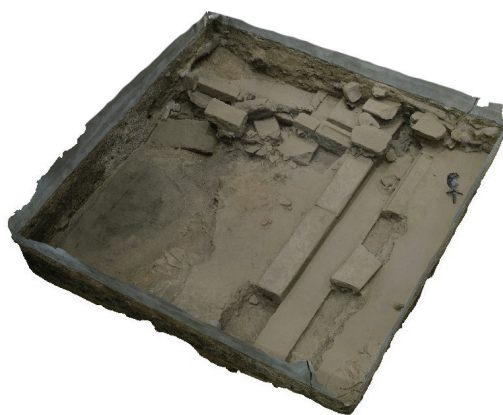
遺構 3D モデル（2 月）

遺構 3D モデル（3 月）

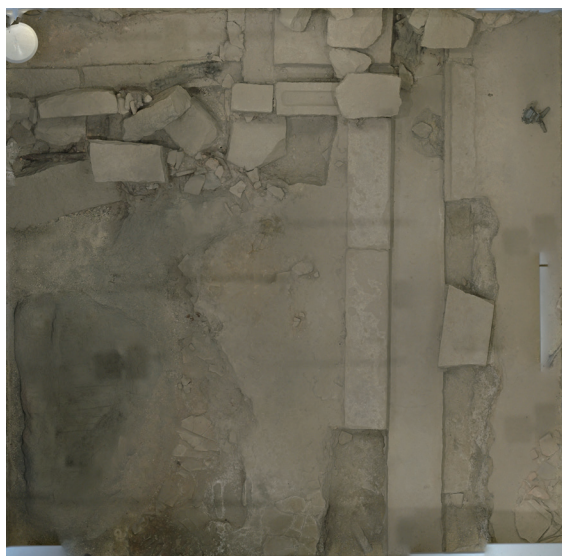
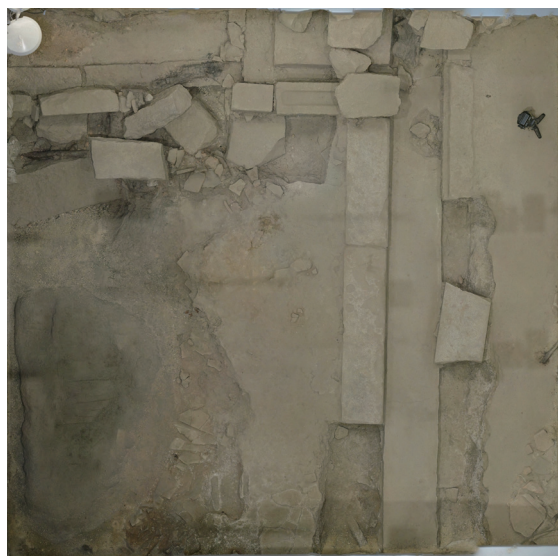
オルソ画像（2 月）

オルソ画像（3 月）

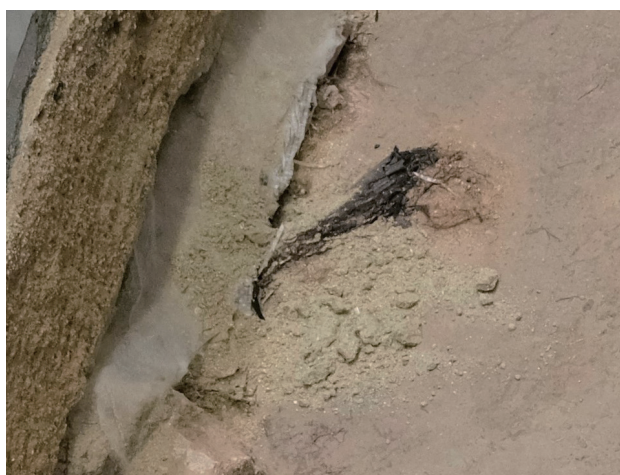
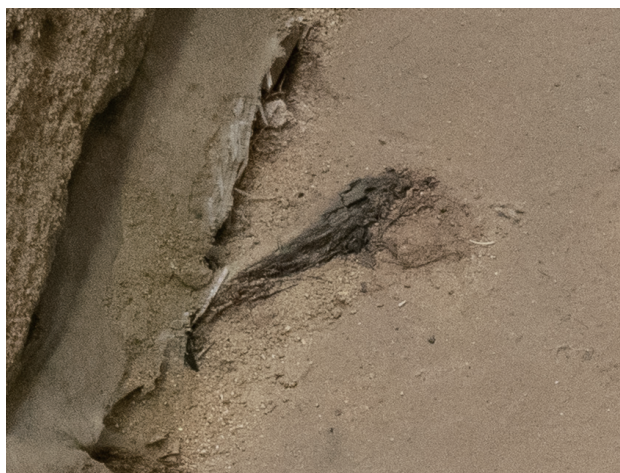
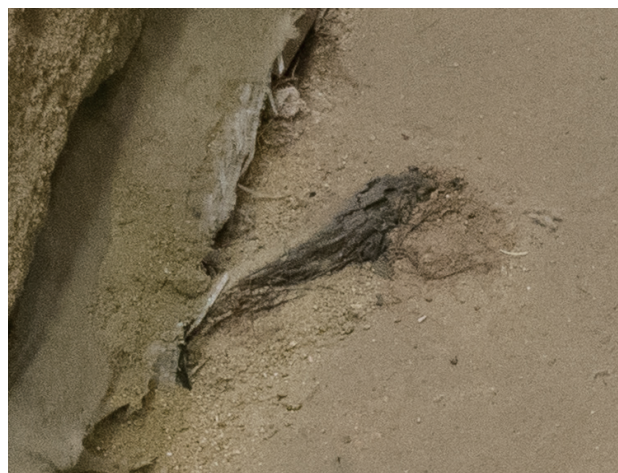
①令和4（2022）年5月に東側の壁面で一部崩落しているのを確認。それ以降は大きな変化を確認していない。令和5（2023）年9月に炭化材周辺の土を除去し、その後も変化はない。

2022/5/16

2025/2/17

2025/3/14

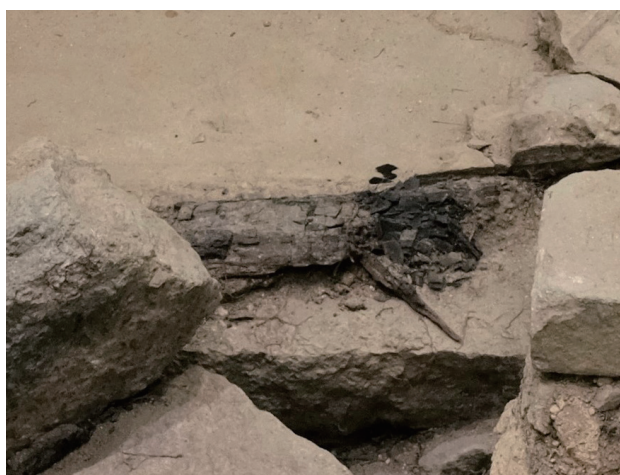
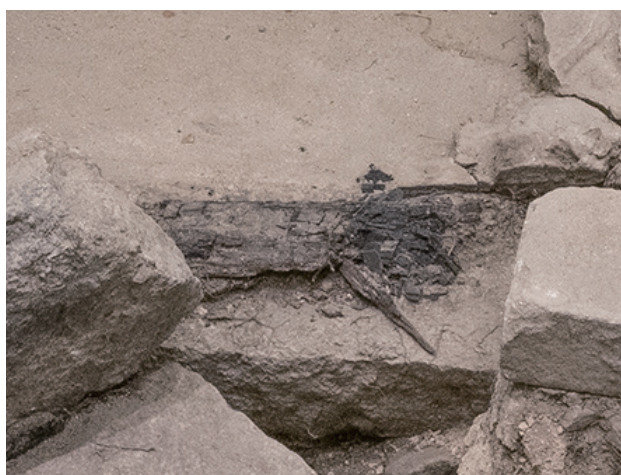
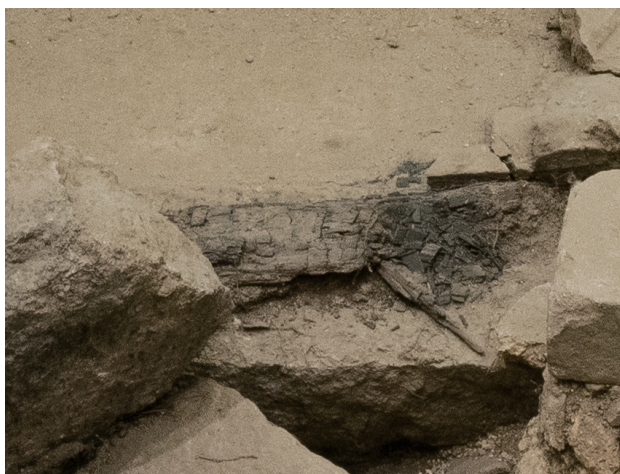
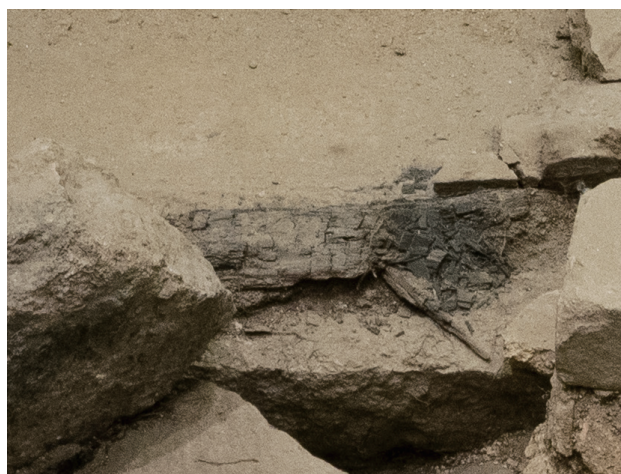
②北側石材列上にある炭化材については、令和4（2022）年5月に崩壊を確認。同年7月には崩壊箇所が細かく広がっていることを確認。これ以降は大きな変化はみられない。

2022/5/16

2022/7/14

2025/2/17

2025/3/14

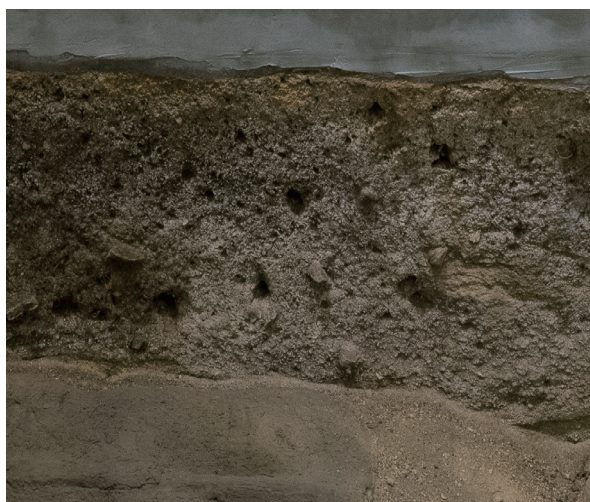
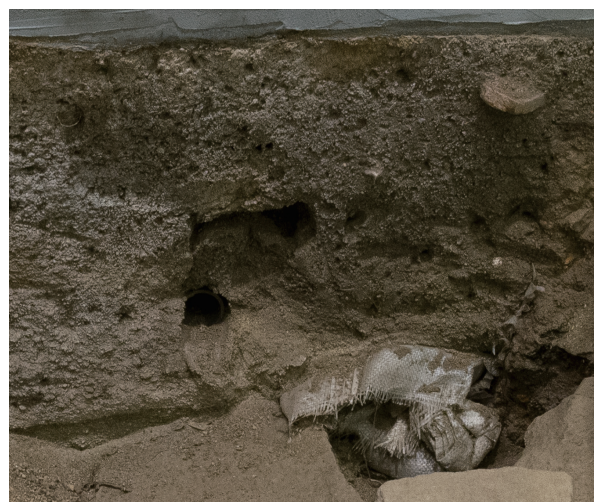
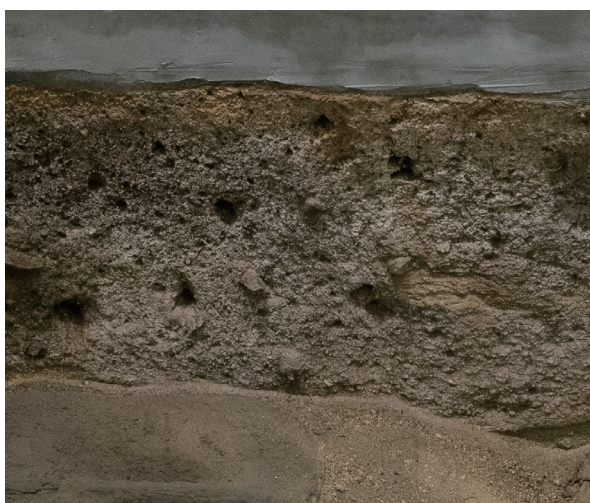
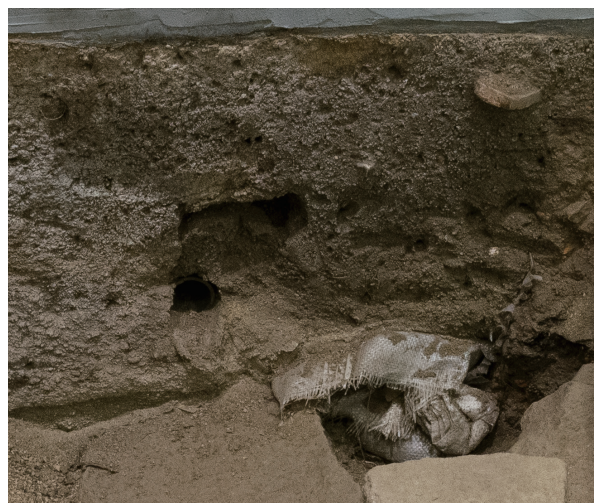
- ② 西側壁面には塩と思われる白い物質が析出。令和4（2022）年11月以降は大きな変化はみられない。

2025/2/17 析出部分 拡大写真①

2025/2/17 析出部分 拡大写真②

2025/3/14 析出部分 拡大写真①

2025/3/14 析出部分 拡大写真②

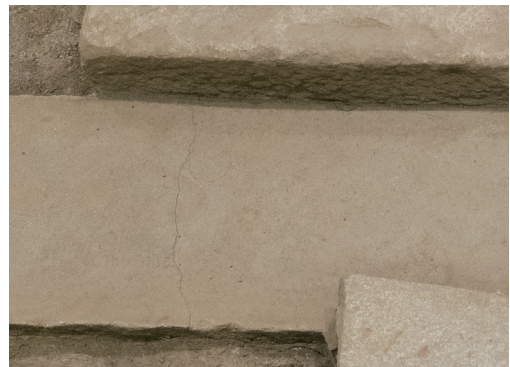
2025/3/14 拡大写真

②令和4（2022）年8月に発生した亀裂は、進行がみられなかった。

・側溝部分

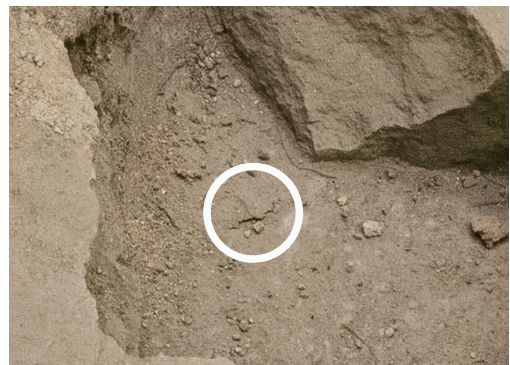
2025/3/14 拡大写真

・土間と石材列間

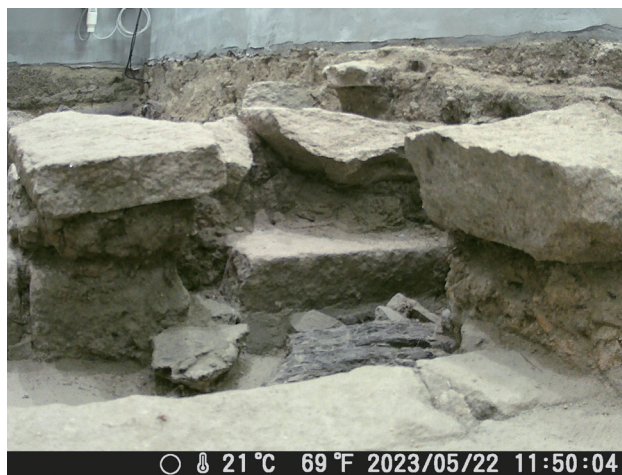
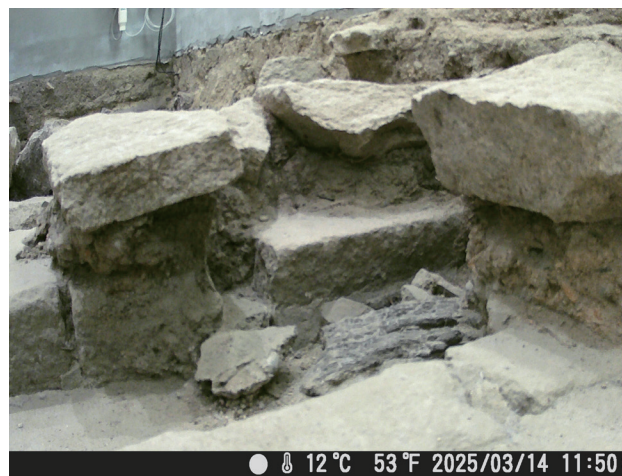
- ①令和5（2023）年6月、7月に確認した北側屋敷境石材列下層部分の崩壊は、令和5（2023）年9月の清掃後から変化はみられない。※詳細は定点カメラデータ（2503teiten）を参照。

2023/5/22 定点カメラ画像

2025/3/14 定点カメラ画像

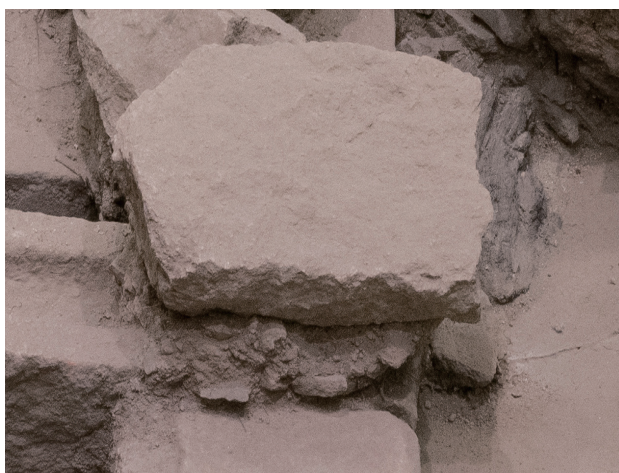
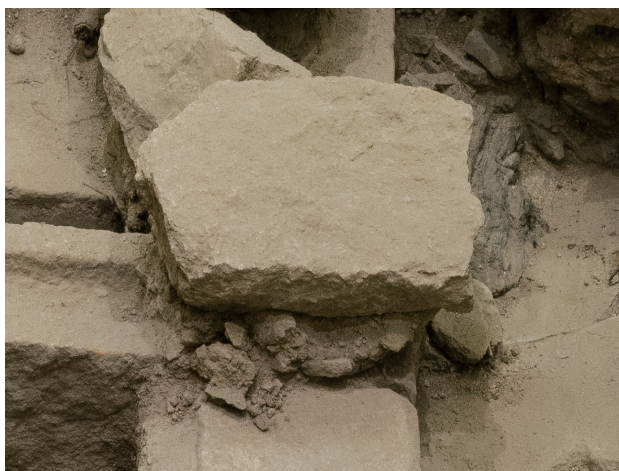
②令和6（2024）年6月に、北側屋敷境石材列下層部分の崩壊を確認した。

2024/6/14  
崩壊前

2025/2/17

- ・ 玄関表層と畳状炭化材の間で確認した遺構表面の亀裂範囲は、硫酸塩が析出した場所に向かい広がっている。
- ・ その他の遺構の劣化が確認されていた場所は、いずれも前月から顕著な変化は見られない。
- ・ 北側屋敷境石材列下層部分については、崩壊が起こりやすくなっていると予想されるため、注意深く観察する必要がある。

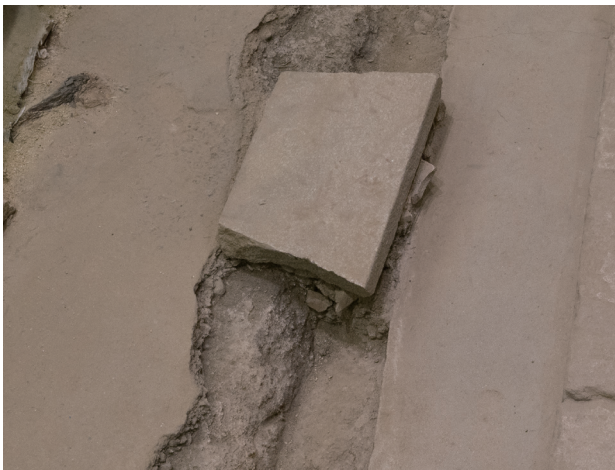
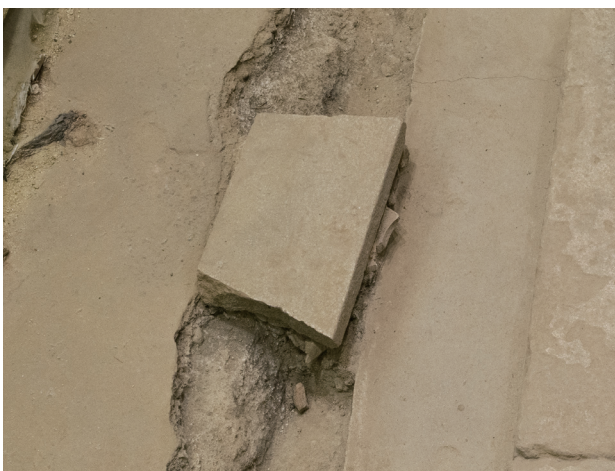
③令和6（2024）年8月に、東側石材下層部分のレンガ片が崩落しているのを確認した。

2024/7/16  
崩落前

2025/2/17
