# **被爆遺構展示館モニタリング業務**

## **報告書**

**令和 6 年 12 月**

**(公財) 広島市文化財団**

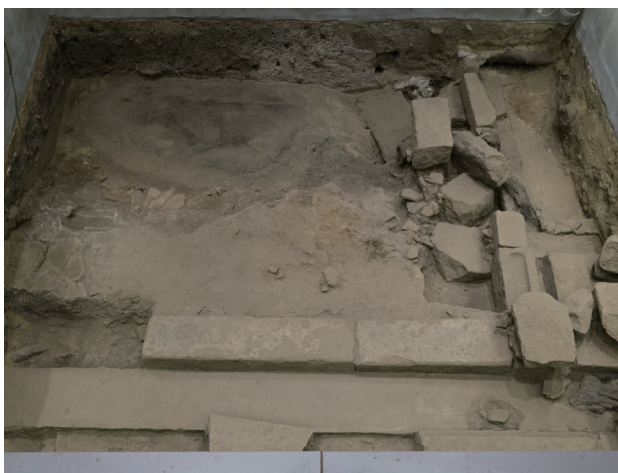
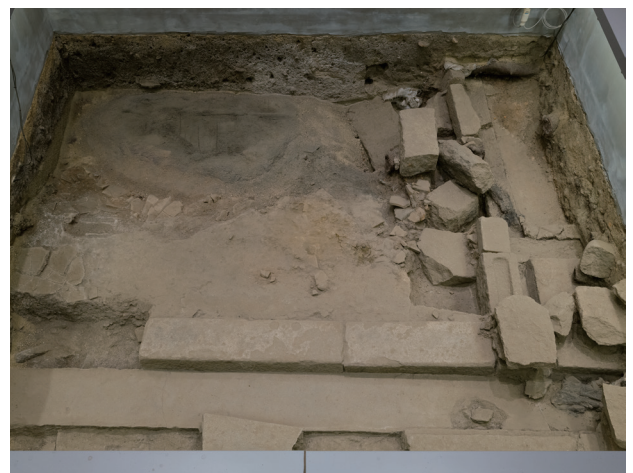
(1) 発掘調査後に遺構の露出展示を開始してから1年間は顕著な色調変化が見られた。しかし、それ以降は大きな変化は見られない。

2024/11/15 (R:139 G:125 B:102)

2024/12/16 (R: 142 G:129 B:103)

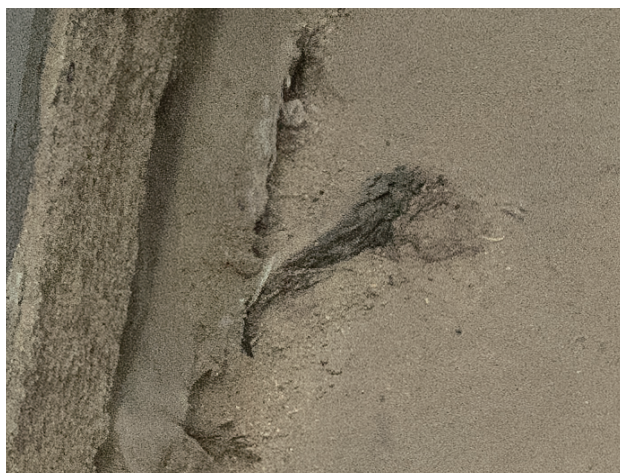
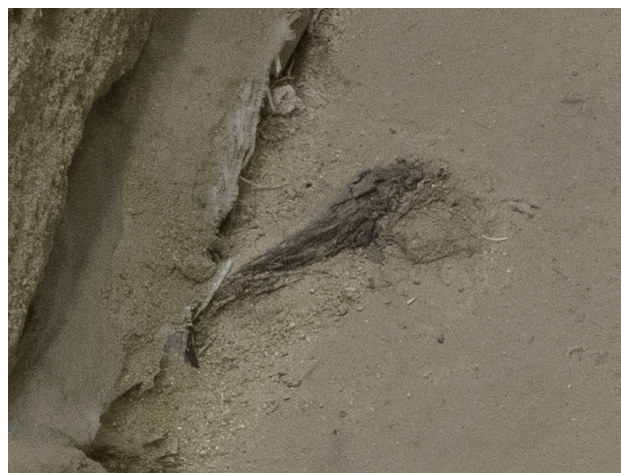
①令和4（2022）年5月に東側の壁面で一部崩落しているのを確認。それ以降は大きな変化を確認していない。令和5（2023）年9月に炭化材周辺の土を除去し、その後も変化はない。

2022/5/16

2024/11/15

2024/12/16

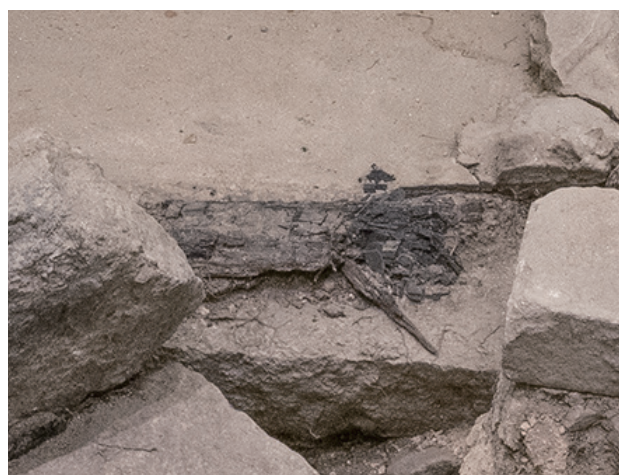
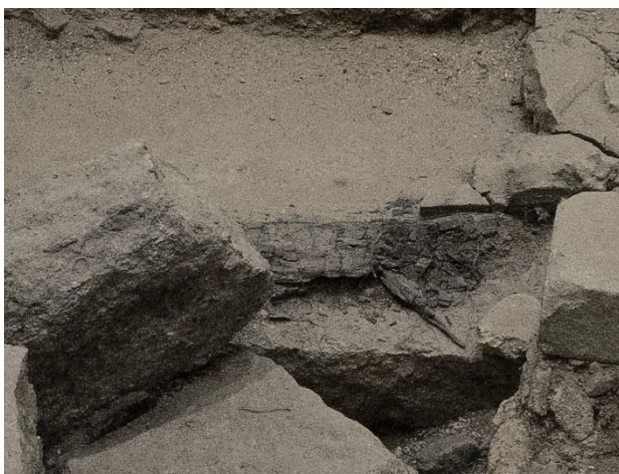
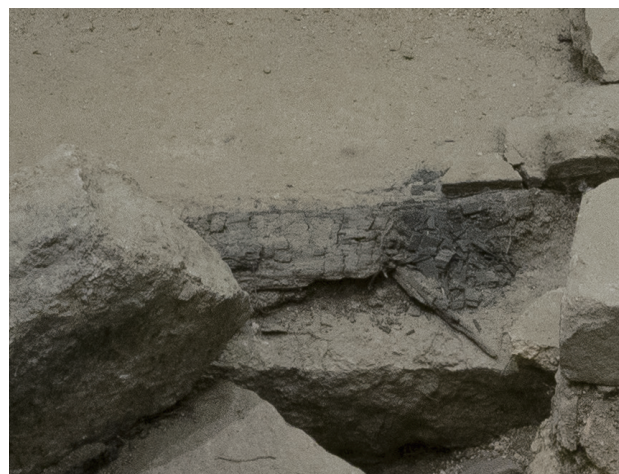
②北側石材列上にある炭化材については、令和4（2022）年5月に崩壊を確認。同年7月には崩壊箇所が細かく広がっていることを確認。これ以降は大きな変化はみられない。

2022/5/16

2022/7/14

2024/11/15

2024/12/16

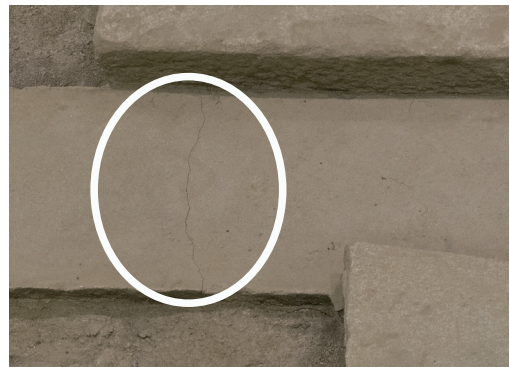
2024/12/16 拡大写真

②令和 4（2022）年 8 月に発生した亀裂は、進行がみられなかった。

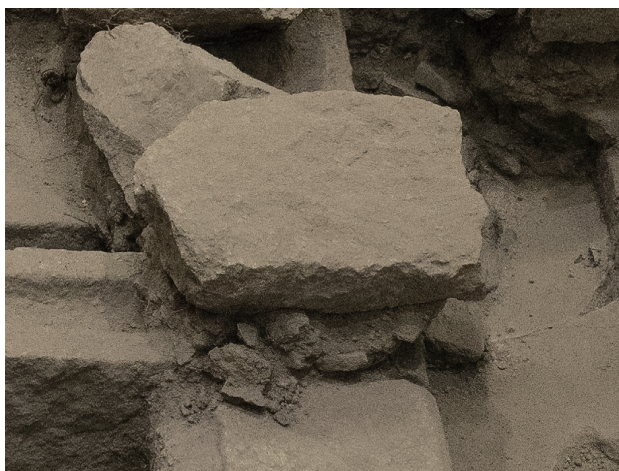
②令和6（2024）年6月に、北側屋敷境石材列下層部分の崩壊を確認した。

2024/6/14  
崩壊前

2024/11/15

- ・玄関表層と畳状炭化材の間で確認した遺構表面の亀裂範囲は、硫酸塩が析出した場所に向かい広がっている。
- ・その他の遺構の劣化が確認されていた場所は、いずれも前月から顕著な変化は見られない。
- ・北側屋敷境石材列下層部分については、崩壊が起こりやすくなっていると予想されるため、注意深く観察する必要がある。

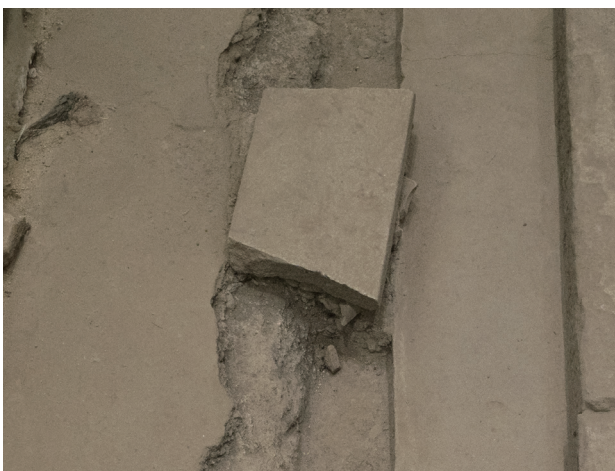
③令和6（2024）年8月に、東側石材下層部分のレンガ片が崩落しているのを確認した。

2024/7/16  
崩落前

2024/11/15
