## 第 1 回広島市下水道工事事故調査検討委員会 説明資料

令和 6 年 1 1 月 3 0 日

## 事故の概要について

- 工 事 名 : 観音地区下水道築造 3-1 号工事  
 発 注 者 : 広島市下水道局施設部管路課  
 設 計 者 : 株式会社イミプラン  
 工事場所 : 広島市西区福島町二丁目ほか 8 町  
 工事目的 : 西区観音～三篠地区の**大雨による浸水対策**として、  
**泥土圧式シールド工法で雨水貯留管約 67,000m<sup>3</sup>**を築造する  
 施 工 者 : 清水・日本国土開発・広成建設工事共同企業体  
 主要工種
- ・管渠工（シールド工）路線延長 3,541.50m、管渠延長 3,534.15m  
 一次覆工延長 3,535m、セグメント外径  $\phi 6,000\text{mm}$   
 RC セグメント (W=1.2m 2,605R)  
 ST セグメント (W=1.2m 67R、W=0.9m 146R、W=0.3m 643R)  
 二次覆工延長 3,534.15m、仕上がり内径  $\phi 5,000\text{mm}$
  - ・発進立坑（既設） 内径  $\phi 13.0\text{m} \times \text{H}38.1\text{m}$ （RC 円形圧入ケーソン）

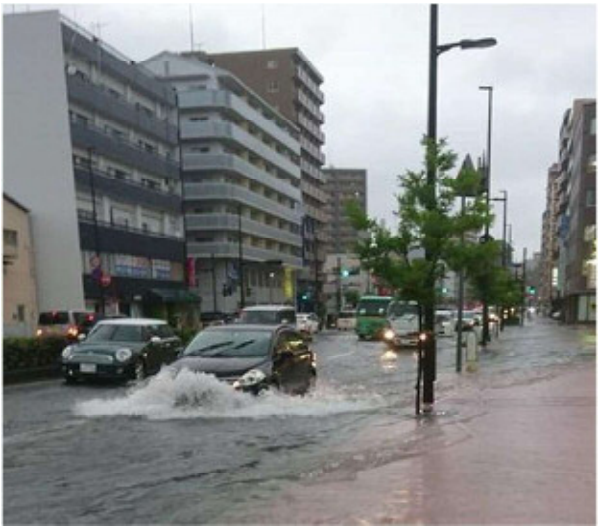
令和4年7月8日においても、17時から20時までの3時間に降り続けた雨（時間当たり20mmを超過した降雨）により、中広通りなどで道路冠水が発生した。

(7月8日 18時頃 中広通り道路冠水状況)

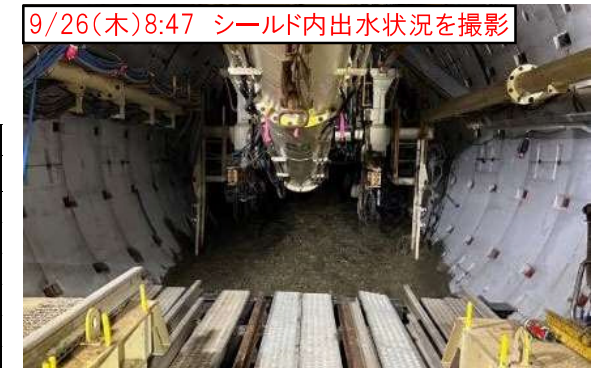
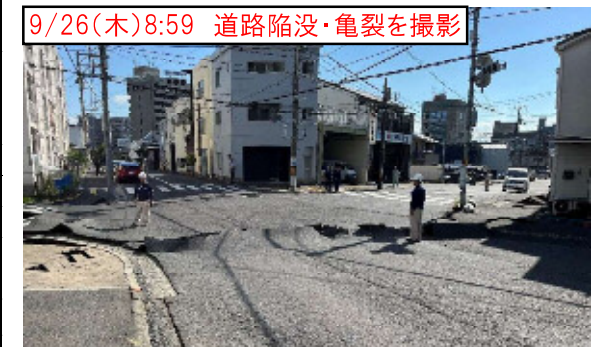
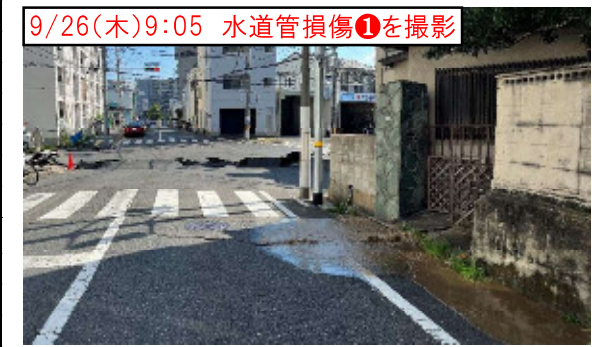
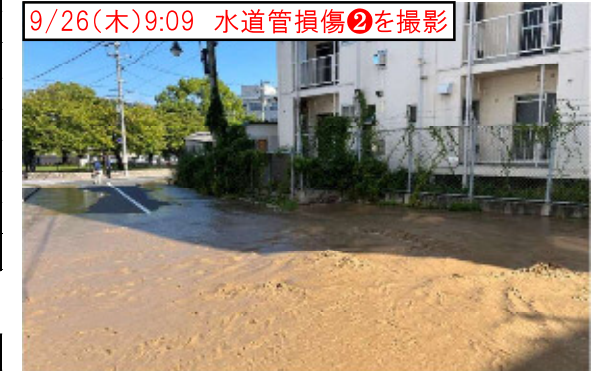
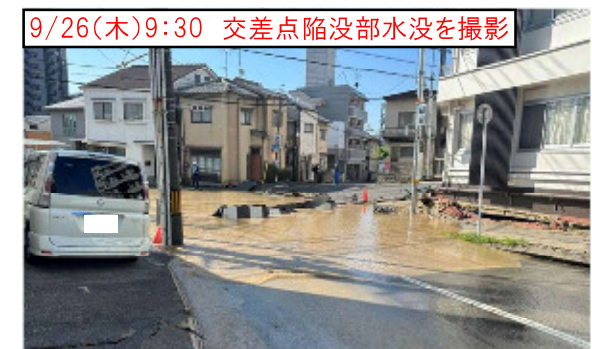
| (9:15)立坑作業床面まで浸水 | (10:00)シールド中心高さまで浸水 | (11:00)シールド3/4まで浸水 | (12:00)トンネル天端まで浸水 |
| 立坑内水深<br>2.240 m<br>シールド断面積<br>3.6 m <sup>2</sup><br>浸水量<br>1223.8 m <sup>3</sup> | 立坑内水深<br>3.775 m<br>シールド断面積<br>11.5 m <sup>2</sup><br>浸水量<br>3421.1 m <sup>3</sup> | 立坑内水深<br>5.125 m<br>シールド断面積<br>18.4 m <sup>2</sup><br>浸水量<br>5378.6 m <sup>3</sup> | 立坑内水深<br>6.475 m<br>シールド断面積<br>22.9 m <sup>2</sup><br>浸水量<br>6699.5 m <sup>3</sup> |

浸水状況の時系列より想定したシールド内への浸水量、流入量、注入量の経時変化を以下に示す。  
(浸水量 = 流入量 + 注水量)  
出水当初の流入速度は非常に早く、**最大で 48.6m³/min (水道閉栓直前の 10:00 頃)** と算出される。  
その後、流入速度が徐々に減少した。

【シールド内浸水時の開口寸法の想定】  
最高流入速度 48.6m³/min の時に想定される開口寸法を算出する (小型オリフィス公式より)。  
・開口断面積  $A = 1154\text{cm}^2$   
・円形と仮定した開口換算直径  $\phi = 38.3\text{cm}$   
【浸水量 (最大値)】  $5840 \text{ (トンネル体積)} + 4710 \text{ (立坑体積)} = 10550\text{m}^3$
