第3回広島市下水道工事事故調査検討委員会

説明資料

令和8年3月31日

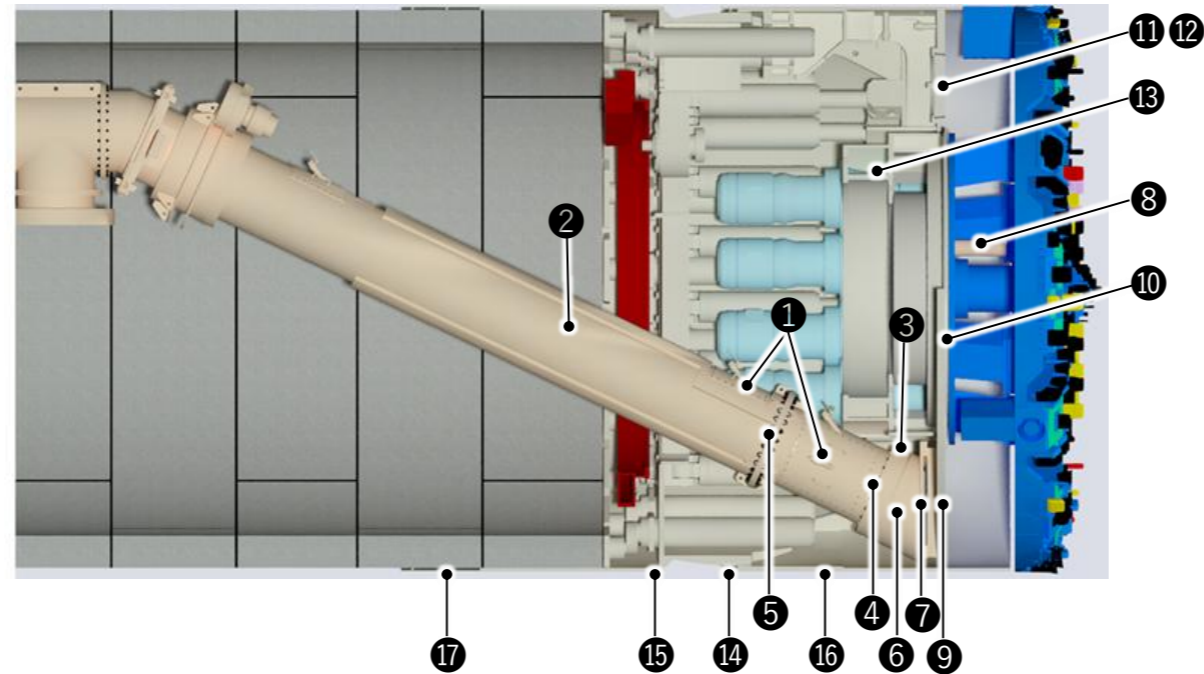
以下の調査箇所において、詳細な目視調査を実施し、土砂流入の原因となった破損部位の特定を行う。

調査箇所			調査内容
	部位	部材	分類	
①	1次スクリー コンベア	開口部蓋ボルト	ボルトの破損	ボルトが破断・脱落し、蓋がずれて開口が出来ていないか確認する
②		開口部ケーシング	鋼材の破損	ケーシングが変形もしくは摩耗し、開口が出来ていないか確認する
③		球面座抑えフレーム	鋼材の破損	球面鋼材が変形し、開口が出来ていないか確認する
④		球面座抑え部ボルト	ボルトの破損	ボルトが破断・脱落し、球面座が外れて開口が出来ていないか確認する
⑤		ケーシング接続部ボルト	ボルトの破損	ボルトが破断・脱落し、フランジ間に開口が出来ていないか確認する
⑥		口元下部ケーシング	鋼材の破損 溶接部の破損	ケーシング鋼材が変形もしくは摩耗し、開口が出来ていないか確認する 溶接部の剥離など溶接部に異常はないか確認する
⑦		ゲート取付部	鋼材の破損 溶接部の破損	スキンプレーートの鋼材が変形もしくは摩耗し、開口が出来ていないか確認する 溶接部の剥離など溶接部に異常はないか確認する
⑧	隔壁・駆動部	固定攪拌翼	鋼材の破損 溶接部の破損	固定攪拌翼の根元（隔壁の鋼材）が変形もしくは摩耗し、開口が出来ていないか確認する 溶接部の剥離など溶接部に異常はないか確認する
⑨		隔壁下部	鋼材の破損 溶接部の破損	隔壁の鋼材が変形もしくは摩耗し、開口が出来ていないか確認する 溶接部の剥離など溶接部に異常はないか確認する
⑩		その他（2Bバルブ・土圧計）	ボルトの破損 鋼材の破損 溶接部の破損	ボルトが破断・脱落し、フランジ間に開口が出来ていないか確認する 機器取付部が変形し開口が出来ていないか確認する 溶接部の剥離など溶接部に異常はないか確認する
⑪		マンホール板	鋼材の破損 溶接部の破損	マンホール板の鋼材が変形もしくは摩耗し、開口が出来ていないか確認する 溶接部の剥離など溶接部に異常はないか確認する
⑫		マンホール取付ボルト	ボルトの破損	ボルトが破断・脱落し、マンホールに開口が出来ていないか確認する
⑬		駆動部	土砂シールの破損	土砂シールの摩耗など駆動部に異常はないか確認する
⑭	シールド本体	前胴中折れブロックフレーム	鋼材の破損 溶接部の破損	中折れシール取付部の鋼材が変形もしくは摩耗し、開口が出来ていないか確認する 溶接部の剥離など溶接部に異常はないか確認する

⑮		後胴中折れブロックフレーム	鋼材の破損 溶接部の破損	中折れ球面部の鋼材が変形もしくは摩耗し、開口が出来ていないか確認する 溶接部の剥離など溶接部に異常はないか確認する
⑯		前胴外殻下部	鋼材の破損 溶接部の破損	スキンプレーートの鋼材が変形もしくは摩耗し、開口が出来ていないか確認する 溶接部の剥離など溶接部に異常はないか確認する
⑰		テール付近	鋼材の破損	テールブラシ取付部のスキンプレーートの鋼材が変形もしくは摩耗し、開口が出来ていないか確認する

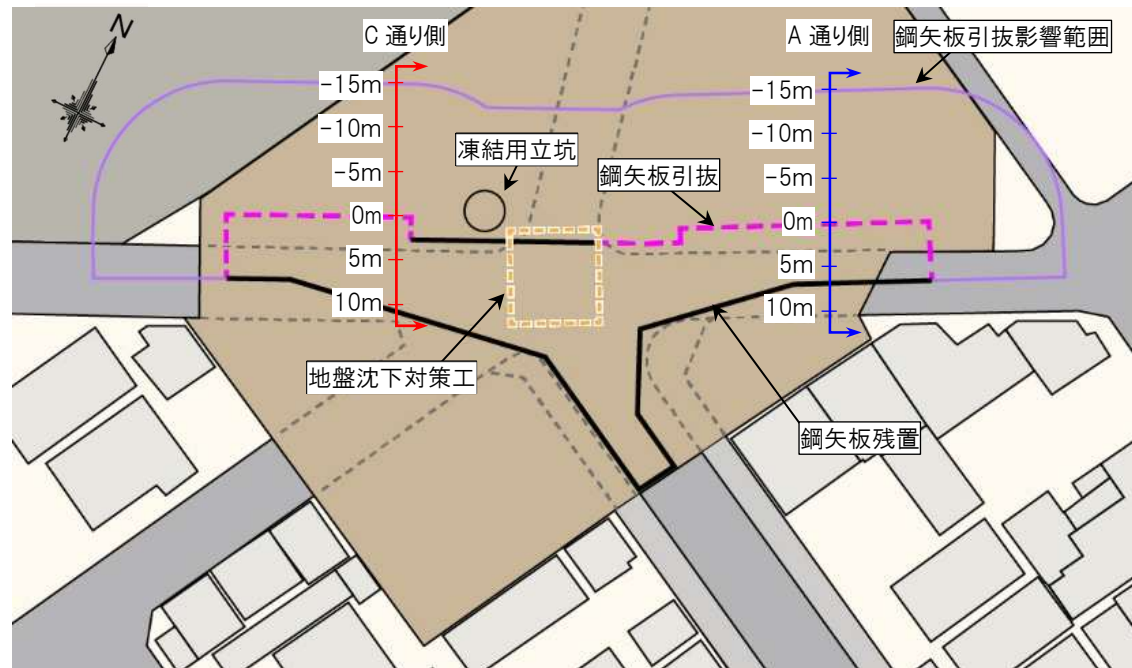
図 2.14 鋼矢板引抜範囲及び影響計測位置

本工事では、鋼矢板の引抜跡に引抜と同時にベントナイトモルタルを充填するジオテツ工法を採用して引抜による地表面沈下を抑制している。

影響計測を実施した結果、矢板近傍で 15mm 程度、10m 離れで 5mm 程度の地表面沈下に抑制できている。また、南側については残置された鋼矢板により鋼矢板引抜の影響が抑えられており、鋼矢板残置による民家への影響抑制効果が確認できる。

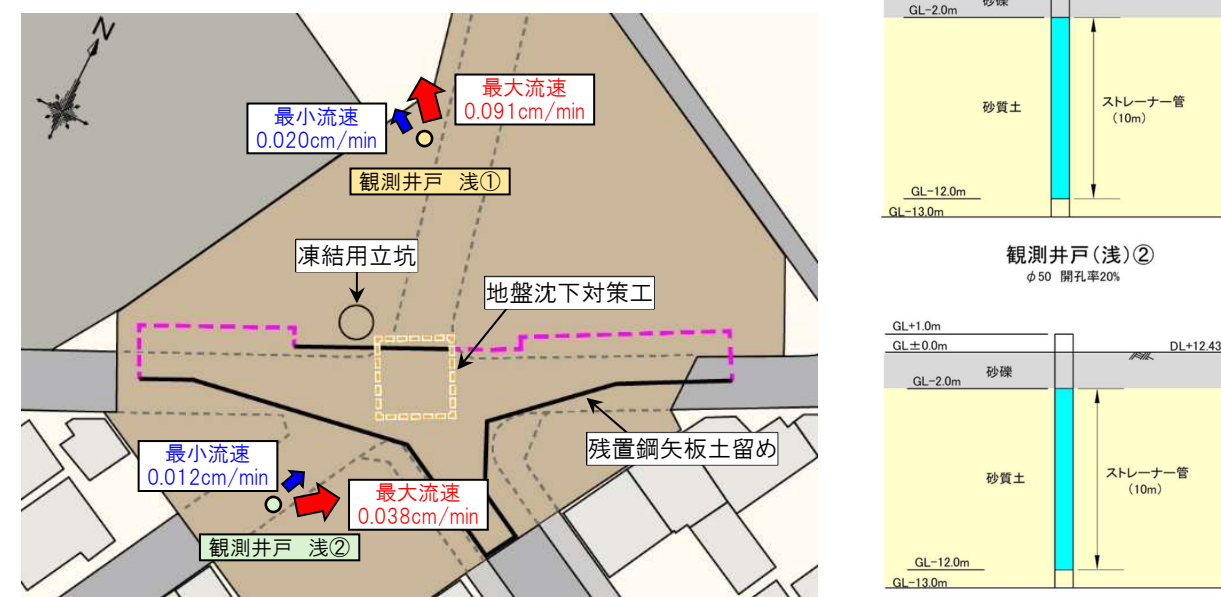
図 2.19 計測位置及び流向・流速調査結果

- 観測井戸に 15cm 程度の水位差が見られ、開削工事の残置鋼矢板により地下水の流動が遮断されている。
- 両観測井戸に潮位の影響は見られない。
- 昨年末からまとまった降雨はほとんどなく、その影響は判断できない。
- 現時点では、地下水の水位や流向（滞留）が現地の地表面沈下に及ぼす影響を確認できない。
