# **被爆遺構展示館モニタリング業務**

## **報告書**

**令和8年6月**

**(公財) 広島市文化財団**

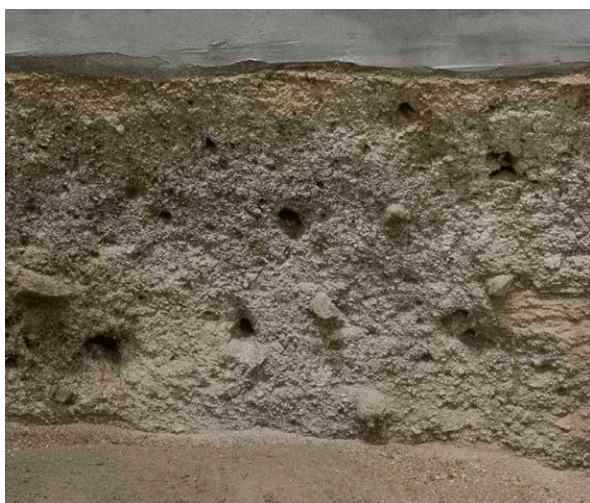
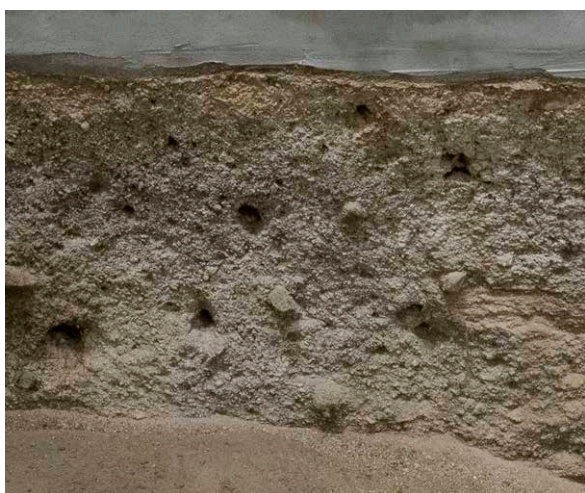
イ 遺構の露出展示を開始して以降、西側壁面に塩と思われる白い物質が析出した。令和4(2022)年11月と比較すると全体的に白っぽくなっている。

2026/5/15 析出部分 拡大写真①

2026/5/15 析出部分 拡大写真②

2026/6/15 析出部分 拡大写真①

2026/6/15 析出部分 拡大写真②
