# 広島市 広島大学附属東雲小学校区 No.1 (通学路合同点検 要対策箇所)

# 広島市 幟町小学校区 (通学路合同点検 要対策箇所)

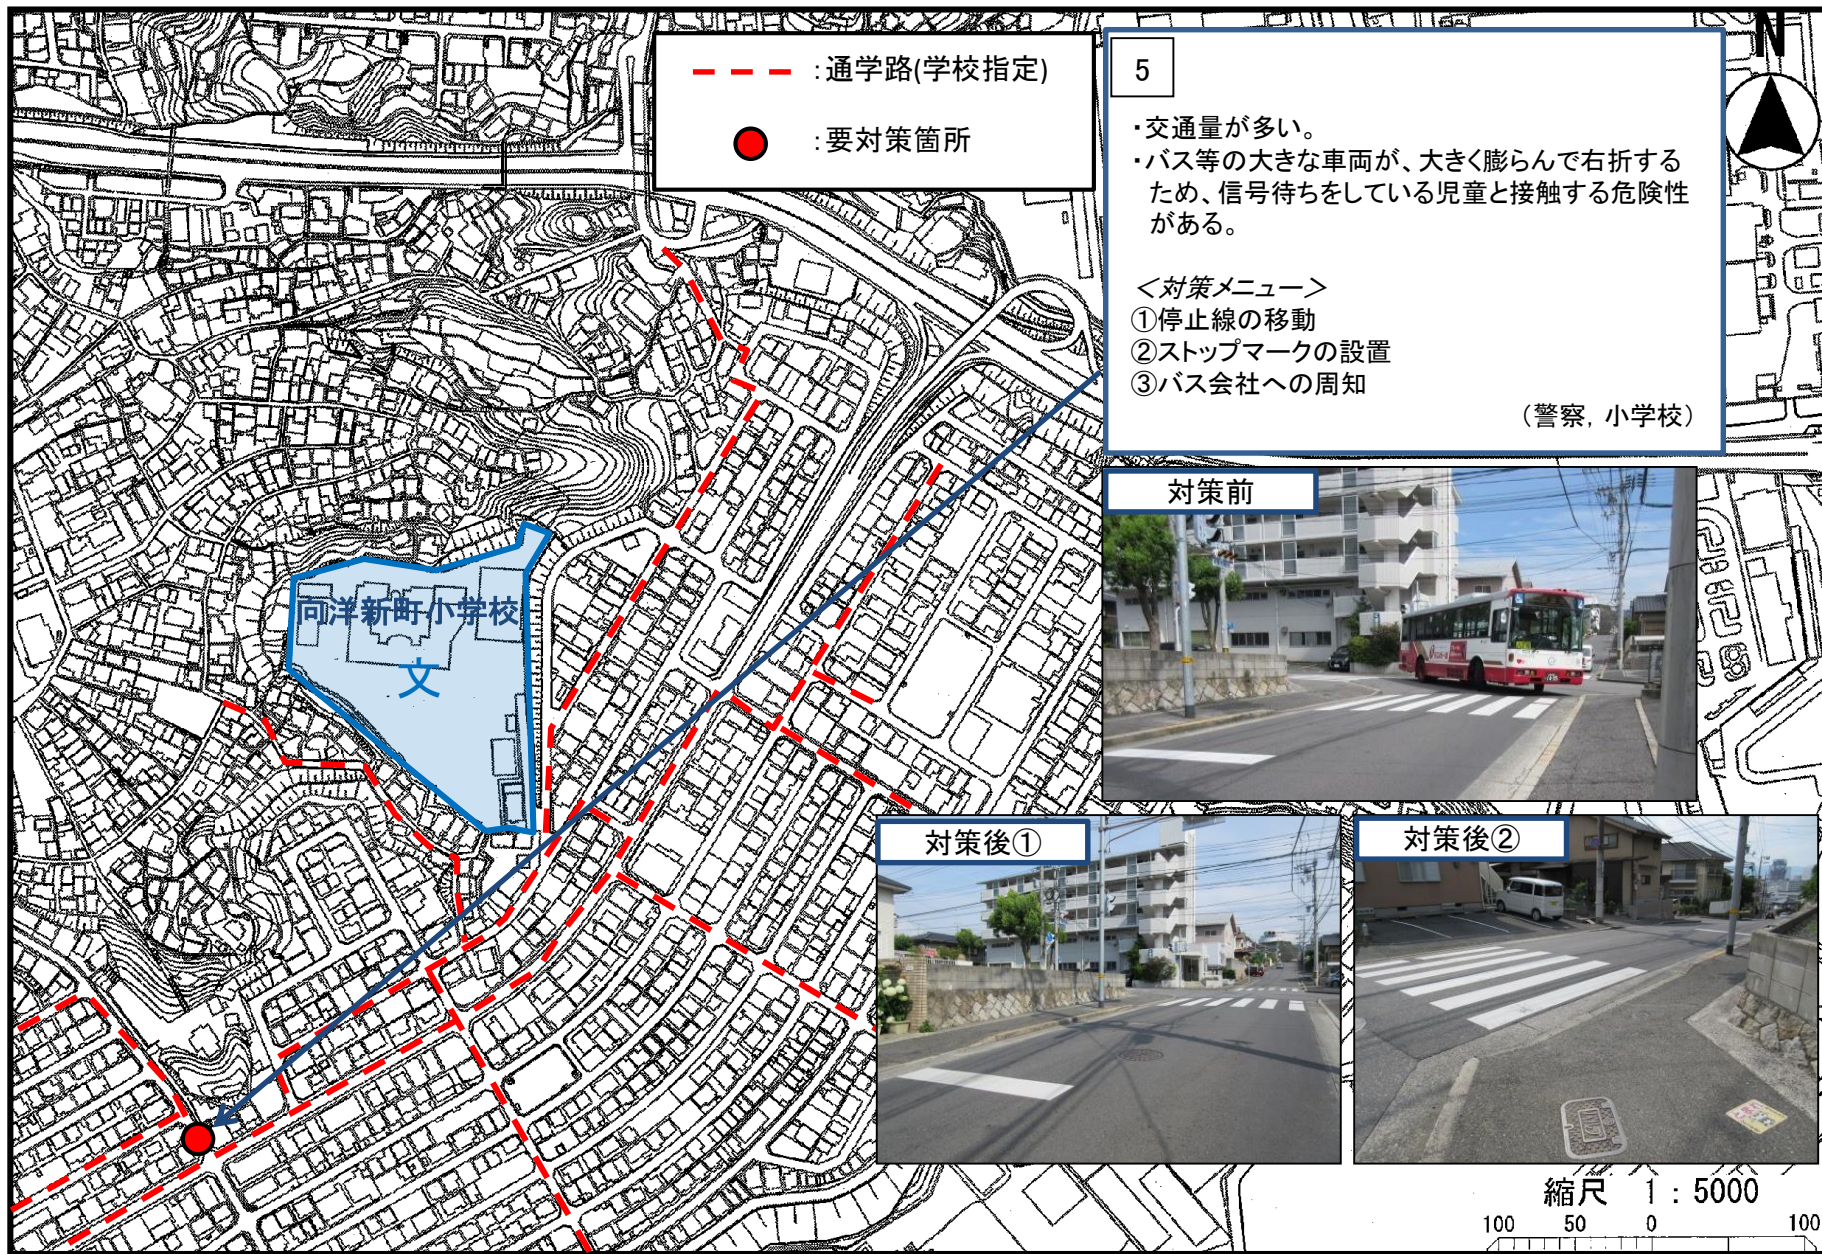
# 広島市 向洋新町小学校区 (通学路合同点検 要対策箇所)

- ・交通量が多い。
- ・バス等の大きな車両が、大きく膨らんで右折するため、信号待ちをしている児童と接触する危険性がある。

<対策メニュー>  
①停止線の移動  
②ストップマークの設置  
③バス会社への周知
