② 亀 裂

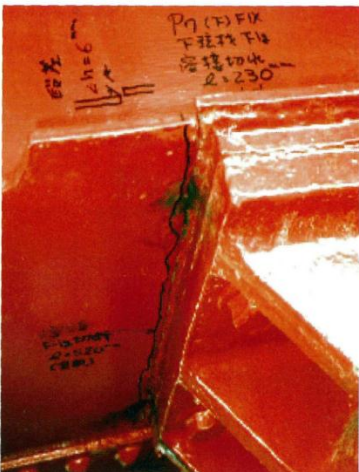
メモ				
メモ	ソールプレート溶接部に発生した亀裂が主桁に進展している(黒のマーキング)。			
他の損傷との関係	⑬ 支承の機能障害 ⑳ 沈下・移動・傾斜			
写真番号	②-6	損傷の種類	② 亀裂	
部材名	主桁	損傷程度	e	
メモ	ソールプレート溶接部に亀裂が生じている(黒のマーキング)。 写真番号②-5の左下から撮影。			
他の損傷との関係
