## 2 本館の整備

### (1) 建物の概要

## (6) 保存整備方法及び工事内容

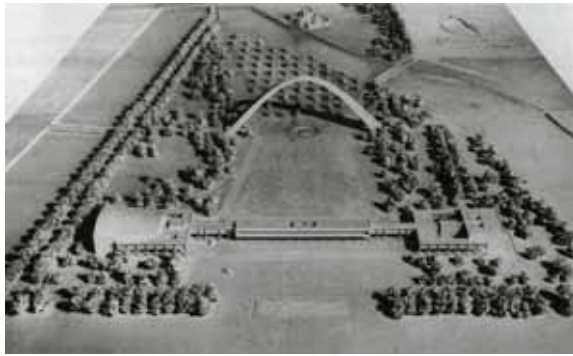
写真2 丹下健三氏のグループ案の平和記念公園模型

昭和 21 年（1946 年）に設置された広島市復興審議会などで、爆心地に近い中島本町などの一帯を平和記念公園として整備することが提案され、昭和 24 年（1949 年）8 月、平和記念公園内の施設とその配置について、設計競技が実施された。この設計競技では、原爆ドームから南に引いた南北の軸線を平和記念公園の中心軸とし、この軸線上にアーチ状の巨大な記念碑及び平和記念資料館を配置した丹下健三氏グループの案<sup>2)</sup>が一等になった（写真 2 参照）。なお、実際の工事では、記念碑は原爆死没者慰霊碑になり、また、丹下氏が集会所と呼んだ平和記念資料館西側の施設は、公会堂として地元財界により建設されるなど、設計の一部は修正された。

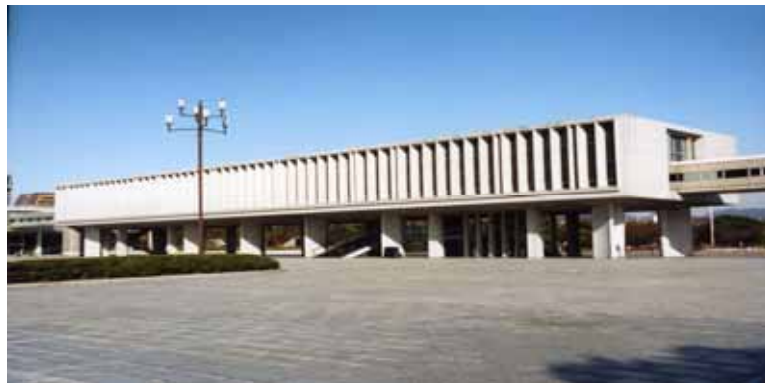
写真4 竣工から51年を経過した本館〔平成18年（2006年）撮影〕

建物は、二列に配置された20本の柱で建物全体を支えているピロティ様式<sup>3)</sup>で、日本の近代建築で初めて導入された。そのデザインは、被爆による壊滅的な状況から復興しようとする再生を象徴しており、広島市民の力強さを表している。柱と柱との間からは原爆死没者慰霊碑や原爆ドームなどを見通すことができる。

2階の南北の外壁の開口部は、垂直のルーバー<sup>4)</sup>が規則正しく並んで採光に配慮した設計となっている。柱や外壁の一部は木目模様のコンクリートの打ち放しとし、独特の仕上げとなっている。

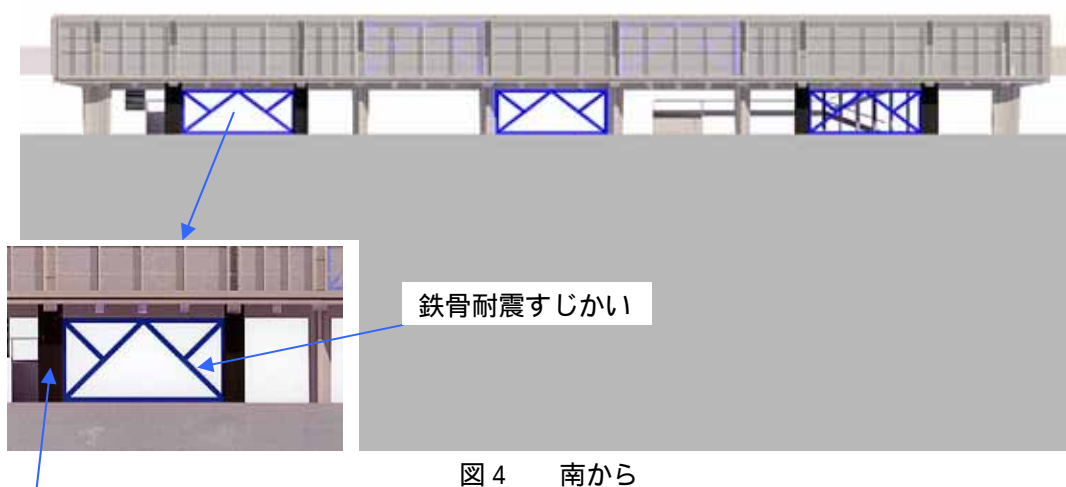
図4 南から

○ 鉄骨耐震すじかいの設置を主とした補強工事の施工例

- ・1階ピロティ及び2階展示室の柱・梁内に鉄骨耐震すじかいを組み込む。
- ・1階ピロティの柱に炭素繊維の補強シートを巻いた後(黒色の部分) 仕上げ材で仕上げる。(下図は、補強シートを巻いたところ。)

炭素繊維の補強シートを  
巻いた柱
