## ⑩ 路面の凹凸（舗装の異常）

### 3.2 PC 製シェッド

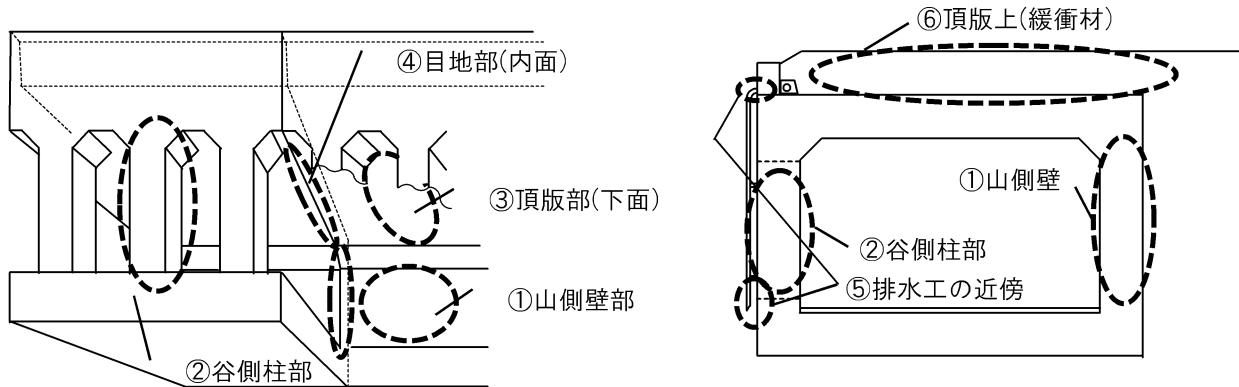
箱形 RC ロックシェッド

RC 製シェッドにおいて発生しやすい変状は、ひびわれと遊離石灰である。点検をする上で特に重点的に着目する必要がある箇所を、着目箇所、補修工法ごとに下表に示す。

着目箇所	内容
①山側壁部	<ul style="list-style-type: none"> <li>■背面からの水が供給されることから、ひびわれ部では遊離石灰や鏽汁が生じやすい。</li> <li>■寒冷地においては、壁下部に凍結防止剤の散布の影響による塩害・凍害劣化を生じやすい。</li> <li>■土圧や水圧、背面落石等により、壁体が前傾したり、谷側移動するような場合がある。</li> </ul>
②谷側柱部	<ul style="list-style-type: none"> <li>■雨水が直接かかるなど環境が厳しく、変状が生じやすい。</li> <li>■地盤の影響を直接受け、沈下などが生じることがある。谷側が土砂のり面・斜面である場合には亀裂・地すべり・崩壊・流出などに留意する。</li> <li>■沿岸道路では、飛来塩分に曝され、塩害劣化を生じやすい。設計年次の古いシェッドでは鉄筋のかぶりが小さい。</li> <li>■寒冷地においては、柱下部に凍結防止剤の散布の影響による塩害・凍害劣化を生じやすい。</li> </ul>
③頂版部(下面)	<ul style="list-style-type: none"> <li>■上面からの水が供給されることから、ひびわれ部では遊離石灰や鏽汁が生じやすい。</li> </ul>
④目地部(内面)	<ul style="list-style-type: none"> <li>■躯体の移動などに伴う目地処理、防水処理の変状により、目地部からの漏水、背面土砂の流出が生じる場合がある。</li> <li>■寒冷地においては、頂版部からの漏水により、つららが発生し、第三者被害の恐れがある。</li> </ul>
⑤排水工の近傍	<ul style="list-style-type: none"> <li>■排水管の不良や不適切な排水位置により雨水の漏水・飛散の影響により、コンクリート部材の凍害劣化等が生じることがある。</li> </ul>
⑥頂版上	<ul style="list-style-type: none"> <li>■緩衝材が設置されていないスノーシェッドでは、落石等による局部変状や目地部の防水工の変状が生じやすい。</li> <li>■設計上考慮していない崩土等が堆積している場合がある。</li> <li>■敷砂緩衝材は、部分的な流出が発生しやすい。</li> <li>■敷砂に樹木が繁茂することにより、緩衝効果が阻害されている場合がある。</li> </ul>

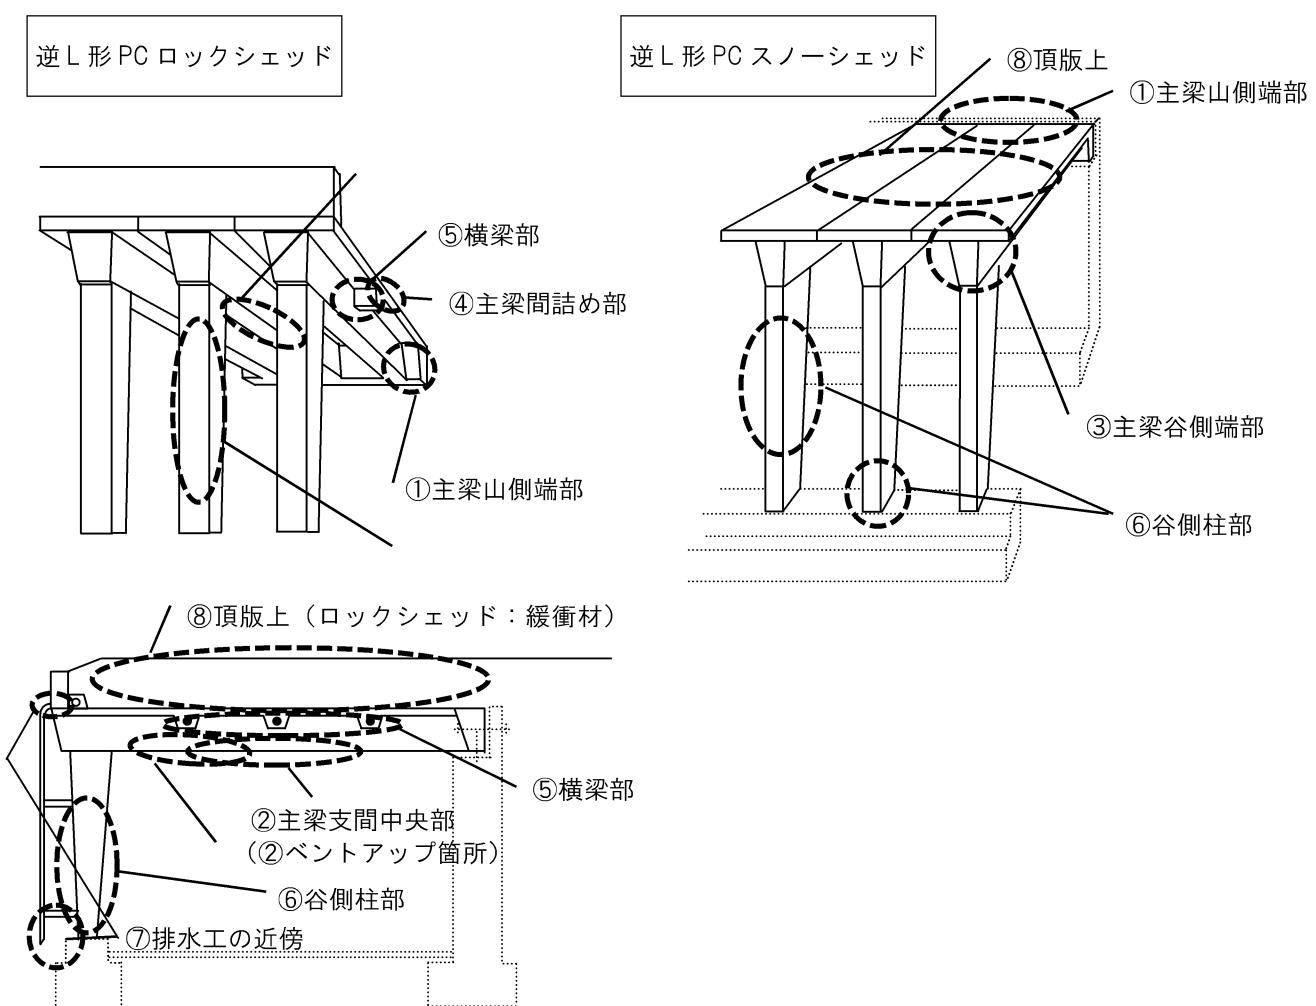
PC 製シェッドにおいて発生しやすい変状は、ひびわれと遊離石灰である。点検をする上で特に重点的に着目する必要がある箇所を、着目箇所、補修工法ごとに下表に示す。

着目箇所	内容
①主梁山側端部	<ul style="list-style-type: none"> <li>■山側主梁端部と山側受台胸壁部の隙間（遊間）の防水が十分でない場合、漏水の発生により、主梁や受台の変状のみならず、支承部の腐食などが生じることがある。</li> <li>■上部工の異常移動や下部工の移動・沈下等により、遊間部の防水工に変状を生じていることがある。</li> <li>■落石時や地震時において、アンカー近傍部に大きな応力を受けやすく、割れ、破損、もしくは破断が生じやすい。</li> <li>■端部付近腹部には、せん断ひびわれが生じやすい。</li> </ul>
②主梁支間中央部	<ul style="list-style-type: none"> <li>■PC 鋼材が曲げ上げ配置(ベンドアップ)された主梁では、ベンドアップモルタルの剥落が生じやすい。</li> <li>■大きな曲げ応力が発生する部位であり、ひびわれなどで部材が大きく変状すると、上部工の落下など致命的な影響が懸念される。</li> <li>■PC 鋼材の腐食により、主梁下面に縦方向方のひびわれが生じることがある。</li> <li>■地震等により、ブロック端部に局部破壊を生じやすい。</li> <li>■通行車両（大型重機等）の衝突による変形や欠損が生じていることがある。</li> </ul>
③主梁谷側端部	<ul style="list-style-type: none"> <li>■谷側端部は庇となっており、寒冷地においては、つららや融雪期の乾湿繰り返しにより凍害劣化を生じやすい。</li> </ul>
④主梁間詰め部 (横梁位置)	<ul style="list-style-type: none"> <li>■横梁位置の間詰め部では、主梁上面からの水の供給により、遊離石灰やさび汁が生じやすい。</li> </ul>
⑤横梁部	<ul style="list-style-type: none"> <li>■PC 鋼材の腐食により、横梁下面に縦方向方のひびわれが生じることがある。</li> </ul>

⑥谷側柱部	<ul style="list-style-type: none"> <li>■グラウト不良などにより、柱に沿った鉛直方向のひびわれが生じることがある。</li> <li>■沿岸道路では、特に谷側柱部は海からの飛来塩分に曝され、塩害劣化を生じやすい。</li> <li>■寒冷地においては、柱下部に凍結防止剤の散布の影響による塩害・凍害劣化を生じやすい。</li> </ul>
⑦排水工の近傍	<ul style="list-style-type: none"> <li>■排水管の不良や不適切な排水位置により雨水の漏水・飛散の影響により、コンクリート部材の凍害劣化等が生じ</li> </ul>

ことがある。
⑧頂版上(緩衝材)	<ul style="list-style-type: none"> <li>■ 緩衝材の設置されていないスノーシェッドでは、落石等による局部変状や目地部の防水工の変状が生じやすい。</li> <li>■ 設計上考慮していない崩土等が堆積している場合がある。</li> <li>■ 敷砂緩衝材は、部分的な流出が発生しやすい。</li> <li>■ 敷砂に樹木が繁茂することにより、緩衝効果が阻害されている場合がある。</li> </ul>
