## (2) 想定される損傷の状況（例）

## ② 亀裂

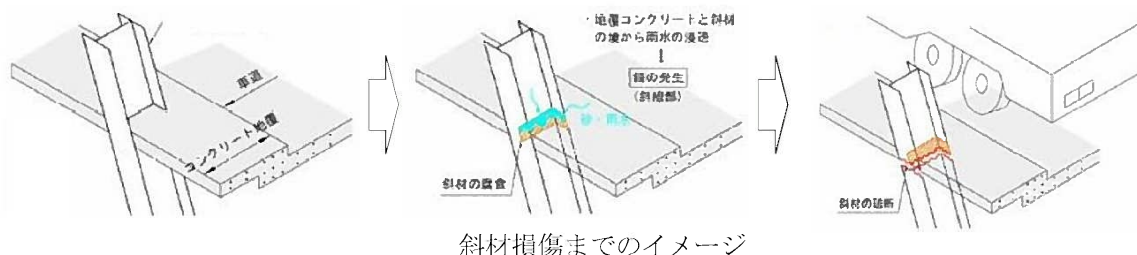
#### ハ) R/C床版等のコンクリート部材に埋め込まれた鋼製のトラス斜材等

主鋼の外側に歩道を有する構造において、コンクリート床版と斜材や垂直材の間に隙間がない場合には、土砂や水が溜まって腐食しやすいことに加え、変形を拘束するため、応力集中を起こして破断に至ることもある。

コンクリートに覆われていない外観目視できる部位の腐食や塗装の劣化の程度に比べて、コンクリート内部の方が腐食の進行が速く、著しい断面欠損や亀裂を生じている場合があるため、注意が必要である。

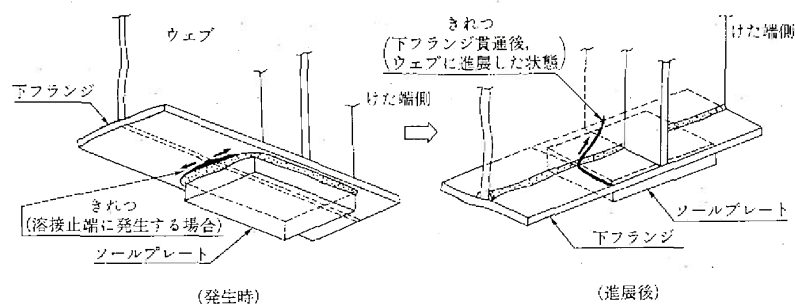
### イ) ソールプレート前面溶接部

支承周辺部の桁は、活荷重応力、温度変化による水平力など繰返し荷重を受ける範囲であり、特にソールプレート前面は支承機能の損傷により疲労亀裂の発生例が多い。

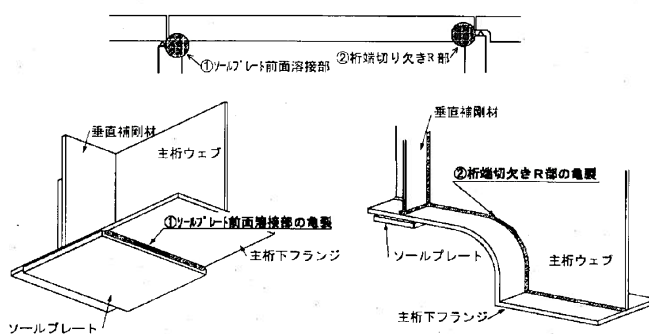
### ロ) 桁端切欠きR部

桁端切欠き部（ゲルバー部含む）は断面が急激に変化するため、応力が集中しやすい。円弧状に切欠いた形状の場合は、特にこのコーナー部に亀裂が生じやすい。

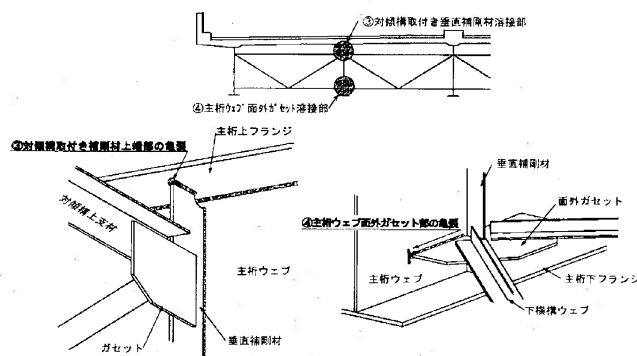
### ニ) 主桁ウェブ面外ガセット溶接部

主桁ウェブに取り付けられた下横構の面外ガセットの端部に発生する亀裂は、主桁ウェブに進展し破断に至るおそれがあるため、注意が必要である。特に、疲労強度等級が低い貫通継手（H'）についての注意が重要である。

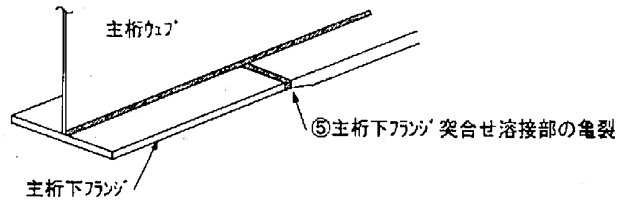
ホ) 主桁下フランジ突合せ溶接部

亀裂の発生例としては希である。しかし、亀裂が発生した場合、落橋のおそれもある部位であり、注意が必要である。

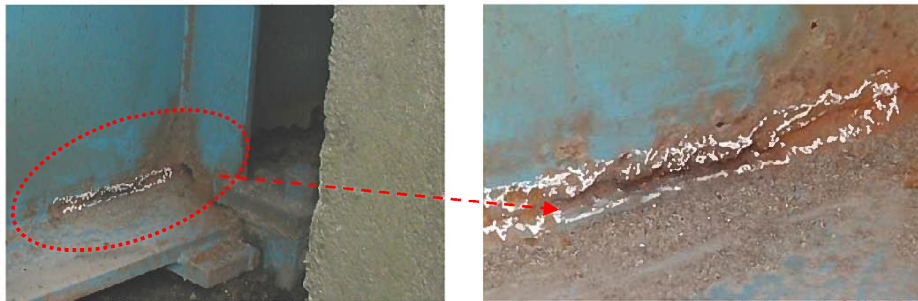
ヘ) 桁端部の溶接部

支点部である桁端部などで板厚減少を伴う腐食が生じると、部材の耐力に低下がみられ、疲労による場合と同様に、亀裂が発生することがあり、注意が必要である。

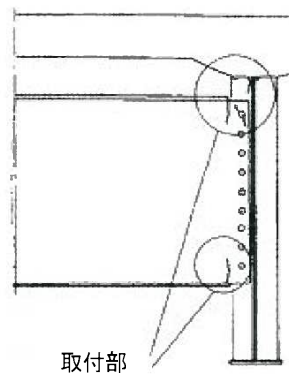
ト) 鈑桁の横桁取付部

横桁が荷重分配横桁である場合、主部材の接合部として耐力に影響を及ぼす箇所であり、注意が必要である。

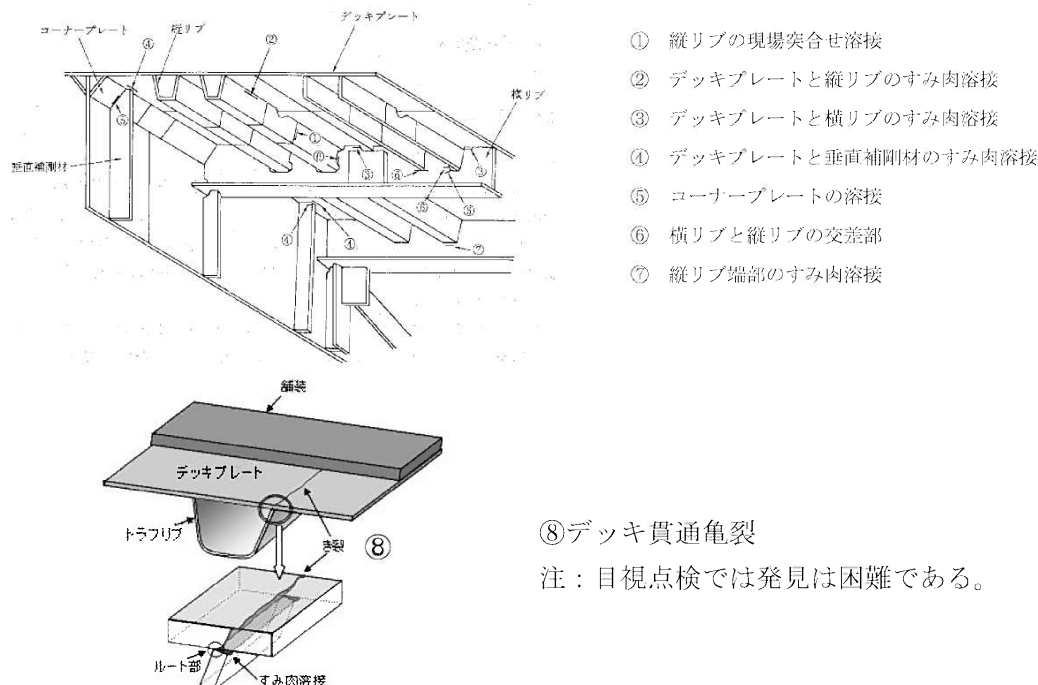
## チ) 鋼床版部

鋼床版は活荷重が直接载荷される部位であり、疲労亀裂の発生事例は多い。構造形式や寸法によるものの、一般的に発生例が多い部位を、下図に示す。

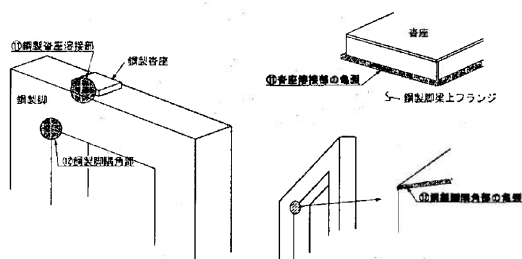
リ) 鋼製橋脚沓座溶接部、鋼製橋脚隅角部

鋼製橋脚においては、鋼製の沓座溶接部や鋼製橋脚の隅角部に亀裂の発生した事例がある。

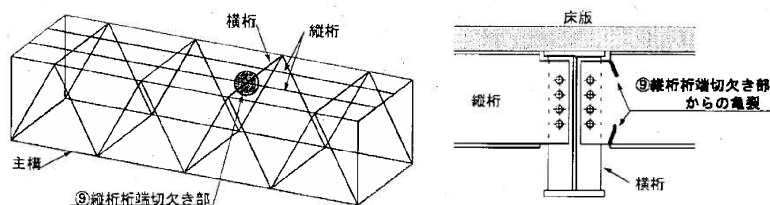
ヌ) 縦桁桁端切欠き部

床組としての縦桁は桁端のフランジが切欠かれ、横桁などの補剛材に取り付けられる構造形式が多く、その切欠きから亀裂の生じることがある。アーチやトラス橋の床組構造に多く見られる。

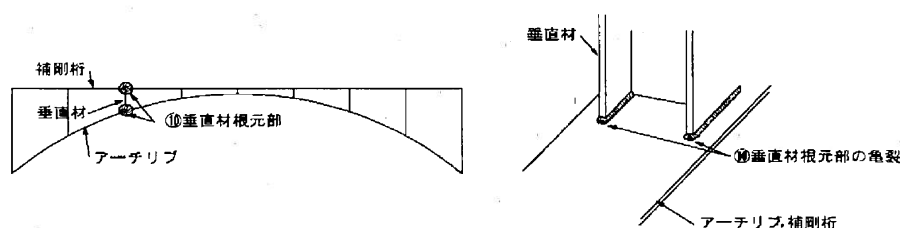
ル) アーチ垂直材根元部

アーチの垂直材根元部は、補剛桁とアーチリブの水平変位差により 2 次曲げモーメントが生じ、その繰返しによる疲労亀裂が多く発見されている。特に中央付近の短い垂直材箇所によく発生する。

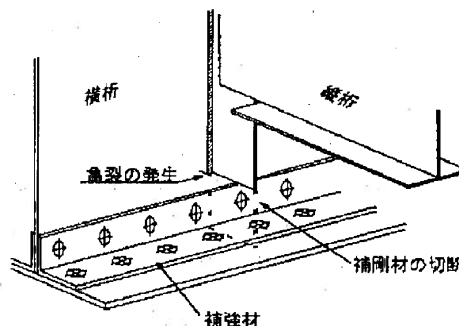
ヲ) その他

疲労損傷の多い橋梁としては、供用後 10 数年以上経過している、大型車交通量が多い、昭和 31 年又は 39 年道示で設計された溶接橋である等の特徴が挙げらる。これらの特徴を有する橋梁については、特に注意する必要がある。また、補修・補強箇所においては、補強部材などによって剛性が変化することにより、近接部位に新たな亀裂の発生する場合もある。構造ディテールの特異な補修・補強部位においても、注意が必要である。
