付録－４ 一般的構造と主な着目点

横断歩道橋の定期点検における部材の主な着眼点の例を以下に示す。

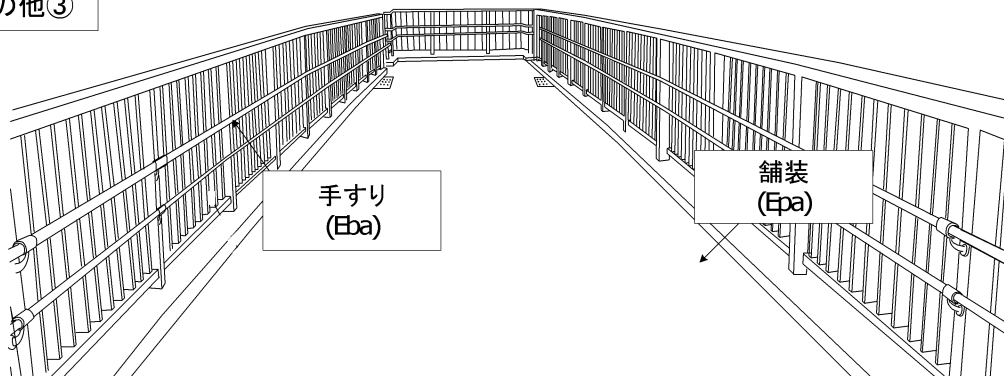
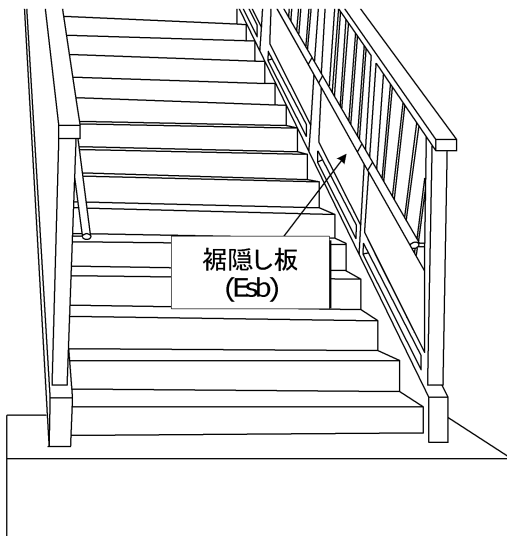
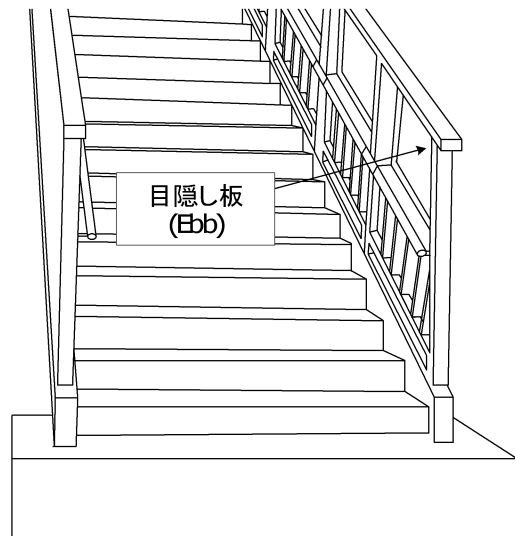
その他③

主な着目箇所	着目のポイント
①排水受け	<ul style="list-style-type: none"> ■ 塵芥や落葉などが堆積することにより、土砂詰りが発生しやすい。
②排水管	<ul style="list-style-type: none"> ■ 排水管は、紫外線による防食機能の劣化が生じやすく、さらに腐食に進展する場合がある。 ■ 塩化ビニール管は、経年劣化より破断が生じやすい。
③排水樋	<ul style="list-style-type: none"> ■ 鋼製排水樋は土砂詰り及び結露により、腐食が発生しやすい。
④落下物防止柵	<ul style="list-style-type: none"> ■ 風などの振動により、取付ボルトにゆるみが生じやすい。
⑤高欄	<ul style="list-style-type: none"> ■ 塗膜の付着性が悪い小型部材が多いため、防食機能の劣化及び腐食が発生しやすい。
⑥照明施設	<ul style="list-style-type: none"> ■ 風などにより振動が生じ、照明柱と受け台の取付けボルトにゆるみが生じやすい。 ■ 照明柱基部は、雨水の滞水による腐食が発生しやすい。
⑦道路標識	<ul style="list-style-type: none"> ■ 風などにより道路標識取付け金具に振動が生じ、取付けボルトにゆるみが生じやすい。
⑧手すり	<ul style="list-style-type: none"> ■ ステンレスなどの異種金属を使用する機会が多く、適切な処理を施さずに高欄に直接溶接した場合には、異種金属の接触による腐食が発生し、破断する場合がある。
⑨目隠し板	<ul style="list-style-type: none"> ■ 風などの振動により、取付ボルトにゆるみが生じやすい。 ■ 経年劣化より目隠し板に破断が生じる場合がある。
⑩裾隠し板	<ul style="list-style-type: none"> ■ 風などの振動により、取付ボルトにゆるみが生じやすい。 ■ 経年劣化より裾隠し板に破断が生じる場合がある。

⑪舗装	<ul style="list-style-type: none"> ■ 利用者の通行による、舗装のすりへり、経年劣化によりひび割れが発生しやすい。
