### (3) 電気設備用開口部

#### (4) 振動に対する対策事例

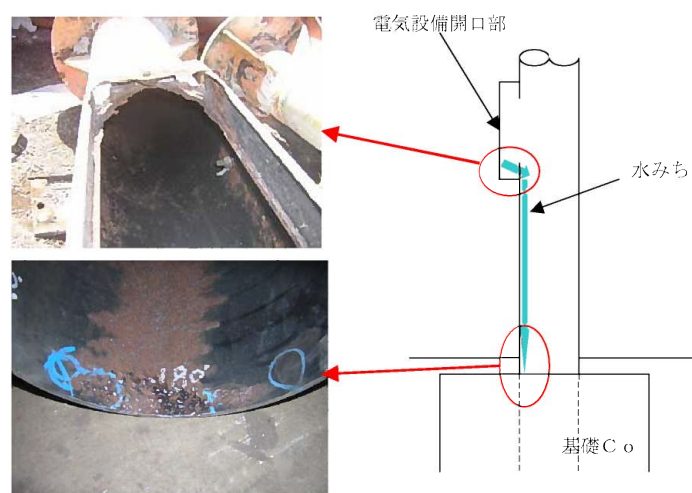
図－2． 1 電気設備用開口部からの雨水の浸入イメージ

電気設備用開口部や支柱内部の腐食・滞水は、電気設備用開口部からの雨水の浸入が要因で生じている。通常、開口部のパッキンが雨水の浸入を防止する役割を果たしているものの、経年劣化によりその機能を喪失している事例もみられる。また、電気設備用開口部下面には、水抜きと外気交換のための穴が設けられている。しかし、塵埃等の堆積により穴が塞がっており、支柱内部の滞水の要因となっている。

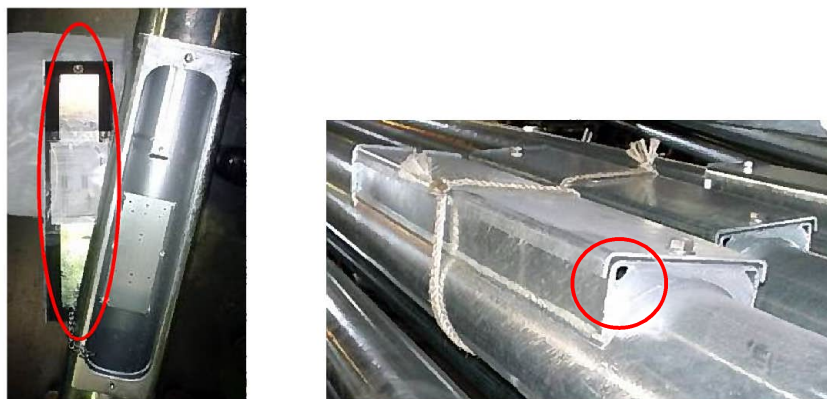
写真－2． 2 電気設備用開口部のパッキンと水抜き穴

したがって、これらの部位に腐食等が生じていた場合には、再塗装による補修を行うだけでなく、損傷要因を除去するためにもパッキンの交換や水抜き穴の清掃を実施することが望ましい。

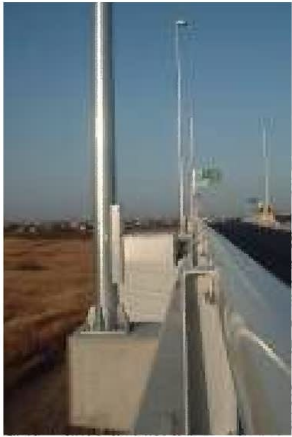
表－２．４（a） 制振装置及び耐疲労性能向上対策事例

| | 制振装置の設置 | 支柱基部の耐疲労性能向上対策 |
|---|---|---|
| 概要 | 外装管内部に懸架したチェーンが、構造物の振動によって外装管内壁に衝突することで、振動エネルギーを散逸させ制振効果を得るもの。 | 従来 of 三角リブを U 字状に曲げたリブに置き換えた U 字リブ構造を採用したもの。<br>一般的な隅肉溶接を使用した構造にも拘わらず、高い耐疲労性能を実現する構造である。 |

| | 制振装置の設置 | 支柱基部の耐疲労性能向上対策 |
|---|---|---|
| 留意事項 | <ul style="list-style-type: none"> <li>数値解析により設置箇所や重量を最適設計する必要がある。</li> </ul> | <ul style="list-style-type: none"> <li>リブ数が増すので構造が複雑</li> <li>構造が複雑なため、加工手間がかかる。</li> </ul> |

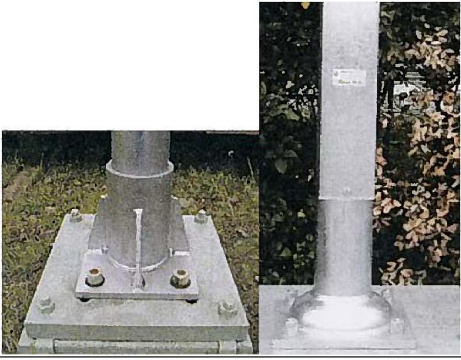
表－２．４（b） 制振装置及び耐疲労性能向上対策事例

| 支柱基部の耐疲労性能向上対策 | | |
|---|---|---|
| 概要 | 振動対策としてベースプレート上部のボール強度を向上させるため、鍛造製でリブの無いベースプレートを採用したもの。応力集中が緩和され、ボールの疲労寿命延長に大きな効果を発揮する。 | 基部を二重、三重構造にして、応力集中の生じにくい形状にしたもの。 |

| 支柱基部の耐疲労性能向上対策 | | |
|---|---|---|
| 留意事項 | | <ul style="list-style-type: none"> <li>基部の構造が複雑になる。</li> </ul> |

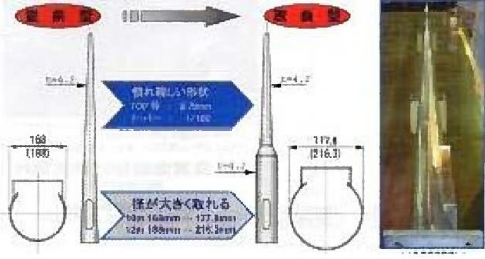
| 支柱基部の耐疲労性能向上対策 | | |
|---|---|---|
| 概要 | 回転圧延による素管加工法により、支柱下部の径を大きくし、開口部の強度を向上させたもの。 | 電気設備開口部を応力集中の生じにくい形状にしたもの。 |

| 支柱基部の耐疲労性能向上対策 | | |
|---|---|---|
| 留意事項 | | <ul style="list-style-type: none"> <li>ひさしがないので枠と蓋との耐水性はパッキン等に頼ることになる。</li> </ul> |

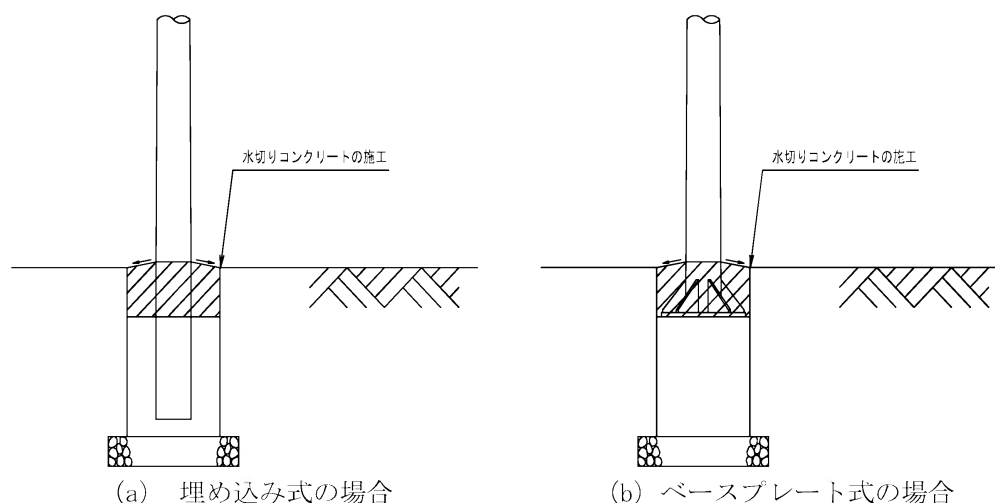
図-解 12-1 水切りコンクリートの施工イメージ

路面境界部の腐食については、倒壊の要因となりやすいことから、状況に応じた補修（再塗装、タッチアップ塗装等）を行うだけでなく、今後腐食が生じにくい構造としておくことが重要である。したがって、腐食の有無によらず、路面境界部を土砂やアスファルト、インターロッキングなどと比較し、排水性の高い水切りコンクリートで仕上げ、排水勾配を設けておくことが望ましい（図-解 12-1 参照）。なお、このような対策を施す場合には、施工するコンクリートは支柱外面との付着性の良い材料を選定し、既設コンクリートに表面処理を施すなどして、新旧コンクリートの一体化を図られる施工を行う必要がある。また、支柱に再塗装を行う場合は、耐アルカリ性の塗料を使用する必要がある。

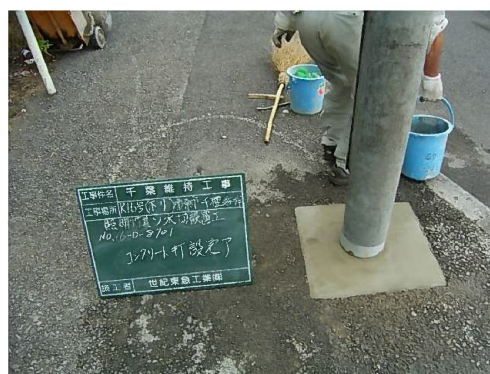
写真-解 12-1 水切りコンクリートの施工事例
