| その他 | ⑥ 支承の機能障害 | 2 / 4 |
| 判定区分 III | 構造物の機能に支障が生じる可能性があり、早期に措置を講ずべき状態。 (早期措置段階) | |

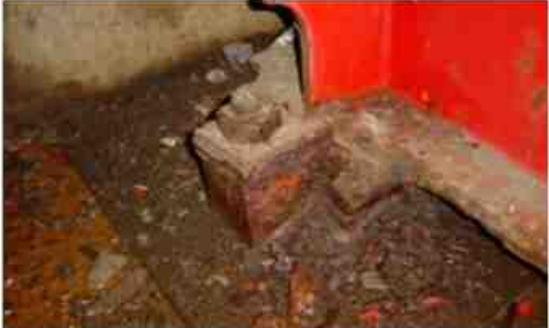
| その他 | ⑥ 支承の機能障害 | 2 / 4 |
|---|--|---|
| | <p>例</p> <p>支承本体全体が著しく腐食しており、板厚減少も進行している場合。</p> <p>このまま腐食が進行すると、耐荷力の低下により、桁の脱落等の重大な災害に至る可能性が考えられる。</p> | |

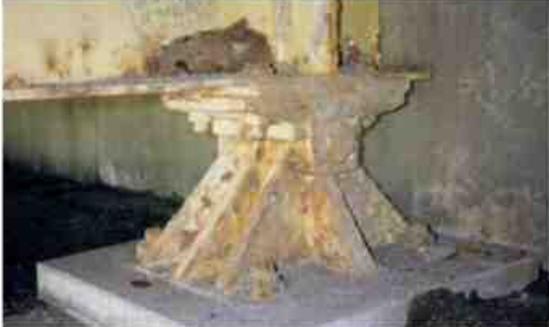
| その他 | ⑥ 支承の機能障害 | 2 / 4 |
|---|--|---|
| | <p>例</p> <p>支承や取り付け部の主げた等に板厚減少を伴う著しい腐食が進行している場合。</p> | |

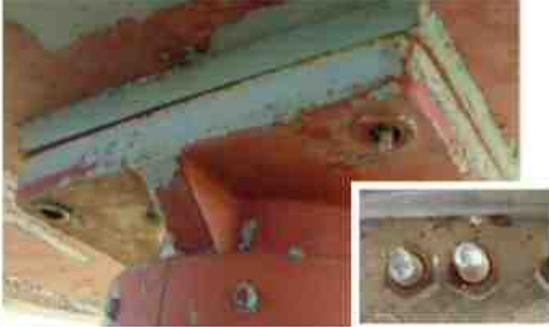
| その他 | ⑥ 支承の機能障害 | 2 / 4 |
|---|--|---|
| | <p>例</p> <p>支承の取り付けボルトが破断しており、支持機能が低下している場合。</p> <p>地震などの大きな外力に対して所要の機能が満足できないと考えられる場合。</p> | |

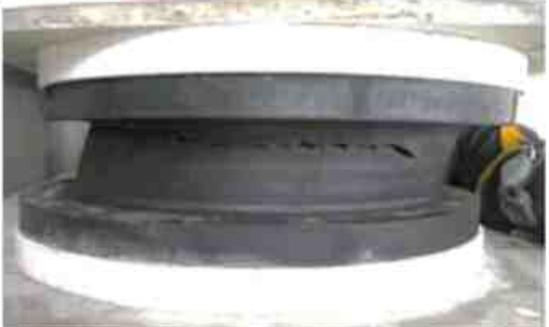
| その他 | ⑥ 支承の機能障害 | 2 / 4 |
|---|--|---|
| | <p>例</p> <p>ゴム支承本体に顕著な亀裂が生じている場合。</p> <p>地震などの大きな外力に対して所要の機能が満足できないと考えられる場合</p> | |

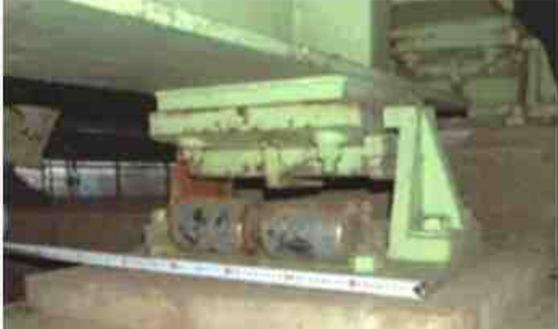
| その他 | ⑥ 支承の機能障害 | 3 / 4 |
|---|--|---|
| | <p>例</p> <p>ローラー支承のローラーが脱落するなど、支承の荷重支持機能が失われている場合。</p> <p>(大きな路面段差や桁の脱落等で危険な状態になる可能性がある)</p> | |

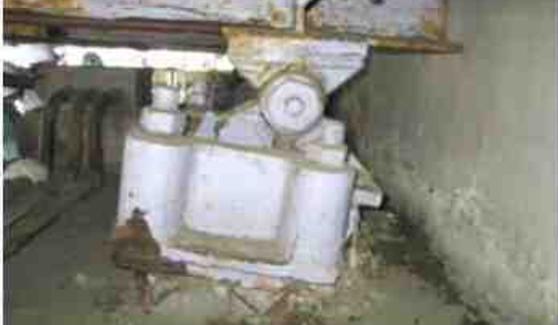
| その他 | ⑥ 支承の機能障害 | 3 / 4 |
|---|--|---|
| | <p>例</p> <p>台座モルタルの破損により、支承の荷重支持能力が大きく低下していると認められる場合</p> <p>(大きな路面段差や桁の脱落等で危険な状態になる可能性がある)</p> | |

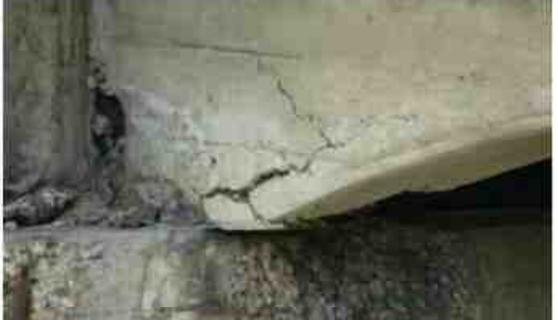
| その他 | ⑥ 支承の機能障害 | 3 / 4 |
|---|--|---|
| | <p>例</p> <p>支承部および取り付け部の桁や下部工本体が大きく損傷している場合</p> <p>(支承の機能が喪失しており、落橋に至る可能性がある)</p> | |

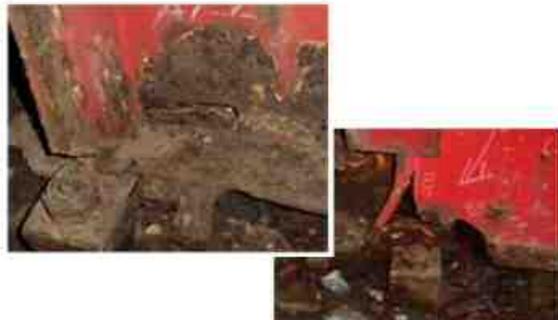
| その他 | ⑥ 支承の機能障害 | 3 / 4 |
|---|--|---|
| | <p>例</p> <p>支承および主桁の取付け部で、著しい断面欠損を生じている場合</p> <p>重交通の影響や中小の地震によっても桁端部が崩壊する可能性がある。</p> | |

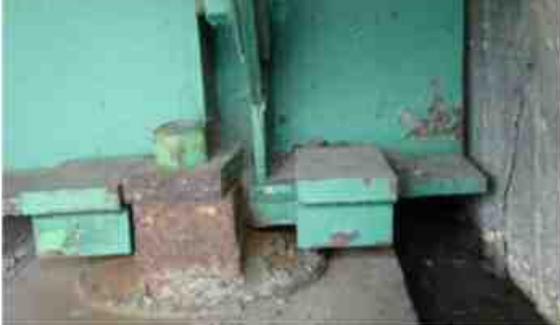
| その他 | ⑥ 支承の機能障害 | 4 / 4 |
|---|--|---|
| | <p>例</p> <p>支承および桁端部に遊間の異常が認められ、原因の究明が必要と考えられる場合。</p> | |

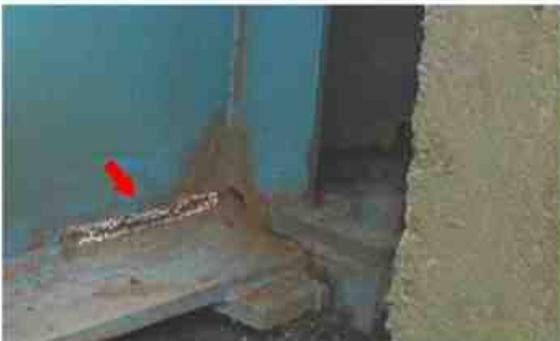
| その他 | ⑥ 支承の機能障害 | 4 / 4 |
|---|--|---|
| | <p>例</p> <p>支承近傍にも腐食が広がっており、亀裂の併発が疑われる場合。</p> | |

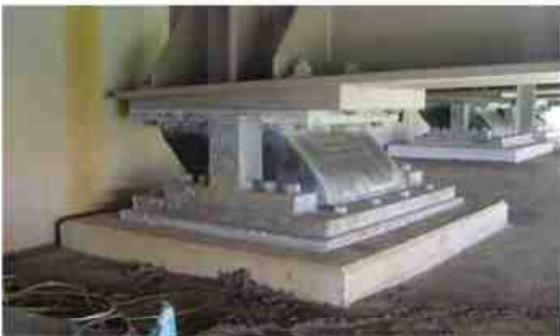
| その他 | ⑥ 支承の機能障害 | 4 / 4 |
|---|--|---|
| | <p>例</p> <p>地震後の異常な残留変位により、支承本体の損傷が疑われる場合。</p> | |

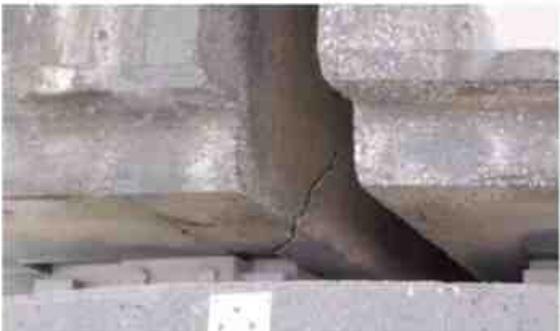
| その他 | ⑥ 支承の機能障害 | 4 / 4 |
|---|--|---|
| | <p>例</p> <p>支承取付部の損傷が支承機能に影響を与えている可能性があり、耐荷力の評価が必要な場合。</p> | |

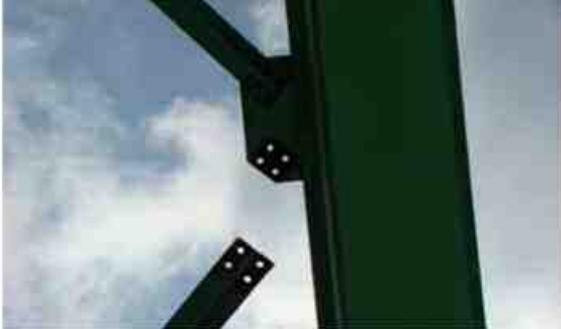
| その他 | ゆるみ・脱落 | 鋼 |
|---|--|--|
| | 例 | <p>ボルトが抜け落ちている状態。</p> <p>(地震などの大きな外力によってボルトが破断することがある)</p> |

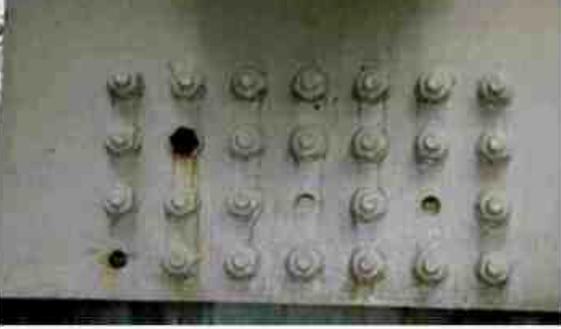
| その他 | ゆるみ・脱落 | 鋼 |
|---|--|--|
| | 例 | ボルトが折損している場合。 |

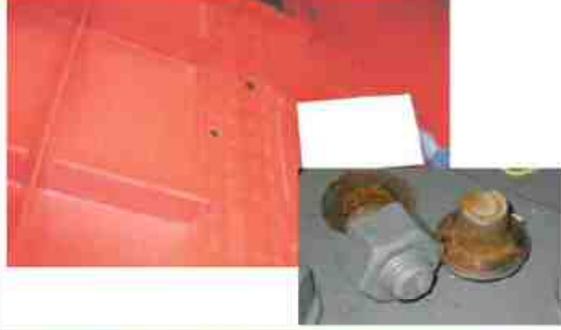
| その他 | ゆるみ・脱落 | 鋼 |
|---|--|--|
| | 例 | <p>高力ボルトが抜け落ちている場合</p> <p>(高力ボルトでは、遅れ破壊が生じている可能性がある。)</p> |

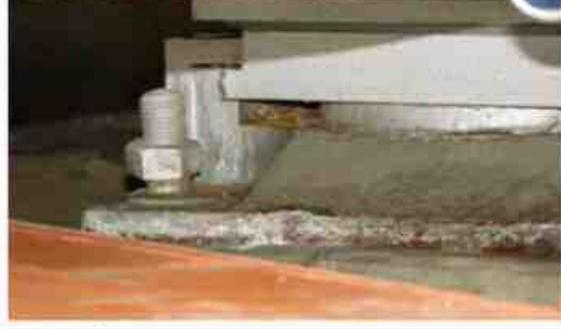
| その他 | ゆるみ・脱落 | 鋼 |
|---|--|--|
| | 例 | 支承のアンカーボルトや取り付けボルトが緩んでいる場合 |

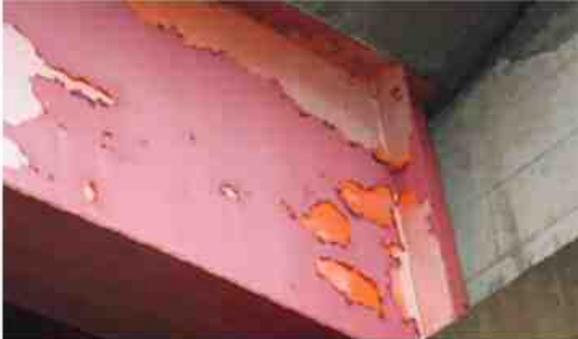
| 例 | 発錆は見られないものの、上塗り塗装に顕著な劣化が見られる状態 | | |
|

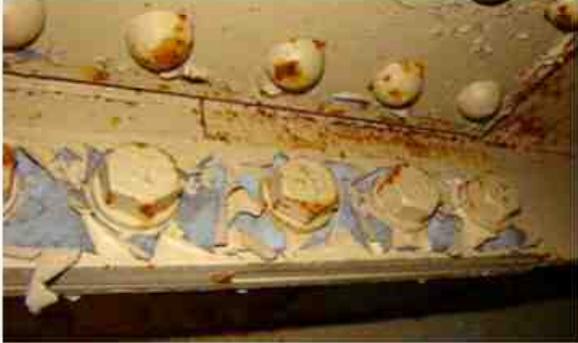
| 例 | 発錆は拡がっていないものの、塗膜の劣化が進行しており、下塗り塗装が暴露している状態。 | | |
|

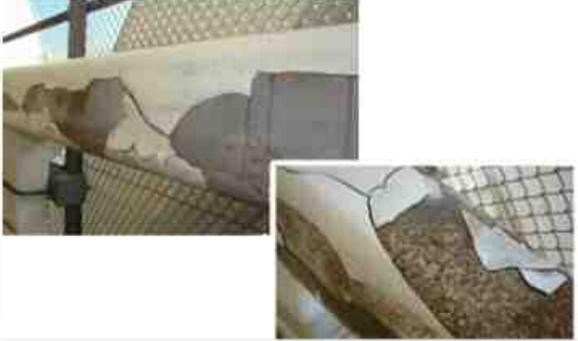
| 例 | めっきの劣化や、めっき面塗装の劣化が見られる状態 | | |
|

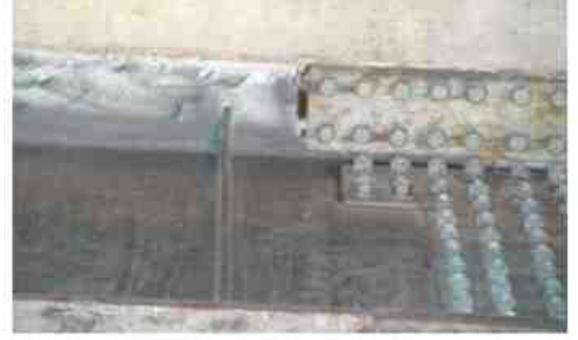
| 例 | めっき部材の表面に錆が見られる状態 | | |
| <table border="1"> <tr> <td data-bbox="225 1870 331 1919">備考</td> <td data-bbox="331 1870 1417 2089"> <p>■被覆系の防食層は劣化が進むと母材の発錆リスクが急激に高まる。</p> </td> </tr> </table> | | | 備考 | <p>■被覆系の防食層は劣化が進むと母材の発錆リスクが急激に高まる。</p> |
| 備考 | <p>■被覆系の防食層は劣化が進むと母材の発錆リスクが急激に高まる。</p> | | | |

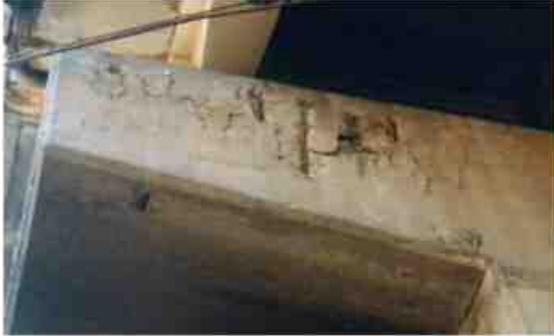
| その他 | うき・剥離・鉄筋露出 | コンクリート |
|---|--|---|
| | 例 | <p>コンクリート部材に、剥離・鉄筋露出がある状態</p> <p>（コンクリート片が落下することがある）</p> |

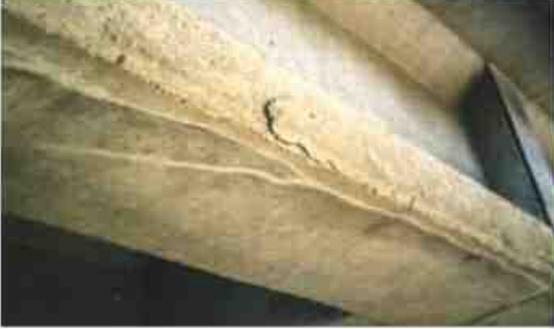
| その他 | うき・剥離・鉄筋露出 | コンクリート |
|---|--|---|
| | 例 | <p>コンクリート部材にうきや剥離がある場合</p> <p>（内部で鋼材の腐食が進行している場合がある）</p> |

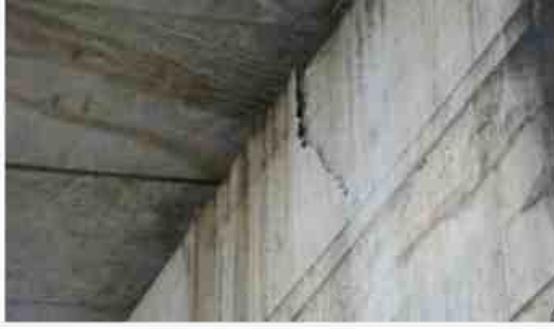
| その他 | うき・剥離・鉄筋露出 | コンクリート |
|---|--|---|
| | 例 | <p>コンクリート部材にうきや剥離がある場合</p> <p>（地震等の大きな外力によって、部材内部にひびわれが進行している場合がある）</p> |

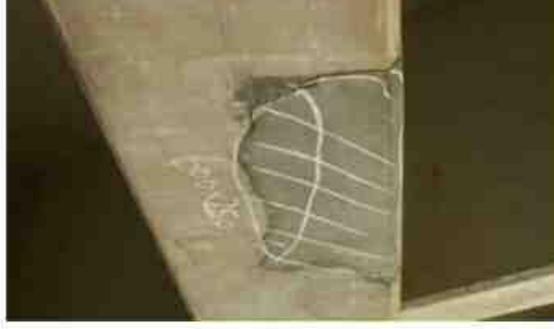
| その他 | うき・剥離・鉄筋露出 | コンクリート |
|---|--|---|
| | 例 | <p>コンクリート部材にうきや剥離がある場合</p> <p>（補修部の再劣化により、うきや剥離が発生する場合がある）</p> |

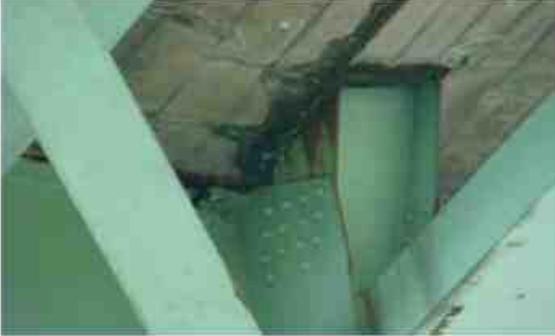
| その他 | 漏水・遊離石灰 | コンクリート |
|---|--|--|
| | 例 | <p>コンクリート部に埋め込まれた部材周囲から漏水が生じている状態</p> <p>（埋め込み部内部で著しく腐食していることがある）</p> |

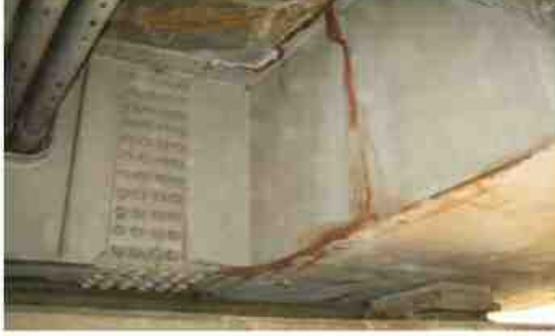
| その他 | 漏水・遊離石灰 | コンクリート |
|---|--|--|
| | 例 | <p>床版から漏水が生じている状態</p> <p>（貫通ひびわれなどにより、同じ箇所から漏水が継続する場合、局部的劣化が顕著に進行することがある。）</p> |

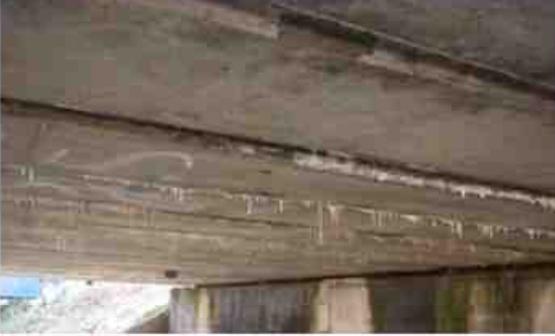
| その他 | 漏水・遊離石灰 | コンクリート |
|---|--|--|
| | 例 | <p>部材同士の境界部から漏水が生じている状態</p> <p>（間詰め部が劣化していたり、部材内部に雨水が侵入し、部材が劣化していることがある）</p> |

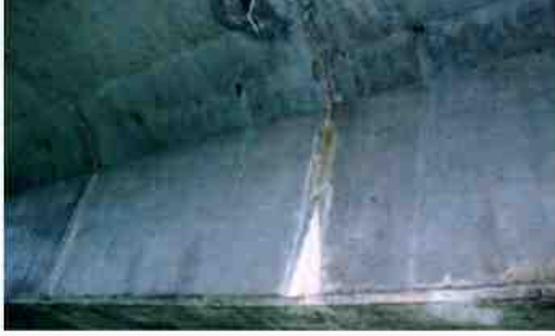
| その他 | 漏水・遊離石灰 | コンクリート |
|---|--|--|
| | 例 | <p>プレキャスト部材の継目部から漏水と遊離石灰の析出が生じている状態。</p> <p>（部材間のPC鋼材や鉄筋が腐食したり、鋼材に沿って部材内部に腐食が拡がることもある）</p> |

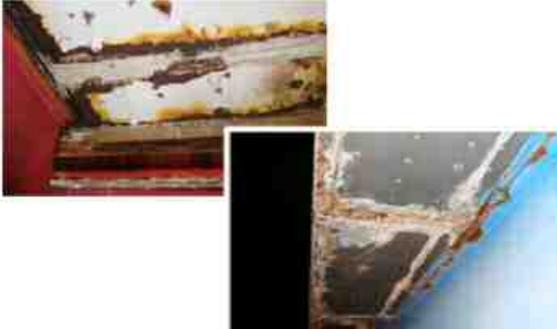
| その他 | 補強部材の損傷 | コンクリート |
|--|---|---|
| | | <p>例</p> <p>床版裏面の補強鋼板に、床版内部への雨水の侵入が疑われる腐食が見られる場合</p> <p>（内部で床版の劣化が進み、突然の抜け落ちに至ることがある。）</p> |

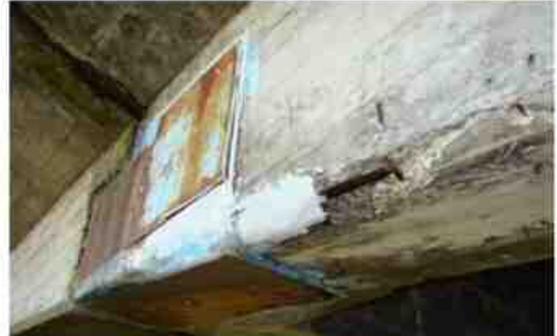
| その他 | 補強部材の損傷 | コンクリート |
|--|---|---|
| | | <p>例</p> <p>補強部材（鋼板）の再劣化（腐食、うき）が見られる状態</p> <p>（補強効果が失われていたり、補強部材内部で劣化が進行していることがある）</p> |

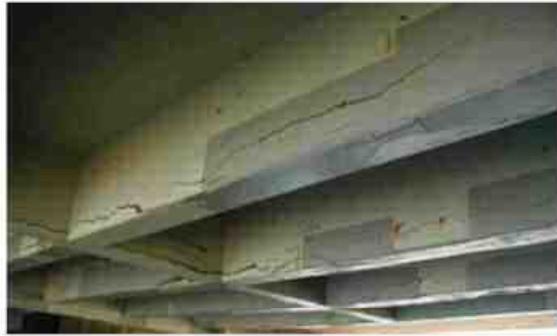
| その他 | 補強部材の損傷 | コンクリート |
|--|---|---|
| | | <p>例</p> <p>補修した部材（表面保護工）の再劣化が見られる場合</p> <p>本例では、コンクリート桁にもひびわれが生じており、「コンクリートのひびわれ」でも評価する。</p> |

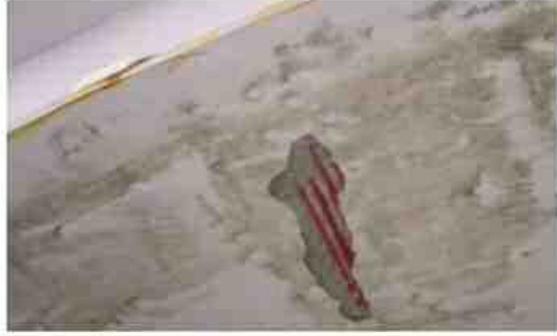
| その他 | 補強部材の損傷 | コンクリート |
|--|---|---|
| | | <p>例</p> <p>補修した部材の再劣化が見られる場合、外観から見えない内部で損傷が進行していることがある。</p> |

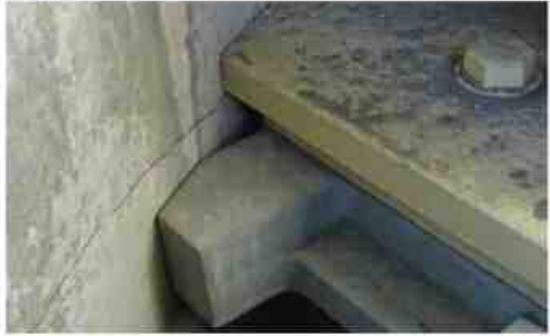
| 例 | <p>桁端部が下部工と接触している状態</p> <p>(下部工が変位していることがある)</p> | | |
|

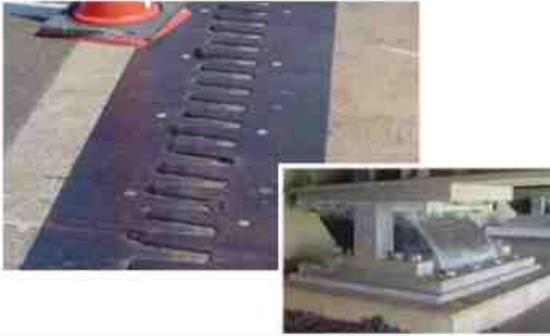
| 例 | <p>伸縮装置の遊間が異常に狭くなっている状態</p> <p>(地震の影響によって、下部工が変位していることがある)</p> | | |
|

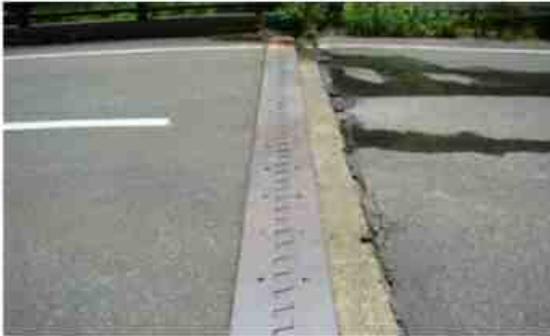
| 例 | <p>伸縮装置の遊間が異常に狭くなっている状態</p> <p>(地震の影響によって、下部工が変位していることがある)</p> | | |
|

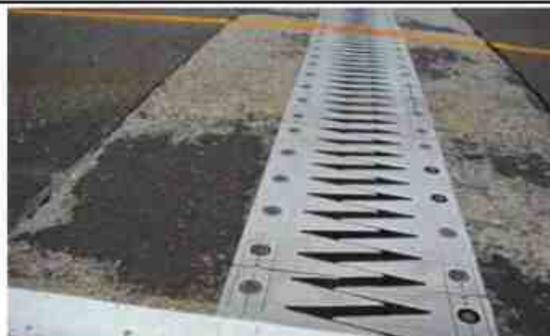
| 例 | <p>伸縮装置の遊間が不均等（橋軸直角方向）になっている状態</p> <p>(地震の影響による下部工の変位以外にも、上部工の異常や支承の損傷などで上下部工に異常な水平変位が生じていることがある)</p> | | |
| <table border="1"> <tr> <td data-bbox="233 1805 328 1850">備考</td> <td data-bbox="328 1805 1385 2029"></td> </tr> </table> | | | 備考 | |
| 備考 | | | | |

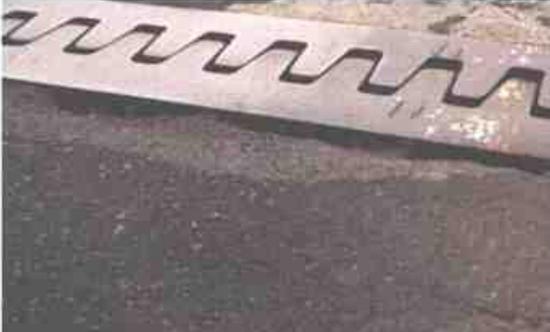
| その他 | 路面の凹凸 | 路面 |
|---|---|---|
| | 例 | <p>伸縮装置との境界で、凹凸が生じている状態</p> <p>（車両からの衝撃荷重により、部分的に損傷が進行することがある。）</p> |

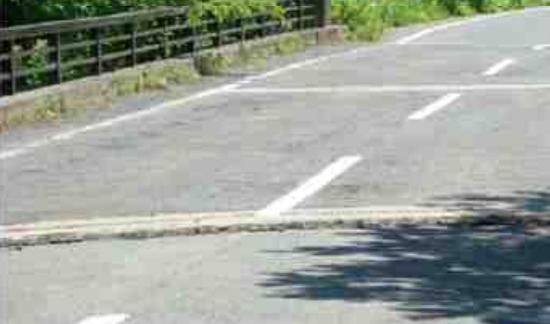
| その他 | 路面の凹凸 | 路面 |
|---|---|---|
| | 例 | <p>土工部との境界で、明確な段差が生じている状態</p> <p>（地震によって、土工部が沈下していることがある）</p> |

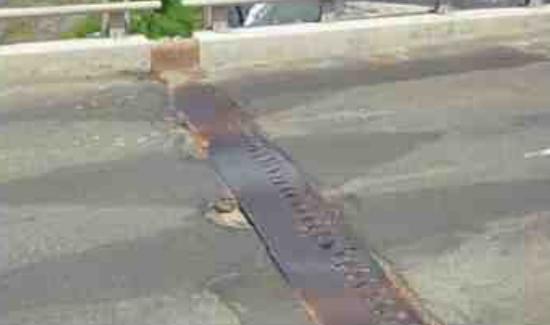
| その他 | 路面の凹凸 | 路面 |
|---|---|---|
| | 例 | <p>径間の境界で、顕著な路面凹凸が生じている状態</p> <p>（下部工の沈下や傾斜、支承の損傷が生じていることがある。）</p> |

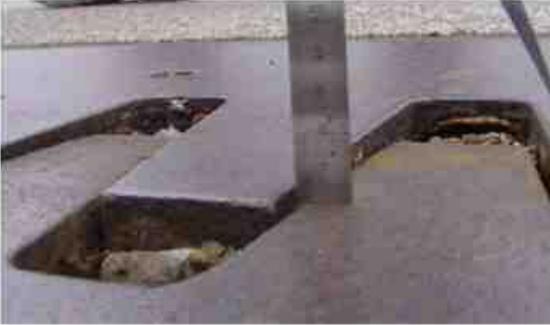
| その他 | 路面の凹凸 | 路面 |
|---|---|---|
| | 例 | <p>伸縮装置に明確な目違いが生じている状態</p> <p>（地震によって、土工部が沈下したり、支承の破壊が生じていることがある）</p> |
