# 広島市 法面・ 土工構造物 点検要領②

（法面、擁壁等）

令和 8 年 8 月改訂  
平成 27 年 9 月策定  
道路交通局道路部道路課

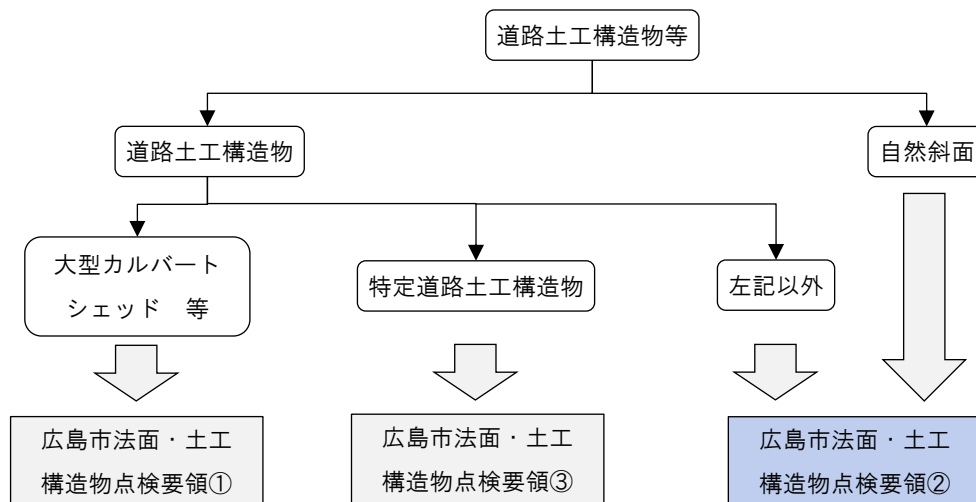
図 1.1 本要領の位置付け

本要領は、道路法（昭和 27 年法律第 180 号）第 2 条第 1 項に規定する道路のうち、広島市が管理する道路土工構造物及び自然斜面の点検に適用する。

なお、道路土工構造物のうち、シェッド及び大型カルバートの定期点検については、「広島市法面・土工構造物点検要領①」によるものとし、特定道路土工構造物の点検については、「広島市法面・土工構造物点検要領③」によるものとする。

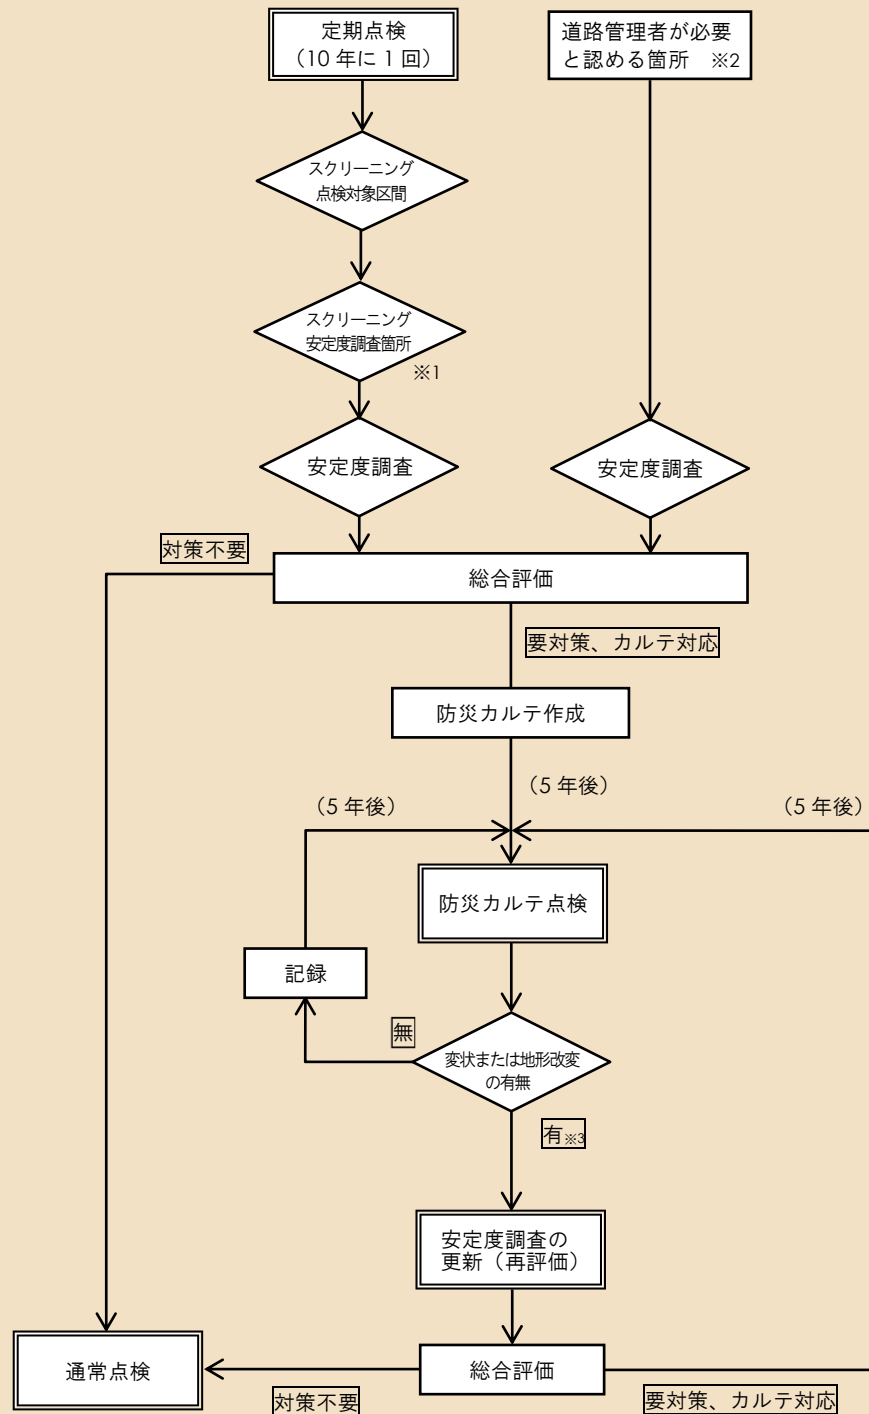
点検は、下記に示す流れに従って行うことを標準とする。

※1 過年度点検で防災カルテが作成された箇所で、定期的に防災カルテ点検が実施されているなど、現地状況が十分把握されている場合は新たな安定度調査を実施しなくても良い。

※2 道路管理者が、通常点検等で新たに対策が必要と認める箇所については、安定度調査を行い総合評価することとし、既点検箇所と合わせ対策の優先度を精査する。

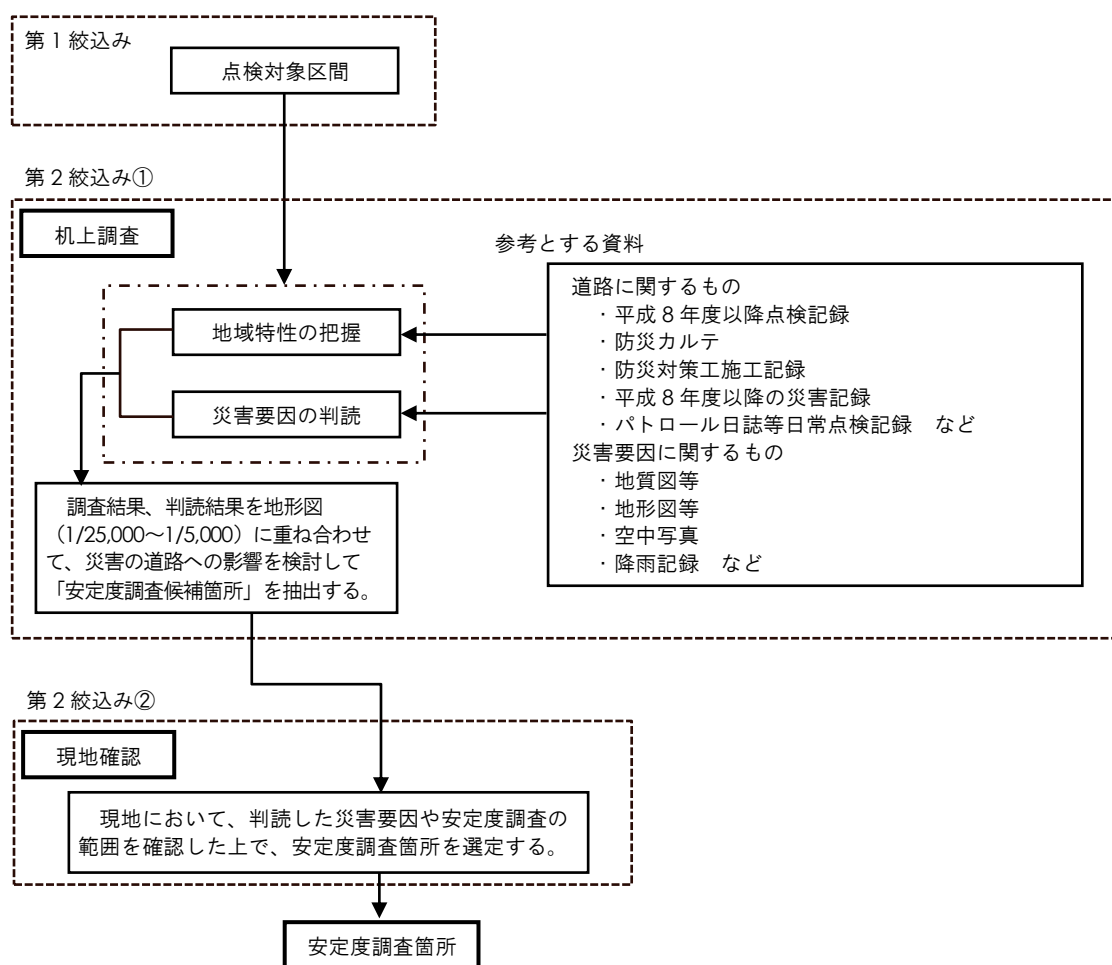
図 8.1-1 安定度調査箇所選定の流れ

第2絞込みは、「机上調査」（第2絞込み①）と「現地確認」（第2絞込み②）の2つからなる。このうち「机上調査」では、「地域特性の把握」及び「災害要因の判読」を実施する。

「現地確認」は、「安定度調査候補箇所」について「机上調査」により判読した災害要因が現地においても見られるかどうかを確認するものである。

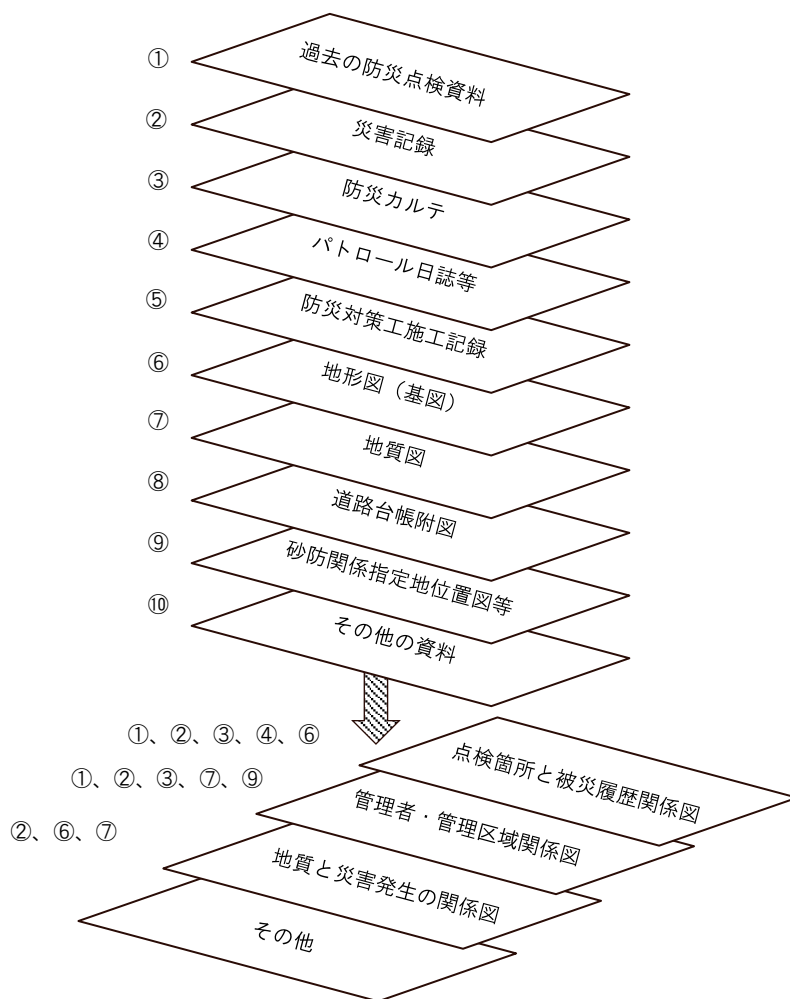
図 8.2-1 既存資料の整理及び重ね合わせのイメージ

収集した資料や上記の整理により把握した地域特性を 1/25,000～1/5,000 程度の地形図上に重ねて表記できる情報を記載する。ただし、重ねて記載すると煩雑になる場合には、同じ縮尺の複数の地形図上に示す。

なお、当該図面は点検後においても防災管理に有効に活用することが望ましい。そのため修正・編集しやすい形式や閲覧しやすい形式で保管することが望ましい。

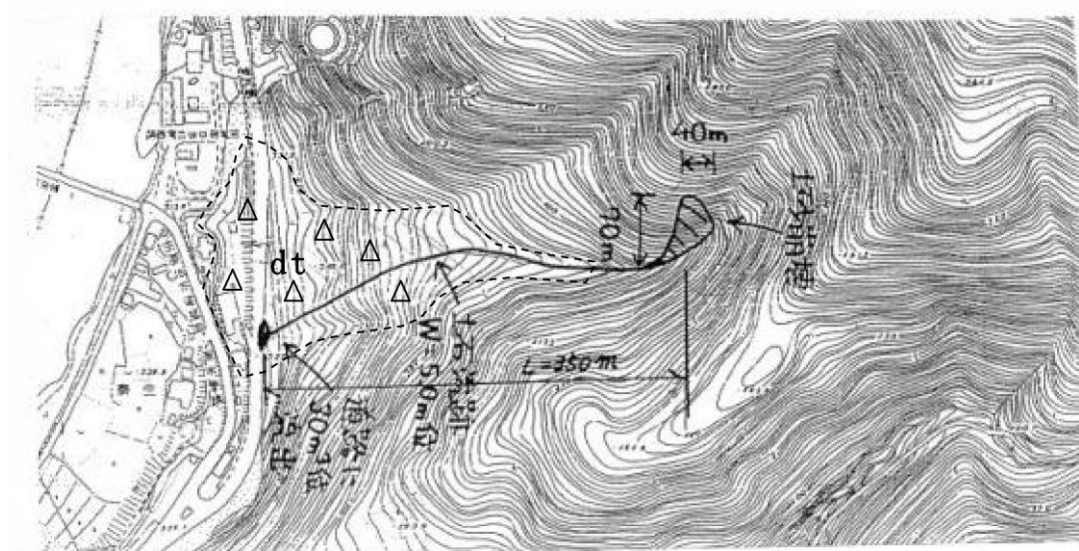
図 8.2-2 道路から離れた箇所からの被災事例

図 8.2-2 のケースでは、道路沿いには、小さな斜面が有り、その斜面の山側には緩い傾斜の斜面が連続している。災害は緩い傾斜の斜面のさらに上部の沢沿い斜面で発生し、崩壊した土砂が、緩い傾斜の斜面を流下して道路に達したものである。

また、図 8.2-2 のような、道路から離れた箇所からの災害履歴があるような場合には発生源まで判読する。

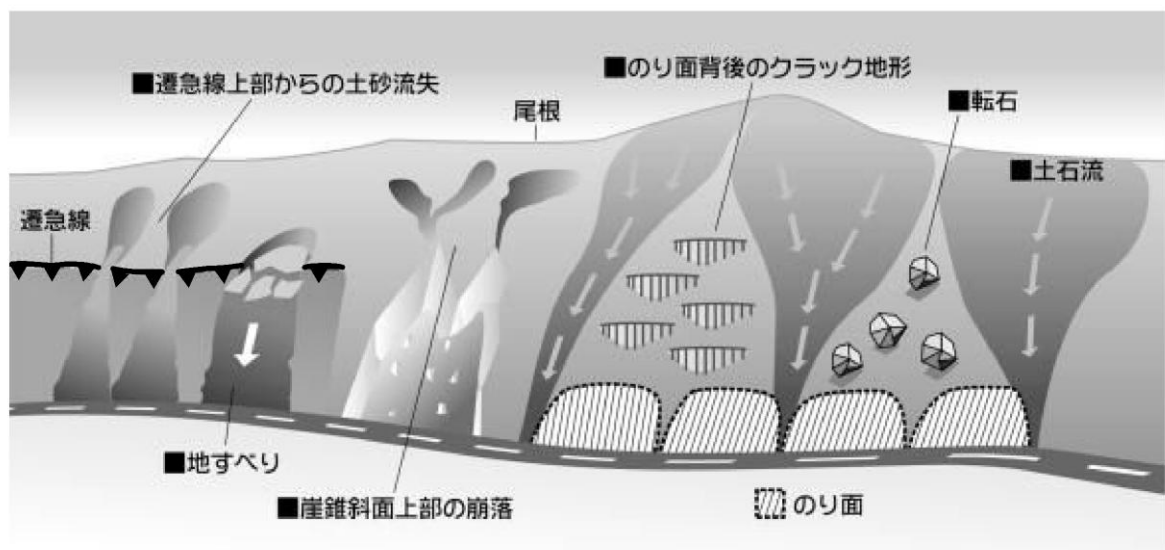
図 8.2-3 遠方より道路への影響が推定される箇所の例

安定度調査候補箇所を抽出するに当たっては、災害要因を考慮し、道路に近接していなくても道路への影響が想定される災害要因（図 8.2-3 参照）に留意する。

安定度調査箇所には不安定性の高い想定発生源だけでなく、土砂等の想定流下経路及び想定堆積域を含む。

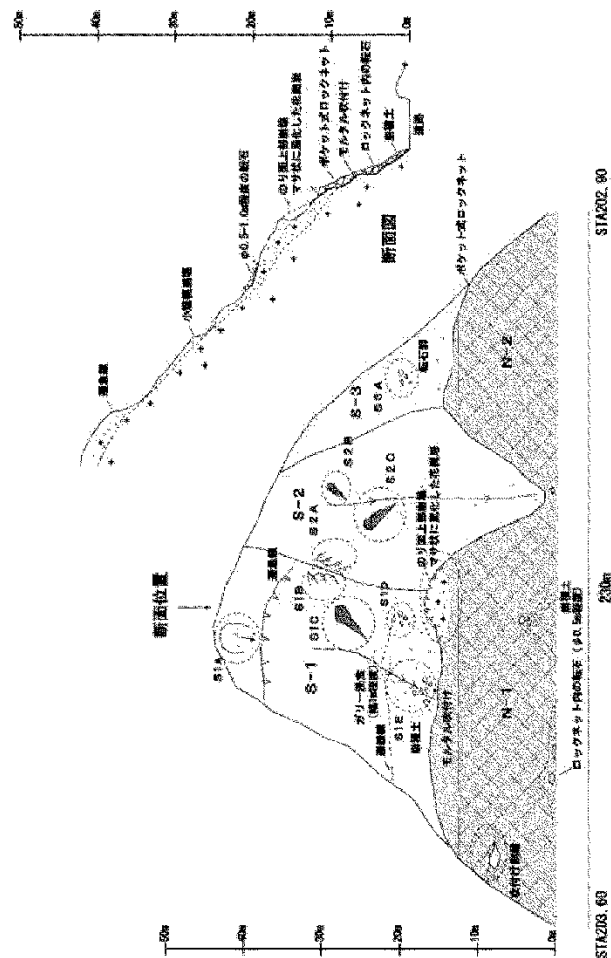
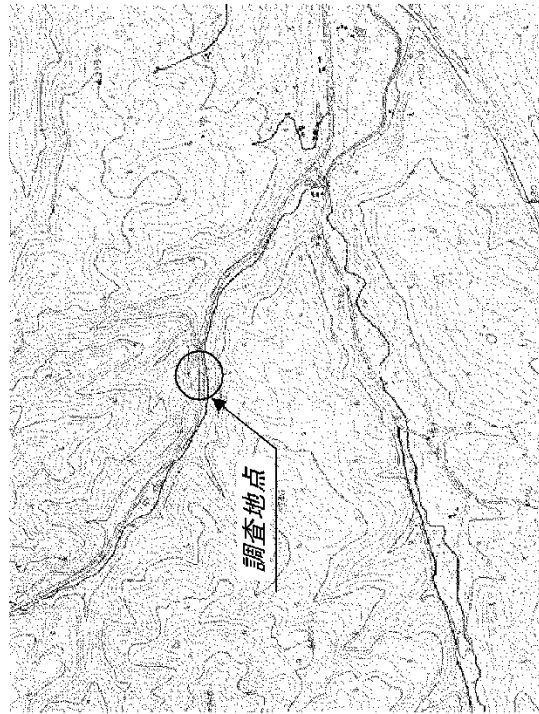
スケッチ・現況写真(既設対策工、位置目印との位置関係が分かるもの)

所見: N-1上部では破砕モルタルが剥け落ち、マセ化した花崗岩が露出する。終点付近では長さ15m程度で緩方向に亀裂が走り、亀裂に沿って長さ2m×幅約5cm程度の断面の面割となつてモルタルが剥離している。ロックアウト内部には、モルタル補強箇所や上部斜面からの崩落した小石等が認められる。一方、N-2には目立った変状は認められない。

モルタル破砕が新しい修繕の痕、S1b、S2aで想定される比較的小規模の大きな浮石性落石に対する予防工(グラウンドアンカー)の設置が求められる。また、斜面上部に認められる凍壊地形に関しては、現時点では表層部に限った小規模なものであるが、カルズを作成して崩壊の進行を監視する必要がある。

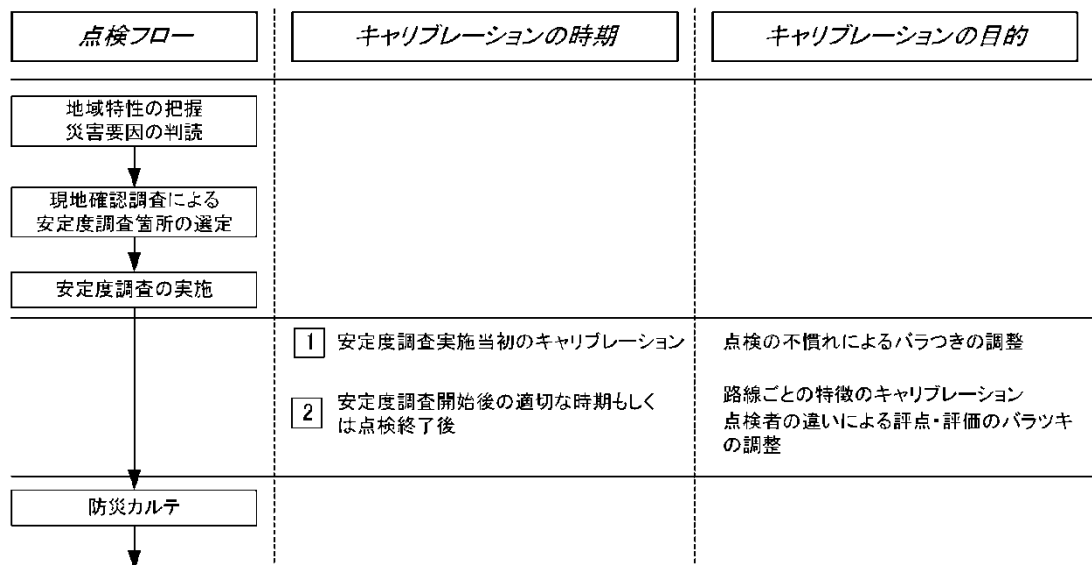
図 9.3-1 点検フローとキャリブレーション時期

キャリブレーションの結果、評点や評価の修正が必要であると判断された場合には、該当する安定度調査表を修正する。この際、点検の範囲の設定方法や点検対象項目の選び方に相違が生じた場合には、再度安定度調査を実施することも考えられる。

点検フローとキャリブレーションの時期を＜図 9.3-1＞に示す。

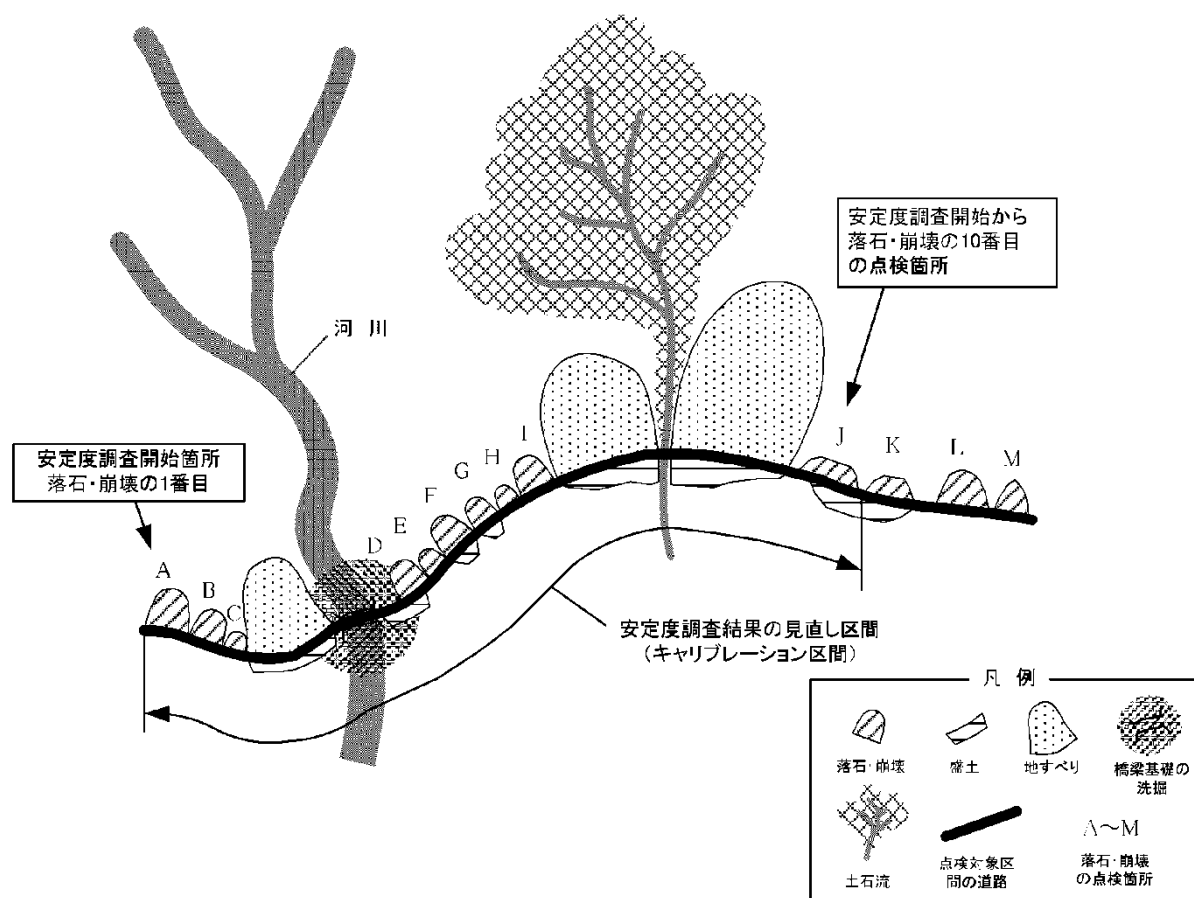
図 9.3-2 点検フローとキャリブレーション時期

安定度調査実施の初期段階において、＜図 9.3-2＞に示すとおり、同一点検対象項目が、数個（下記の例では 10 箇所以上）になった時点で、点検結果を＜表 9.3-1＞のような表に整理する。その表に基づき、順位づけ及び評点の見直しを行って評価の適正化を図る。

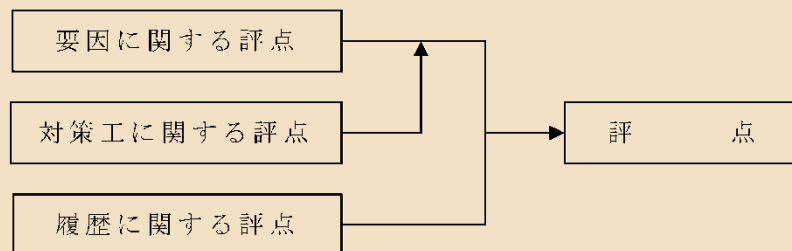
図 9.4-1 安定度評点の考え方（落石・崩壊）

落石・崩壊に関する点検は、切土のり面・自然斜面で生じる土砂災害のうち、岩盤崩壊と地すべり及び土石流を除く災害を対象とする。

点検としては、地形・地質、勾配・高さ、現時点での変状、既設対策工の効果の程度等に着目した要因からの評価と、最近の対策工実施以降の災害の履歴に着目した評価を並行して行う。この両者の評点を比較し、大きい方の点数を安定度の評点とする。

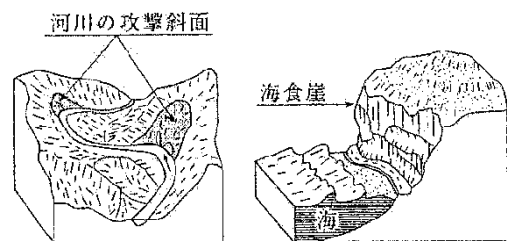
図 9.4-6 脚部浸食が著しい斜面

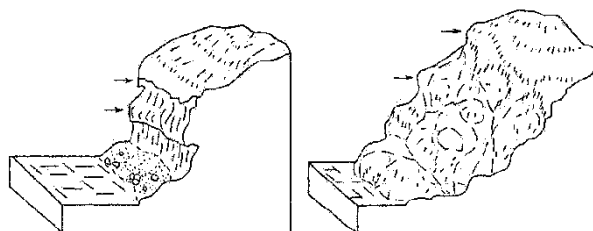
図 9.4-7 オーバーハング（矢印部）

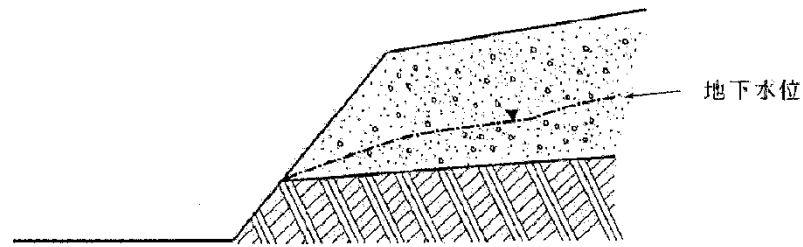
図 9.4-9 不透水性基盤上の土砂

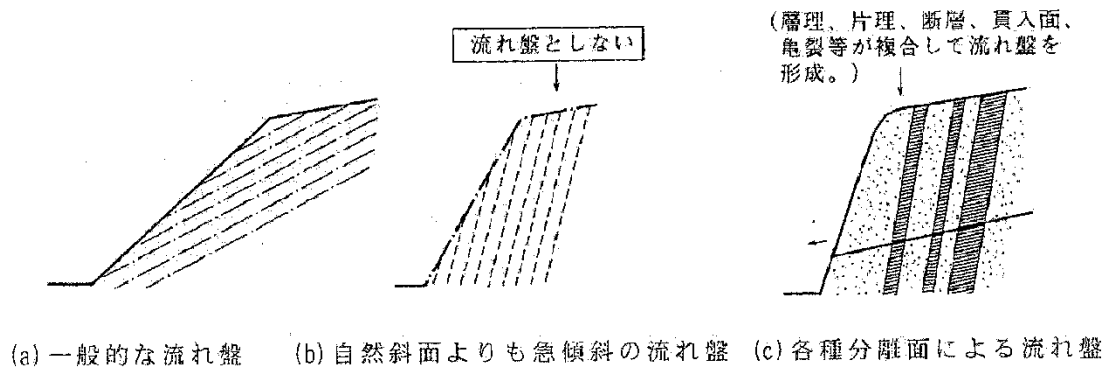
図 9.4-10 流れ盤の例（(a)、(c) を流れ盤として扱う）

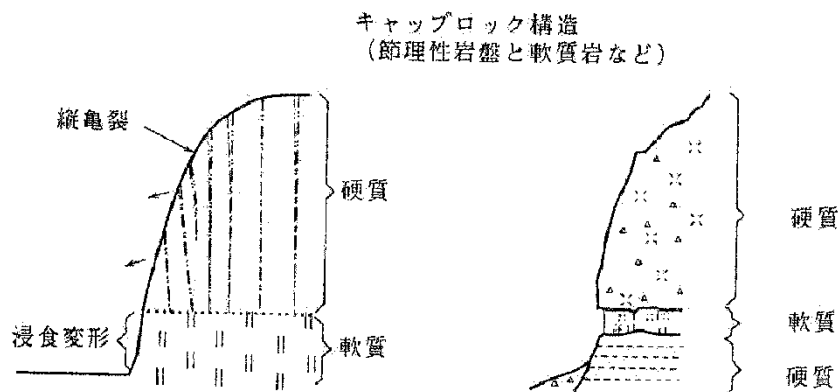
図 9.4-11 上部が硬質で脚部が脆弱な岩の例

＜図9.4-11＞に示すキャップロック構造のものを示す。単にこの構造を持つというだけでなく、脚部脆弱層の浸食変形、上部硬質部の縦亀裂等にも着目して評価する。

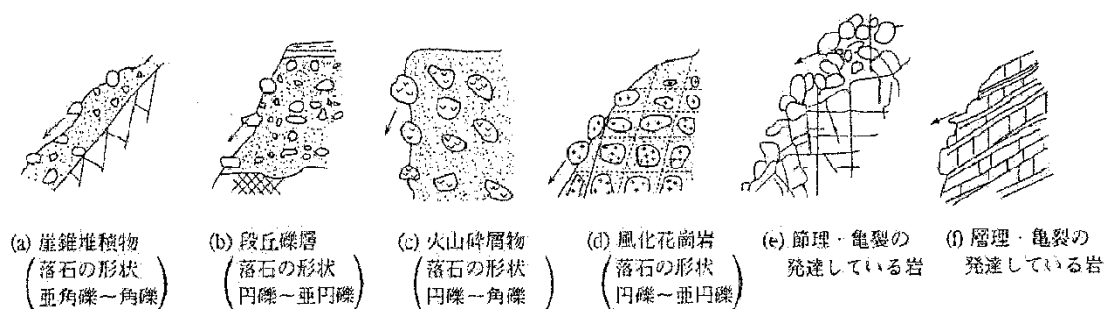
図 9.4-12 支持状態が不安定な浮石・転石の例

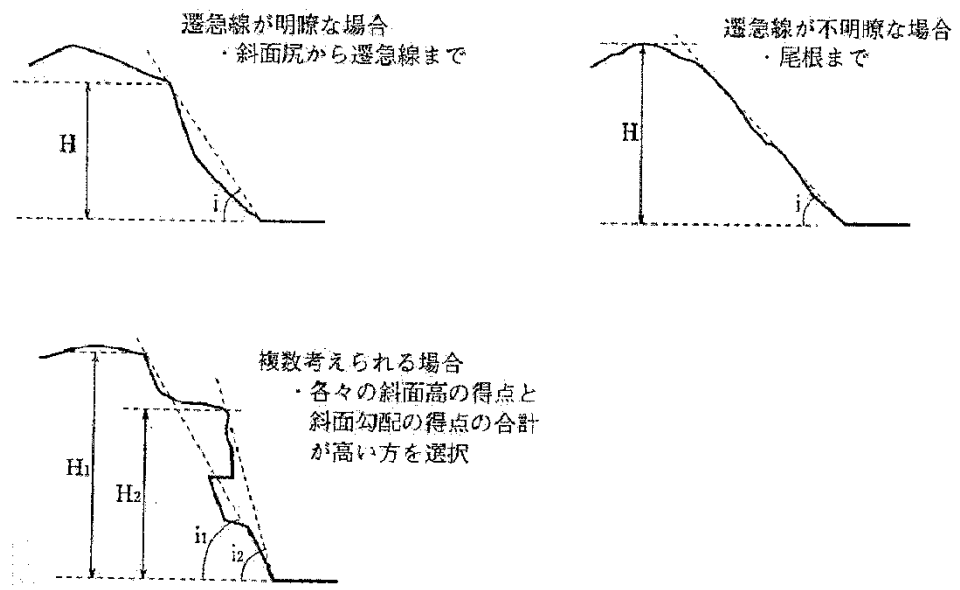
図 9.4-13 自然斜面の勾配、高さの測定法

- ・  $70^\circ$  以上 ( $i \geq 70^\circ$ )
- ・  $45^\circ$  以上  $70^\circ$  未満 ( $45^\circ \leq i < 70^\circ$ )
- ・  $45^\circ$  未満 ( $i < 45^\circ$ )

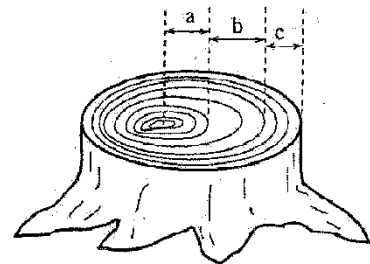
図 9.4-18 アテ

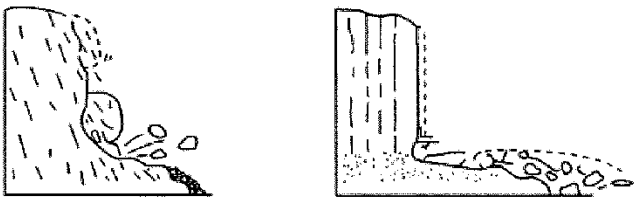
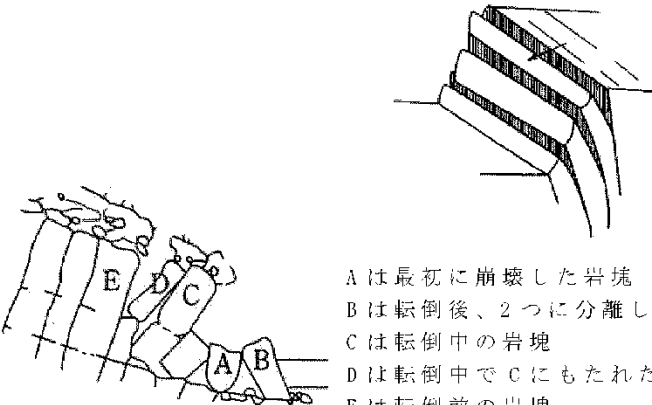
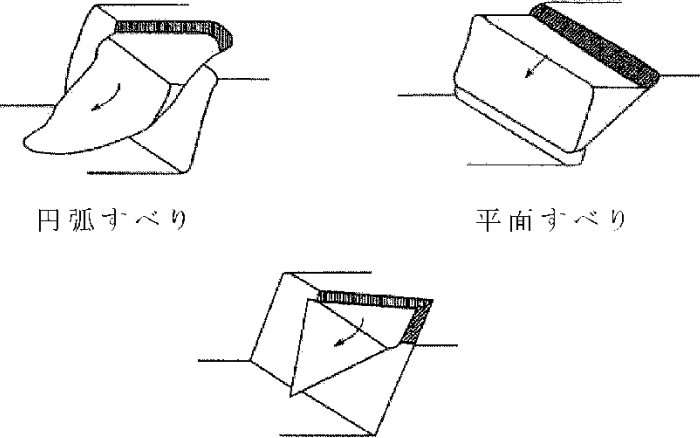
図 9.4-20 岩盤崩壊の形態

| 岩盤崩壊の形態 | 模 式 図 |
|---|---|
| <p><b>崩落</b></p> <p>岩盤からなる急斜面または急崖より、節理等の不連続面を境として、岩塊が剥離する現象で、崩落岩塊が自由落下、跳躍、バウンド回転によって空中を降下する運動形態をいう。</p> | |
| <p><b>転倒（トップリング破壊）</b></p> <p>移動岩塊に働く重力、近接ブロックの押す力または亀裂間の水圧に伴う転倒モーメントによって、移動岩塊の下端部を支点として前方へ回転する運動形態をいう。</p> | <p>Aは最初に崩壊した岩塊<br/>Bは転倒後、2つに分離した岩塊<br/>Cは転倒中の岩塊<br/>Dは転倒中でCにもたれた岩塊<br/>Eは転倒前の岩塊</p> |
| <p><b>岩すべり</b></p> <p>ひとつあるいは数箇所の面に沿い、せん断変位する運動形態をいい、円弧すべり面に沿う回転すべりや平面すべり面に沿う平面すべりとなる。また、くさび破壊は岩すべりの一形態で、交差するいくつかの不連続面に沿って、これより上部のくさび状岩塊がすべる運動形態をいい、岩盤斜面に特有なものである。</p> | <p>円弧すべり</p> <p>平面すべり</p> <p>くさび破壊</p> |

岩盤崩壊に関する点検は、岩盤の露出した高さ 15m以上ののり面・斜面を対象としている。岩盤崩壊の形態には、崩落、転倒、岩すべり等がある<図 9.4-20>。これに関与する要因として、亀裂の状況、岩質、地形、地下水等があり、点検はこれらの要因と既設対策工の効果の程度等に着目した評価を行う。

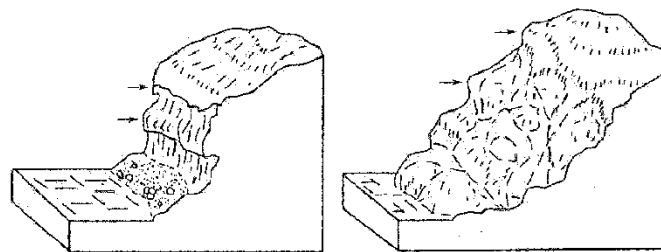
図 9.4-21 オーバーハング（矢印）

崖面全体が軟質であるよりも、斜面の下部に軟質部を有し上部が硬質な崖面では、オーバーハングが形成されやすく岩盤崩壊との関連が考えられるので留意する。

一方、全体が軟質な場合には、オーバーハングが形成されても局部的で小さい事が多い。＜図 9.4-21 参照＞。

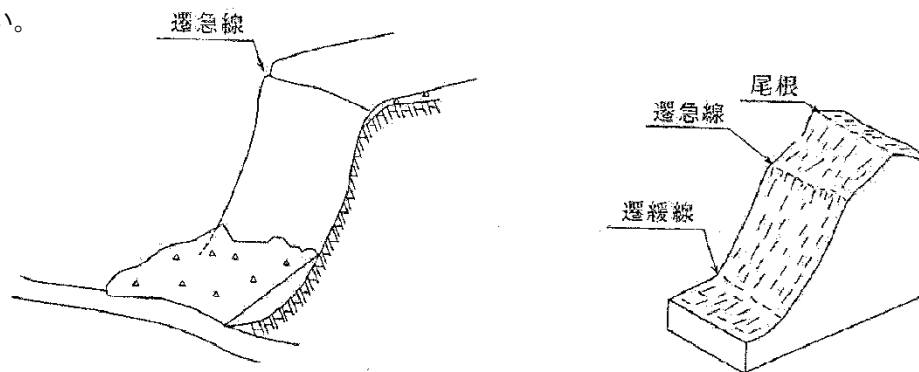
図 9.4-23 遷急線の定義と明瞭な例

遷急線とは、斜面上方から見て、勾配が“緩”から“急”に変化する点を結んだ線で、いわゆる「斜面の肩」である（図 9.4-23）。遷急線の明瞭性は落石や崩壊の発生に関連が考えられるので点検する。すなわち、風化、浸食により崖面（急傾斜面）が形成され、それが斜面奥部へ進んでいくと考えれば、崖面末端から遷急線までの区間は、現在最も風化、浸食作用が活発な箇所であり、遷急線が明瞭であれば浸食が活発な斜面であると考えることができる。岩盤崩壊の前兆現象となる引張亀裂は、遷急線付近に形成されることが多い。

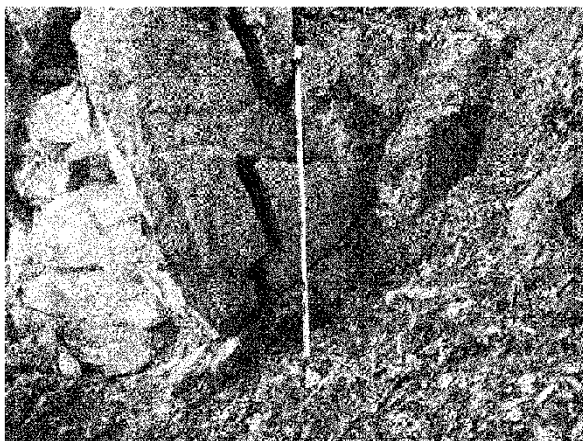
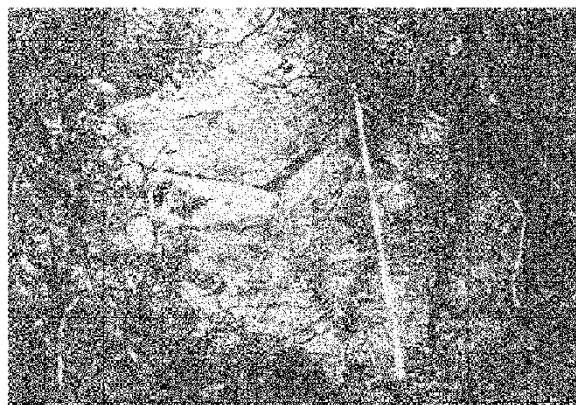
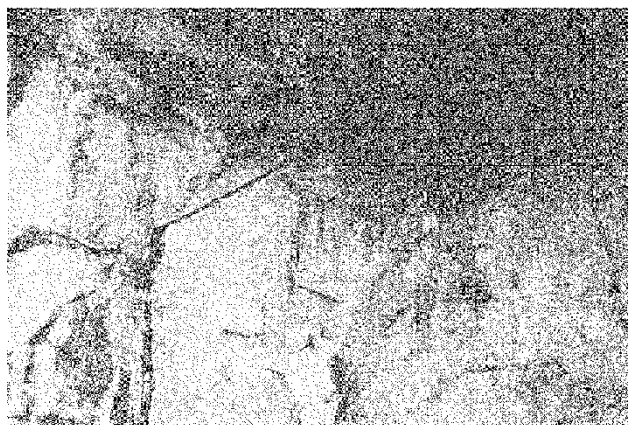
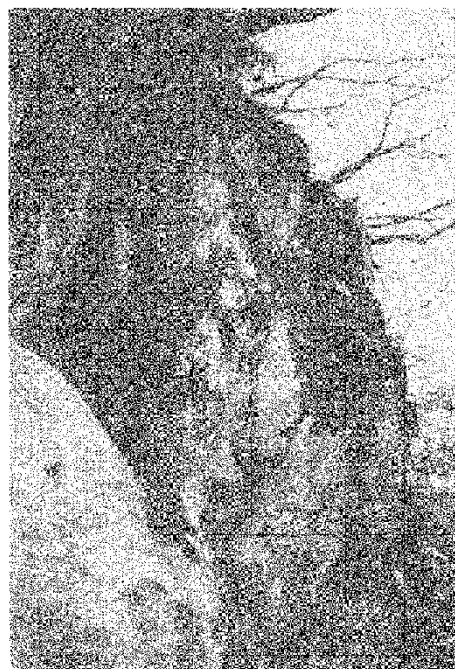
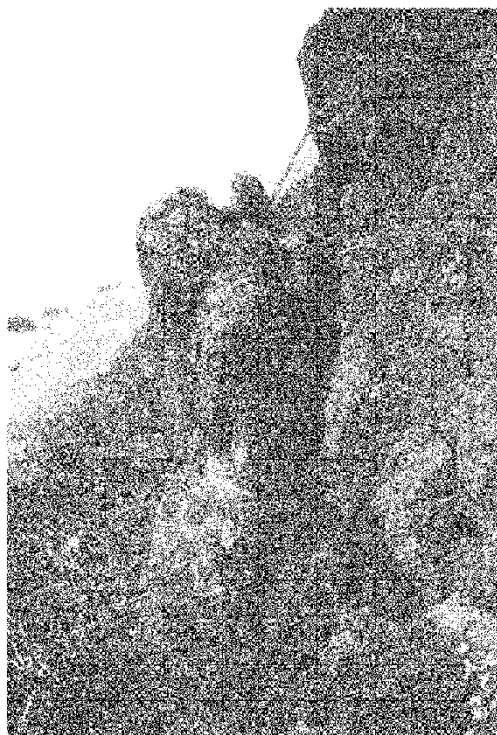
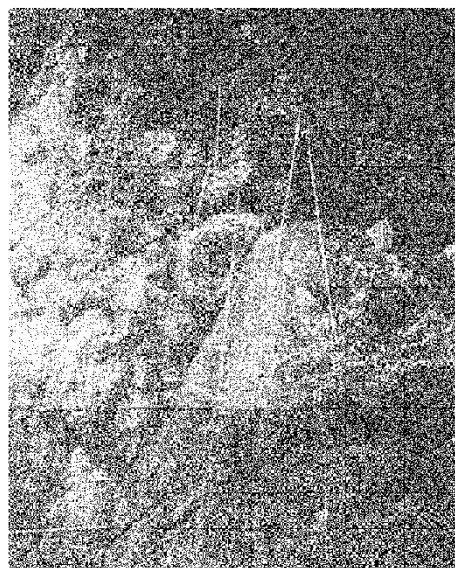
図 9.4-24 開口亀裂を「大」に区分するものの例

連続せず、雁行する亀裂

急傾斜節理と緩傾斜節理の開口亀裂

オーバーハングした岩塊下面に連続する開口亀裂

トップリングにより岩塊滑動している亀裂

トップリングにより巨岩塊が前倒している亀裂

方状の節理が開口している亀裂

- ・ 開口亀裂「大」は次のように定義する。なお、開口亀裂「大」に区分するものの例を＜図 9.4-24＞に写真で示す。例示した写真の亀裂はすべて「大」として扱う。

- ◆ 開口亀裂の深部まで見ることができるもの。
- ◆ 明らかに分離しているもの。
- ◆ 開口亀裂の幅が小さくても長く連続するもの。
- ◆ 段差を伴うもの。
- ◆ 開口亀裂とは判断されないが段差が連続し、しかも段差の基部に凹みを伴うもの。

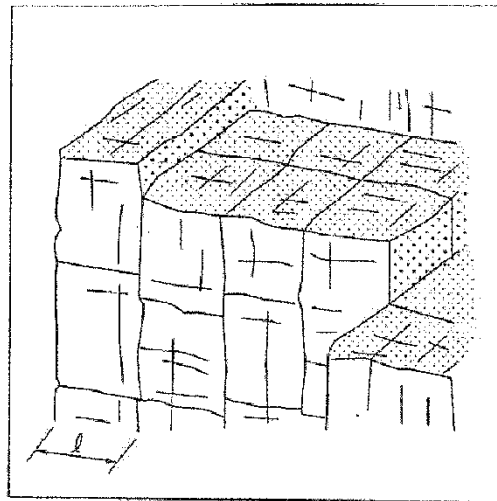
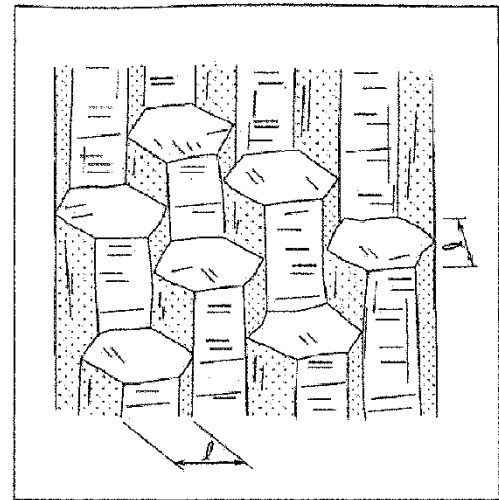
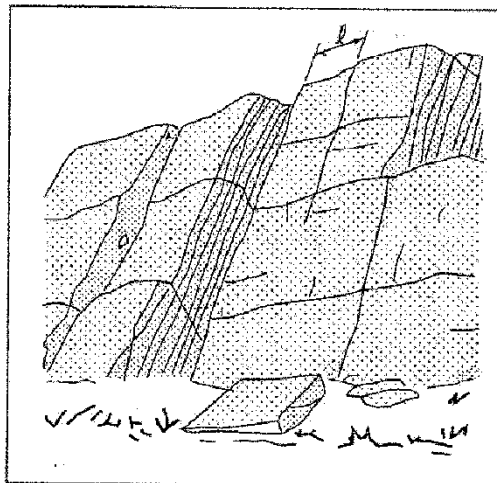
図 9.4-25 規則的な亀裂（a、b、c、d）と不規則な亀裂（e）の例  
[ $l$  は亀裂の間隔を示す]

対象斜面の岩質と亀裂等の頻度を調査する。最重要要因であるため、十分に注意して調査を行う。規則的な亀裂及び不規則な亀裂の例を＜図 9.4-25＞に示す。

(a) ブロック状

(b) 柱状

(c) 平板状

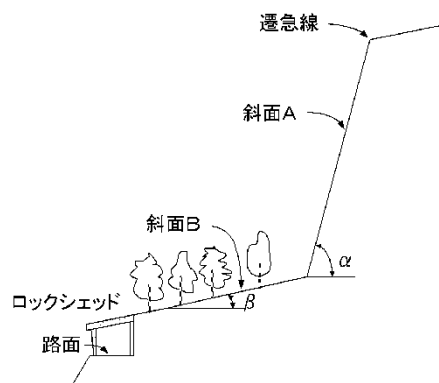
図 9.4-28 斜面傾斜角の説明

※ 道路面、トンネル明り巻き屋根面もしくは斜面（崖面）末端部のいずれか上部にあるものから、斜面の遷急線までの平均傾斜 $\alpha$ を測定する。緩傾斜となる斜面 B は、通常、土砂斜面であることが多く、また岩盤斜面であっても岩盤崩壊としては斜面 A のほうが問題となるため、角度 $\beta$ は対象としない。

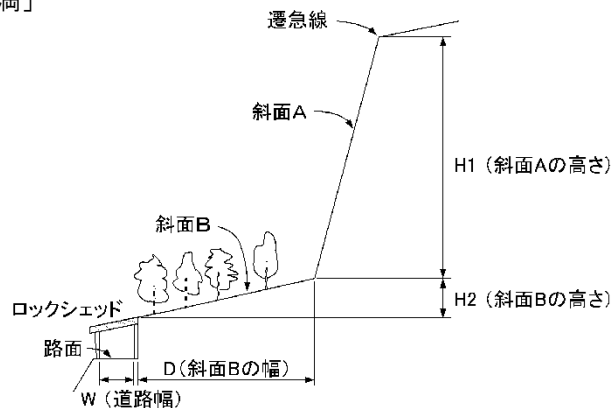
図 9.4-29 斜面高さの説明

※ トンネル明り巻きあるいはロックシェッドの屋根面から、斜面の遷急線までの高さを測定する。遷急線が不明瞭な場合には、斜面の高さは屋根面から稜線までの高さとする。

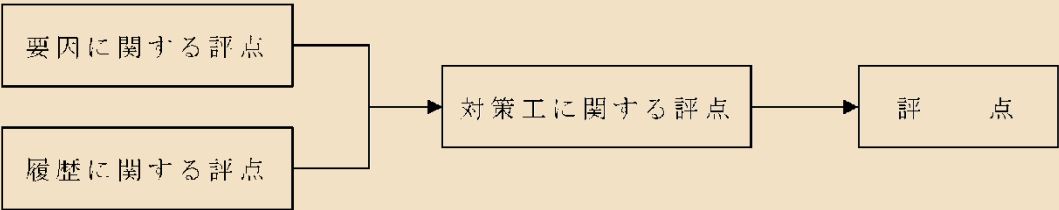
図 9.4-30 安定度評点の考え方（地すべり）

地すべり現象は、一般に、変動が緩慢で再発性があることで特徴づけられる。このため、初生すべりを除けば、地形上に特有の地すべり地形が観察されることが多い。しかし、活動性が低い地すべり地においては、特有の地すべり地形が浸食されたり、植生におおわれたりして、観察が困難な場合も多い。一方、地すべり地は、ランダムに分布するものではなく、ある特定の地形、地質的要因を有する地域に密集して分布する傾向が強い。安定度評点においては、まずこれら地すべり現象の特性に基づいて選定した地形、地質的要因より評点を行う。また、過去の地すべり履歴の有無や現在の地すべりの兆候から評点を行い、両者のうち大きい評点に対して既設対策工の効果補正を行う。

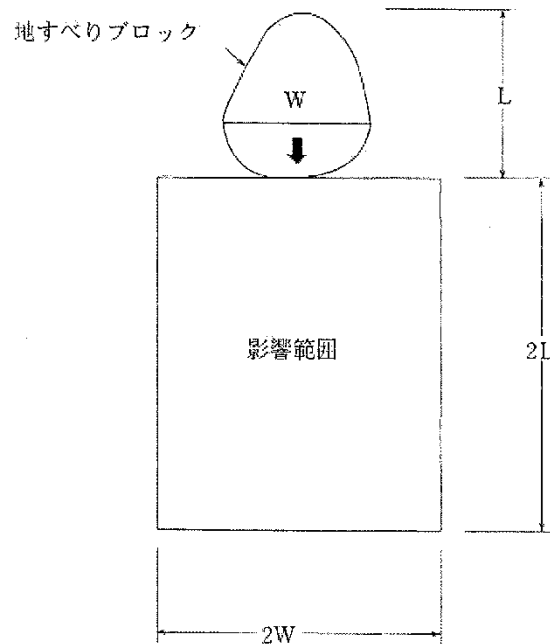
図 9.4-31 地すべり影響範囲

地すべり活動による自然斜面下方への影響範囲＜図 9.4-31 参照＞は、想定される地すべりブロックの下端からブロックの斜面方向長さの 2 倍の距離までとし、土塊到達位置での横方向影響範囲はブロックの横幅の 2 倍とする。また、斜面上方への影響範囲は地すべりブロックの上端とする。

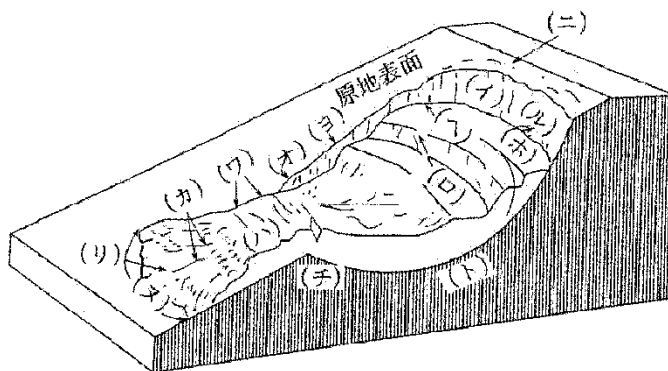
図 9.4-37 地すべり各部の名称

| (イ) | 滑 落 崖 | (リ) | 先 端 部 |
| (ロ) | 二次滑落崖 | (ヌ) | 舌 端 部 |
| (ハ) | 舌 部 | (ル) | 引 張 亀 裂 |
| (ニ) | 冠 部 | (オ) | 圧 縮 亀 裂 |
| (ヘ) | 頭 部 | (カ) | 圧 縮 亀 裂 |

b) 自然斜面上部で馬蹄形もしくは、角形等の滑落崖を呈し、中部は平坦な緩傾斜地となっている＜図 9.4-37＞場合。また、分離小丘が存在する場合＜図 9.4-32、図 9.4-36＞。

地すべりは、それが運動することによって亀裂、陥没等の兆候が地表や道路路面、構造物に現われることがある<図 9.4-37>。しかし、これらの兆候が明瞭になっていることは稀であるため、兆候の把握は十分注意して調査を行う必要がある。

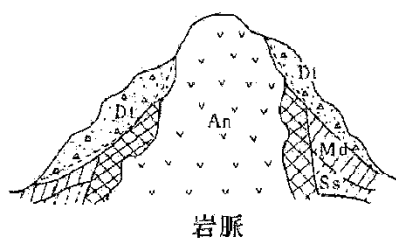
図 9.4-44 安山岩貫入に起因する  
崩積土地すべりのモデル

Dt: 崩積土 An: 安山岩 Md: 泥岩 Ss: 砂岩

安山岩貫入に伴う基岩の  
破碎・変質部

崩積土下面のすべり面

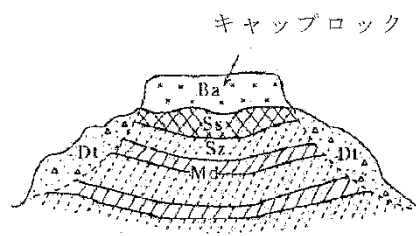
図 9.4-45 餅板状キャップロック  
に起因する崩積土地すべりのモデル

Dt: 崩積土 Ba: 玄武岩 Sz: 破碎部  
Ss: 砂岩 Md: 泥岩

崩積土下面のすべり面

硬質の岩が脆弱層の上に乗った、いわゆるキャップロック構造のところでは、山頂部の硬岩は風化しにくく、地すべりや崩壊を起こしにくい、下位の軟らかい地層は風化しやすく、地すべりや崩壊を起こしやすい（図 9.4-45）。

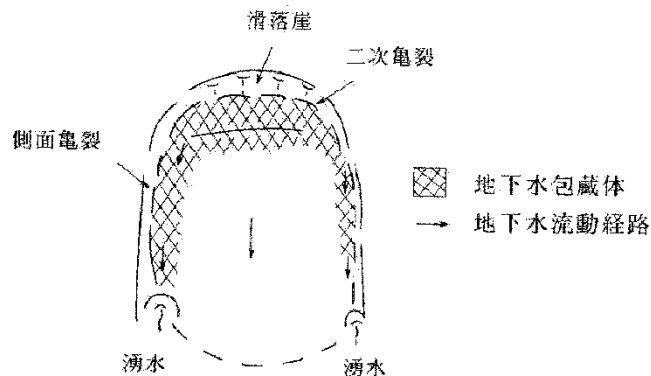
図 9.4-47 地すべり地の両側面末端部の湧水

調査時点に湧水が認められなくとも、

湧水の痕跡があるものについては、湧水有りと判断しても良い。

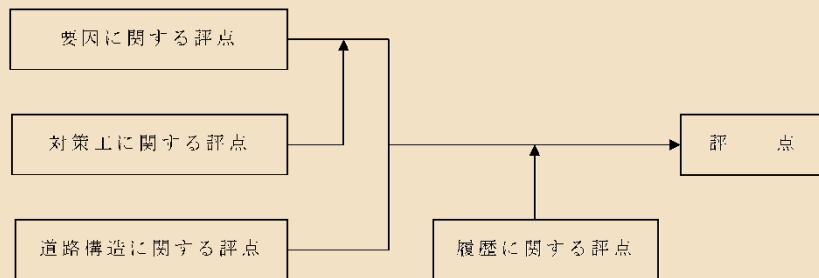
図 9.4-50 安定度評点の考え方（土石流）

土石流による道路災害は、土石流が発生するという条件だけでなく、渓流を横過する道路施設との相対的な関係も考慮して扱わなければならない。よって、以下の考え方に従い安定度評価を行うものとする。

点検は、渓流斜面の特性に着目した要因に関する評点に対策工に関する評点及び道路構造に関する評点を合計した評点と被災履歴に関する評点を比較して大きい方を安定度の評点にする。

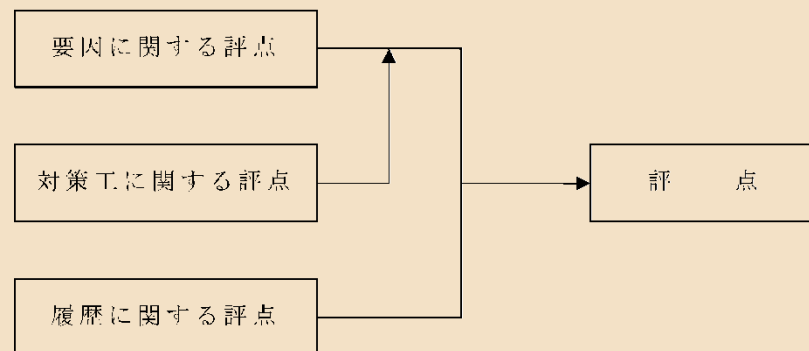
図 9.4-53 安定度評点の考え方（盛土）

また、評点の考え方は以下のとおりである。まず、各盛土区間ごとに、集水が誘因となり、崩壊を生ずる可能性と災害記録との2つの観点から、その区間の盛土の安定度を評価する。崩壊を生ずる可能性は、その発生要因に基づいた評点に対策工の効果を加えて安定度の評点とする。

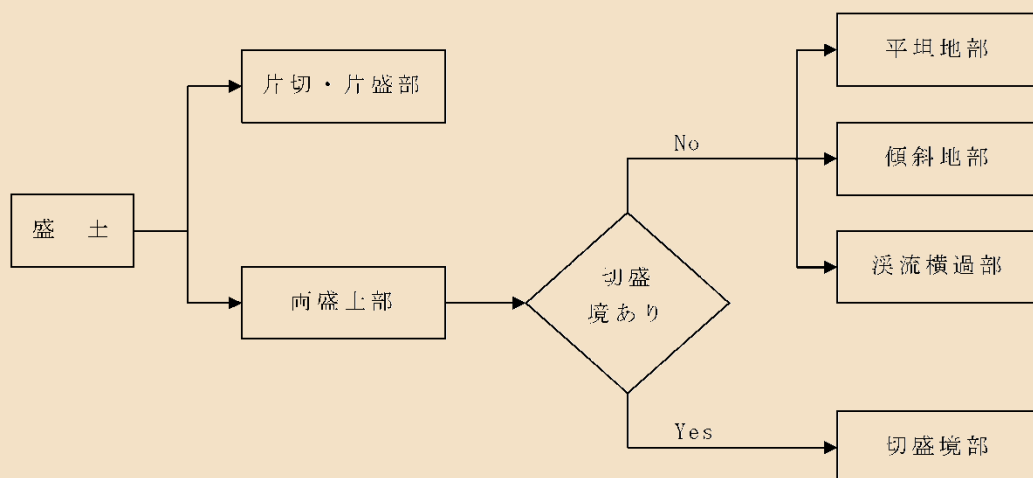
図 9.4-54 安定度評点の考え方（盛土）

一方、降雨・集水による盛土が被災する可能性及び被災の状況は、盛土の置かれている状況により大きく異なるので、＜図 9.4-54＞のように盛土条件を区別して扱う。盛土条件の区分は、盛土部上方の自然斜面・のり面へ降った雨水が流下し、路面及び盛土のり面へ到達する片切・片盛部と、路面及び盛土のり面へ達しない両盛土部に大きく分けられる。両盛土部については、盛土の置かれた地形条件により平坦地盛土、傾斜地盛土、溪流横過部盛土及び切盛境盛土の4つに細分される。傾斜地盛土では、地形によっては上流部の地域からの流水が特定の盛土のり尻部に集中する可能性がある。

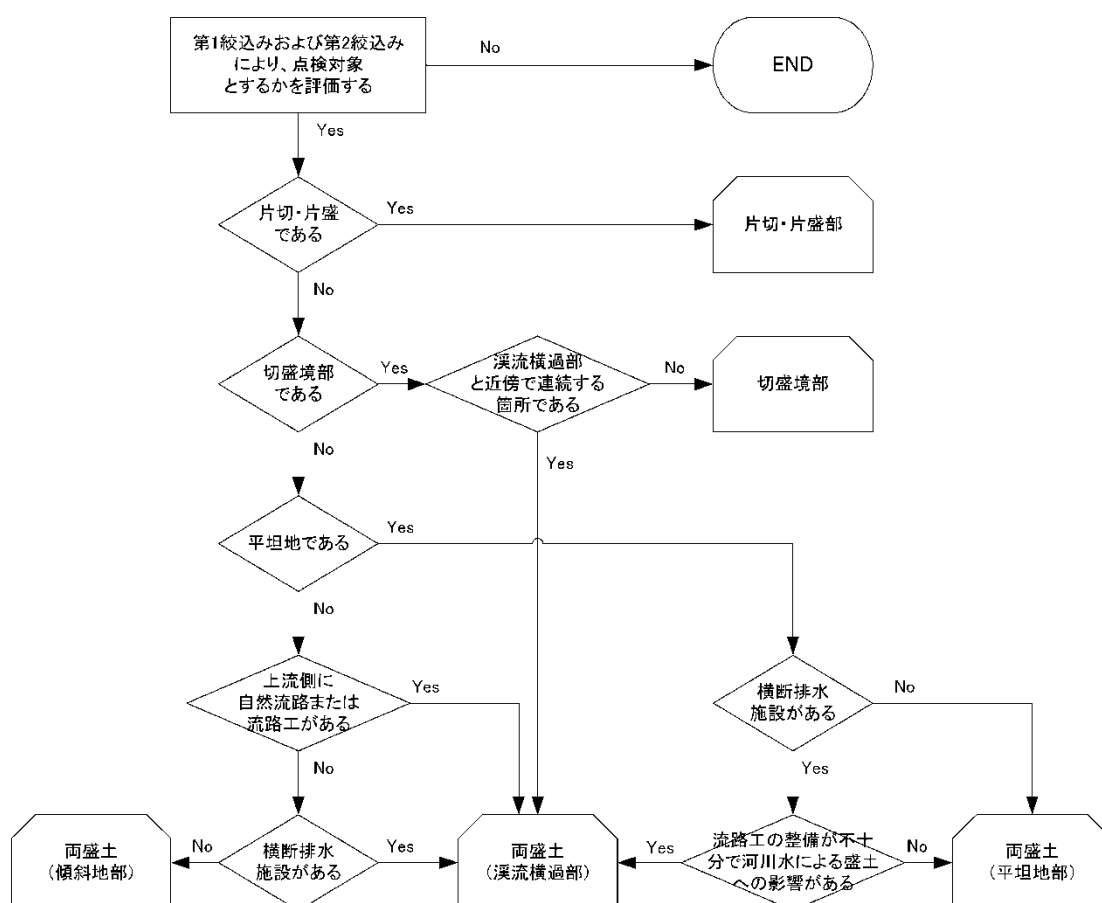
図 9.4-55 盛土区分フローチャート

本評価では、まず、1箇所の盛土をその形態により片切・片盛部（腹付け盛土を含む）、両盛土部（平坦地部、傾斜地部、溪流横過部及び切盛境部）のいずれかひとつに区分し、降雨時における安定度を評価するものである。安定度評価は、盛土の区分ごとに安定度評価要因、配点が異なり、適切な盛土区分を行うことが最も重要となってくる。①～②に盛土区分の方法を示す。＜図9.4-55＞に、盛土区分のフローチャートを示す。

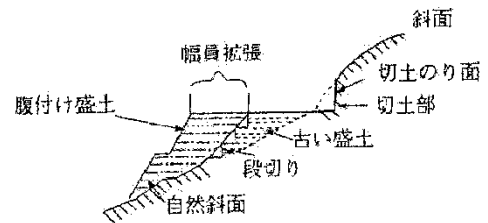
(b) 腹付け盛土の例

図 9.4-56 片切・片盛部

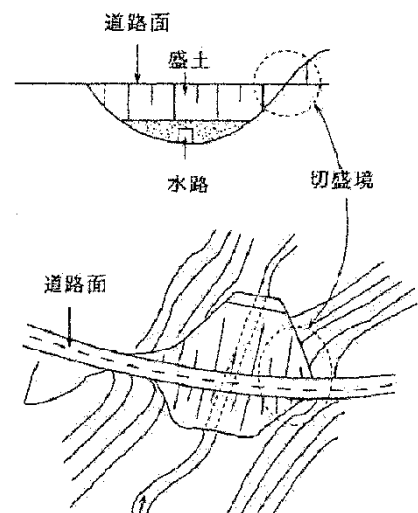
図 9.4-57 両盛土部（溪流横過）

道路盛土災害の多くは溪流横過部で発生しており、溪流内の流路工、横断排水工の整備状況が重要なチェックポイントとなってくる。

溪流横過部の盛土には、表面水が存在する場合、及び常時流水がなくともガリー、洗掘等流水の痕跡が見られる場合が相当する。また、盛土山側斜面が集水地形を示す場合も溪流横過部として評価する。ただし、平坦地で流路工が十分整備され河川水による盛土への影響がないと判断される橋台等は含まないものとする。盛土の一部分が溪流横過部で、他に形態の異なる盛土がある場合には、部分番号を付し、部分ごとに該当する盛土区分に従って安定度調査表を作成する。

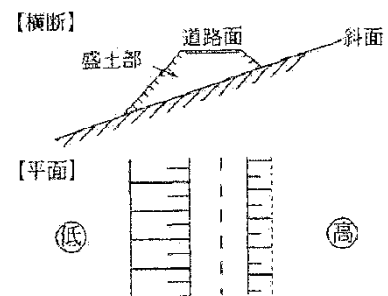
図 9.4-58 両盛土部（傾斜地部）

平行型斜面もしくは緩い凹型斜面に道路を設置した場合に生じる盛土形態である。

に、路面表面水によるのり面流出や、上流側斜面への降雨が、盛土（上流側）のり尻から盛土内へ浸透が起こりやすいため、路面表面水、上流側斜面への降雨の処理が重要なチェックポイントとなってくる。

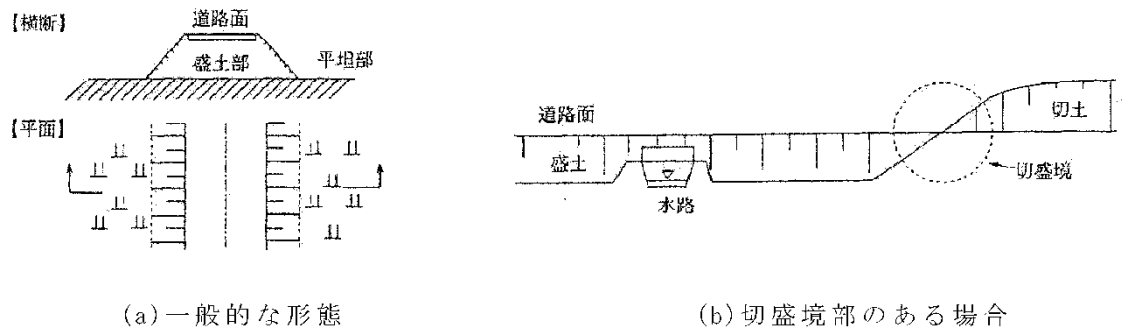
図 9.4-59 両盛土部（平坦地部）

片切・片盛部に隣接する両盛土（平坦地部）では、路面を流下した表面水が、のり面に流出し、洗掘を受け被災することがある。表面水がのり面に流出するかどうか、また、降雨時に路面を流下する水が多いかどうかチェックすることが重要である。

平坦地部の盛土の一部分に溪流横過部がある場合には、部分番号を付し、溪流横過部の安定度調査表も作成する。

山側と谷側の盛土高に違いはあるものの、両盛土の形態となっている。両盛土部（傾斜地部）では、＜図 9.4-59＞両盛土部（平坦地部）と同様

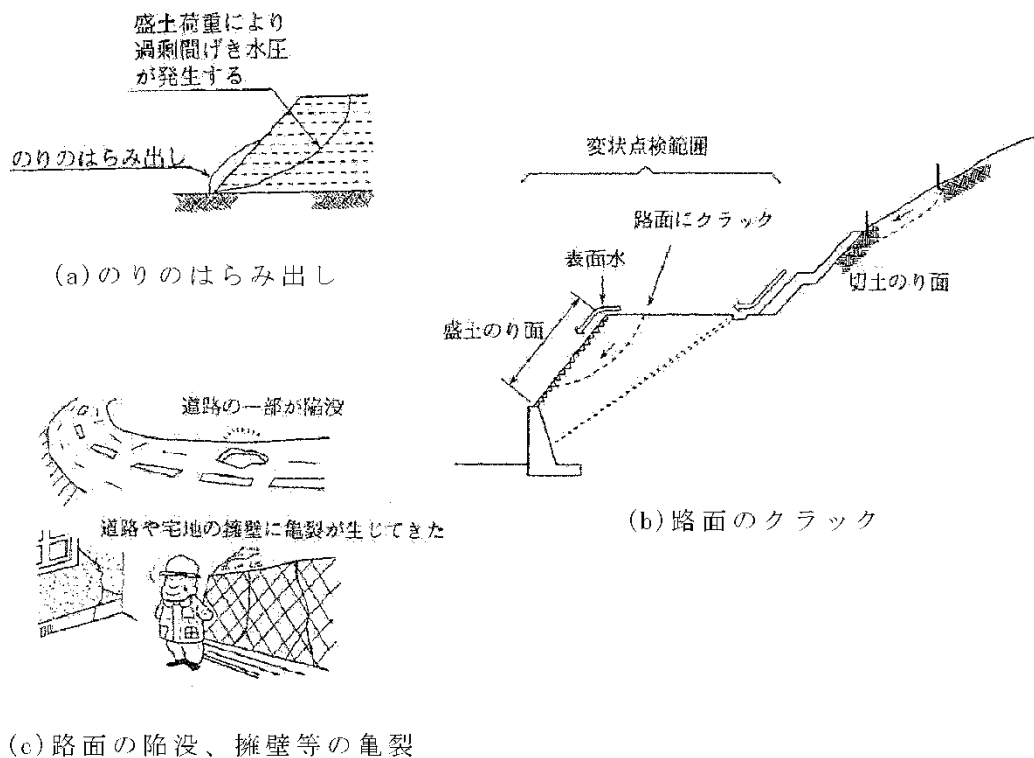
図 9.4-60 構造的な変状の例

変状には、盛土材の圧密不足や擁壁等構造物の自重による沈下等に伴う軽微なもの（現況で安定している）や、盛土肩部のすべりに伴うもの（今後拡大の恐れのある構造的なもの）があり、後者の場合、浸透水・表面水の影響で盛土体の変形が拡大する恐れがある。したがって、変状の発生要因を把握し、構造的な変状であるか否かを評価する必要がある。路面に発生している円弧状クラックや陥没、擁壁に発生しているはらみ等は、構造的な変状である可能性が大きい<図 9.4-60 参照>。

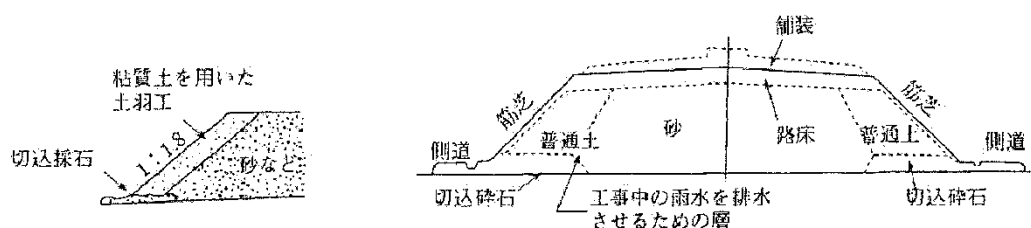
図 9.4-61 盛土材と盛土のり面の被覆

なお、盛土のり面の被覆を盛土材と土質の異なる材料で行うことがあるため、施工時の資料を利用することが望ましい（図 9.4-61 参照）。

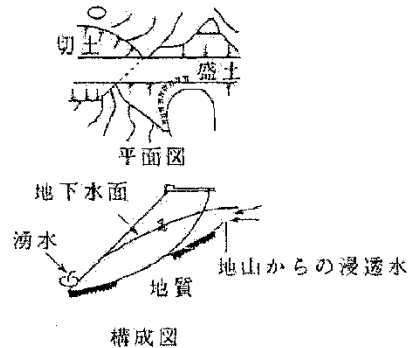
図 9.4-62 傾斜地盤上の盛土

（盛土のり尻部が湿潤）

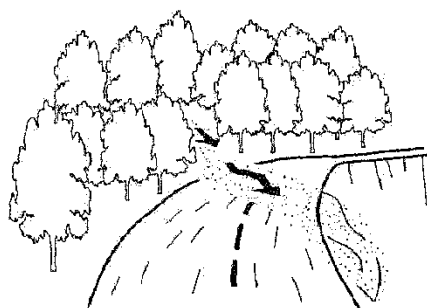
(b) 排水溝への集水不良

（上流側に流路工がなく集水樹のみで集水）

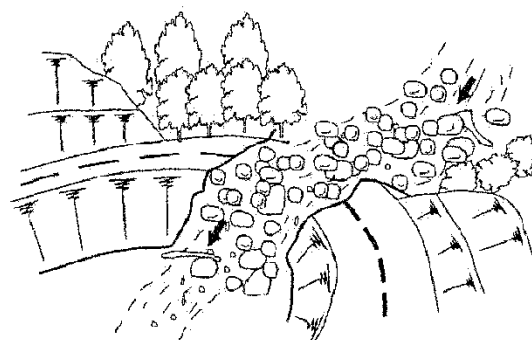
図 9.4-65 盛土のり面の渓流横過部における被災例

(c) 土石流による盛土の流失

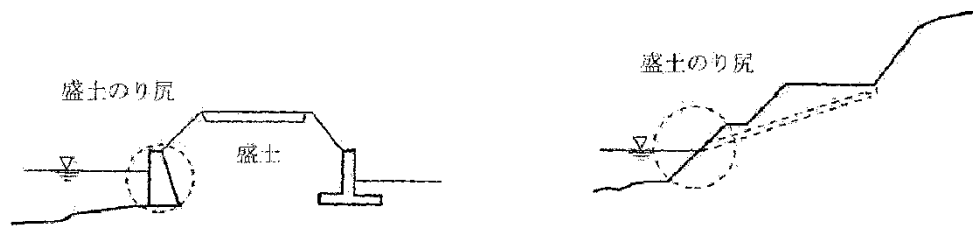
図 9.4-66 盛土のり尻の概念図

また、攻撃斜面にあたる箇所において、被災事例が多いので特に注意を要する＜図 9.4-68＞。盛土のり尻が常時冠水している場合には、盛土施工時に考慮されているが、洪水時や高潮時のみ冠水する場合には、考慮されていない場合（考慮されていても影響を小さめに考えている場合）が多い。そのため、洪水時や高潮時に冠水する場合には特に注意を要する。

横断排水溝が存在する場合は、吐口が冠水するかどうか評価する必要がある。
