# 広島市 法面・ 土工構造物 点検要領②

（法面、擁壁等）

令和 8 年 8 月改訂  
平成 27 年 9 月策定  
道路交通局道路部道路課

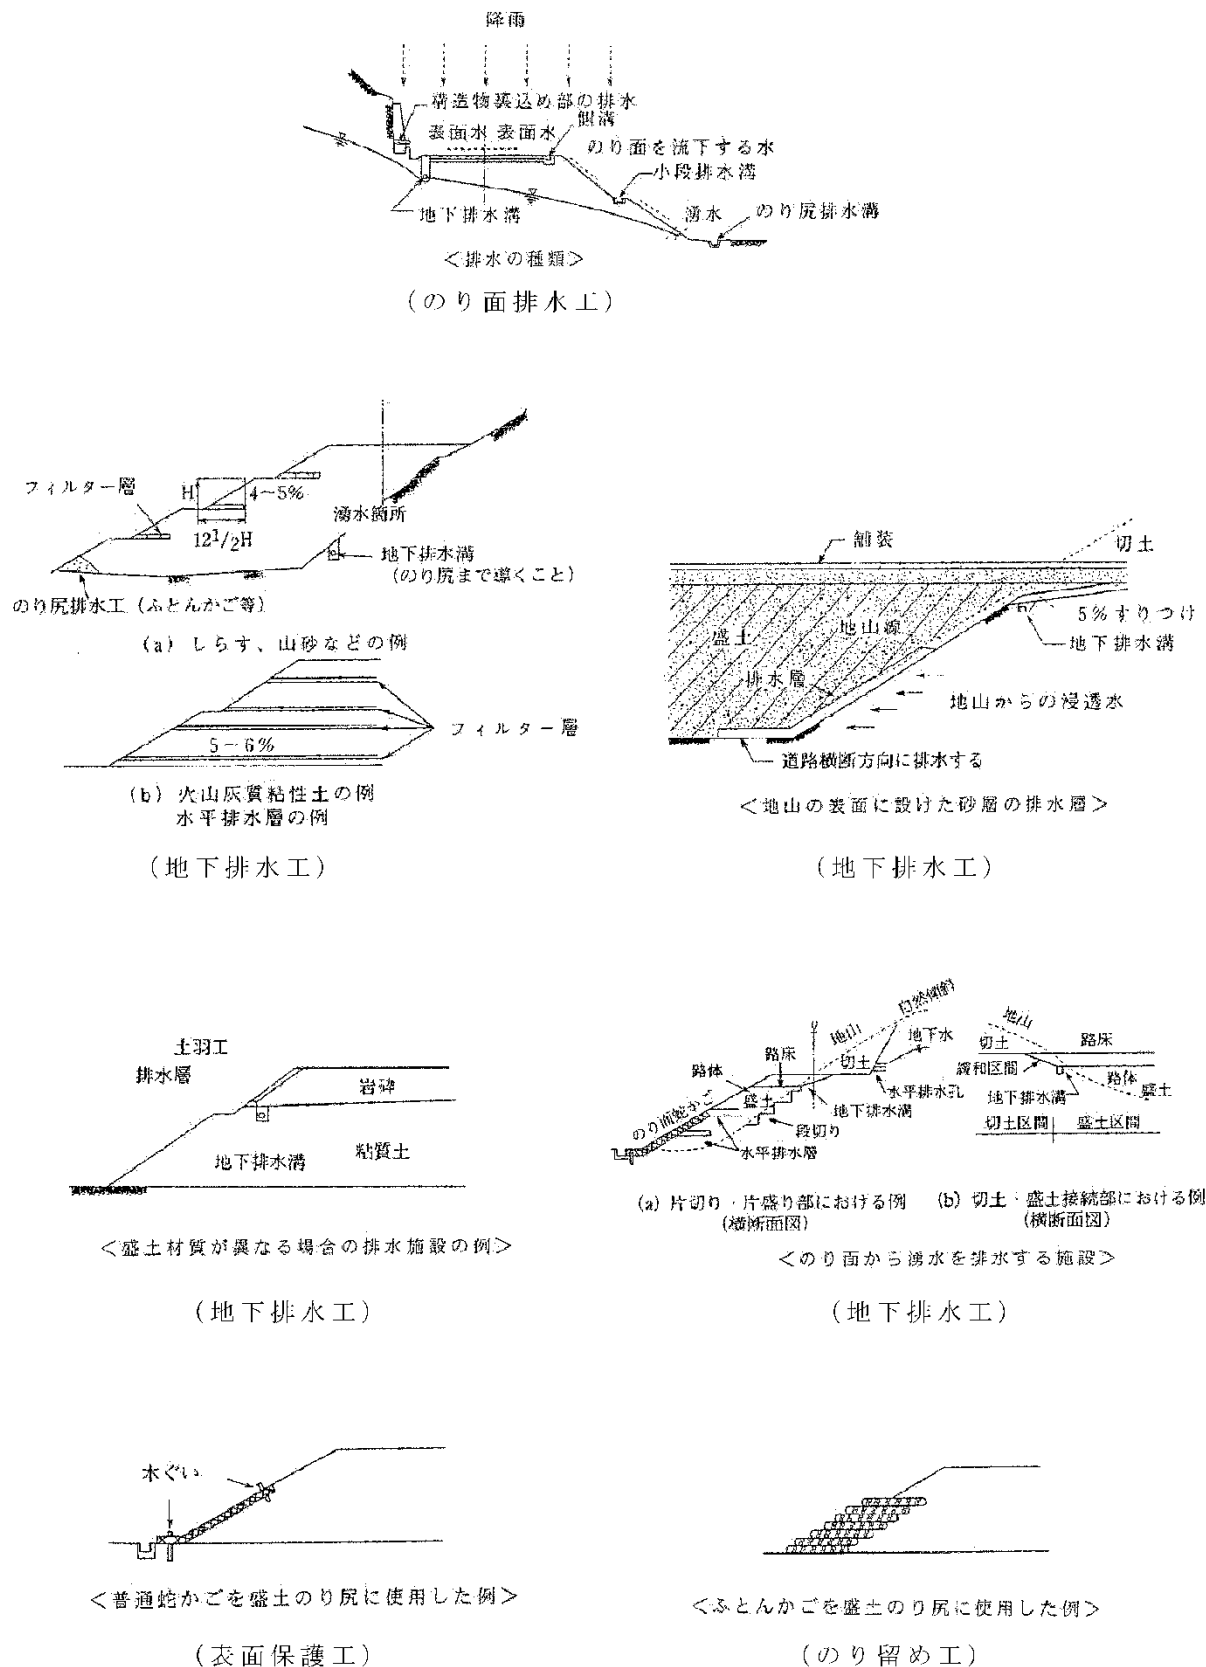
図 9.4-69 盛土のり面の対策工種

変状の発生原因を考慮し、①変状拡大を構造的に抑止している場合や、②抑制工が施工されている場合には、変状が発生する以前よりも強度が大きいと評価する（急傾斜地・地すべり地部、地震対策としてのアンカー付きのり砕工等）、それぞれ、①は「構造的な対策」、②は「抑制工」に評価する。また、目地、亀裂の上塗り等の表面上の補強は効果がないものとし、「なし」と評価する。

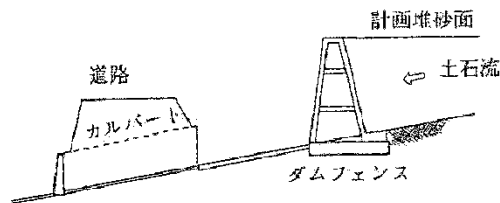
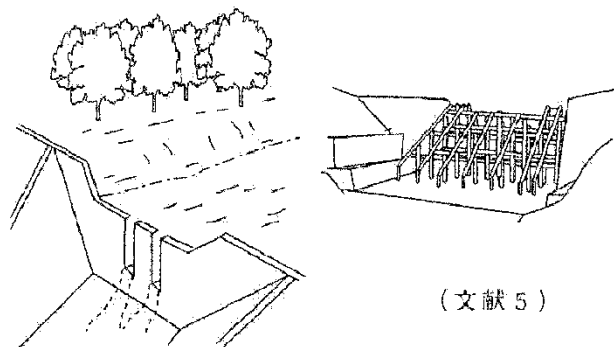
図 9.4-70 渓流対策工の例

排水溝呑口の閉塞防止対策（ネット、スリット）等は、豪雨時には機能しないと判断できるので効果はないものとする。

排水溝の流末処理がたきとなっていたり、流路工がない場合、のり尻及び脚部の洗掘をおこしやすい。

(1) ダムまたはフェンスによる流出土砂の捕捉  
(堰堤・谷止工)

(2) スリットダムの例  
(堰堤・谷止工)

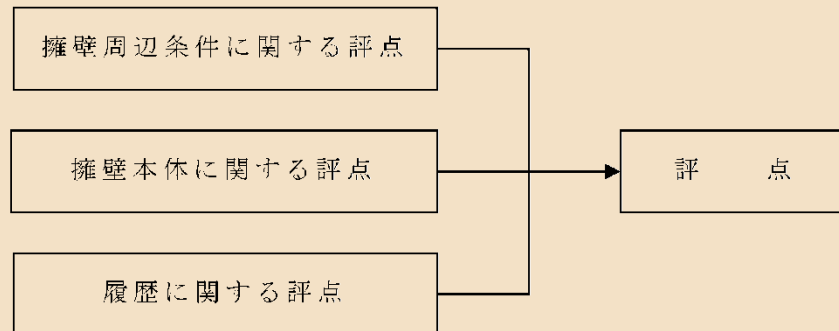
図 9.4-71 安定度評点の考え方（擁壁）

安定度調査は、擁壁周辺の条件に関する評点と擁壁本体の形式に関する評点に、擁壁本体の変状履歴の評点を加えた合計を安定度の評点とする。

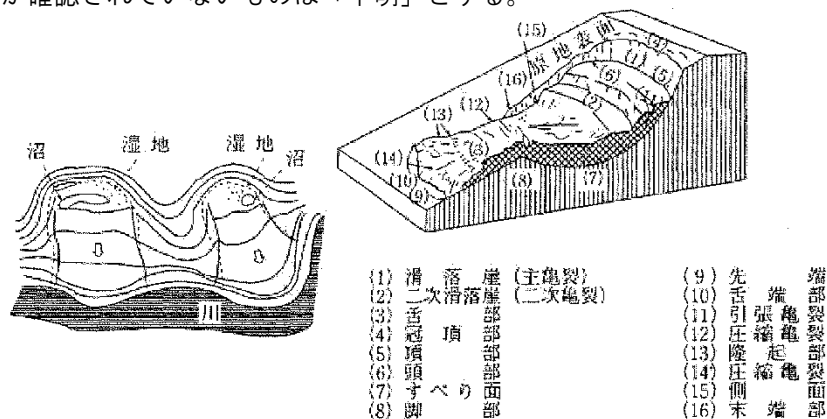
図 9.4-72 地すべり地形

- ・山腹斜面等にある局所的な等高線の乱れ、馬蹄形状の滑落崖及びこれに続く凹凸のある緩傾斜地、末端部隆起の存在は地すべり地形の可能性が高い（地すべり地形についての詳細は＜図 9.4-72＞を参照）。
- ・土地利用状況としては干枚田等の水田に注意する必要がある。
- ・適切な対策とは、すべりの発生抑止に実効が確認されたものを指す。  
効果が確認されていないものは「不明」とする。

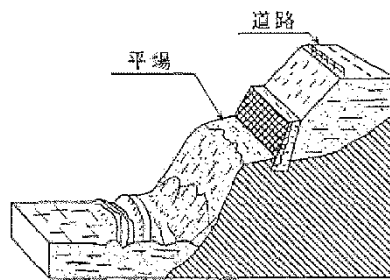
図 9.4-73 擁壁前面の平場が狭い

急勾配斜面上に擁壁を設置する場合、擁壁前面から斜面までの平場が少ないと擁壁からの荷重により斜面が円弧すべり破壊を起こす恐れがある。

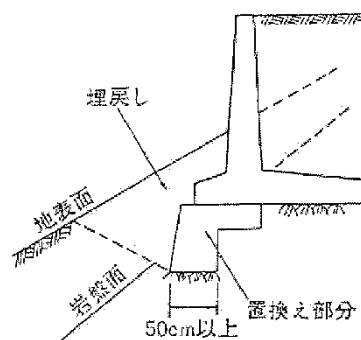
図 9.4-75 基礎地盤が傾斜している場合

急斜面上に擁壁を設置する場合、底版つま先に荷重の集中する構造の擁壁では、擁壁からの荷重により基礎底盤が円弧すべり破壊を起こす恐れがある。

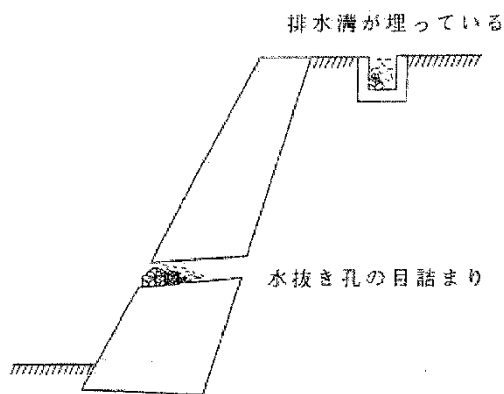
図 9.4-76 排水施設の機能低下

擁壁の背面に排水施設が設置されていても施工不良や完成後の経年変化により排水機能が低下したり、排水そのものが不可能になり、擁壁裏込めに浸入した水が排水されないことがある。

- ・古い擁壁の中には壁面に排水パイプが設置されていないものがある。
- ・擁壁背面の地表面に排水施設が設置されている場合でも土砂や落ち葉によって埋って排水機能を発揮できない場合がある。

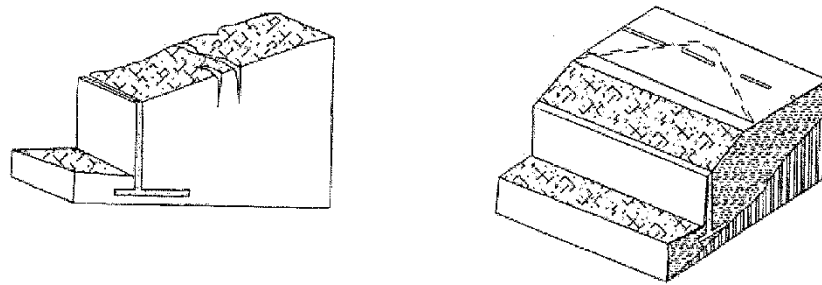
図 9.4-77 背面の亀裂

擁壁に変状が生じたとき、背面の地表面には円弧状の亀裂が発生することがある。

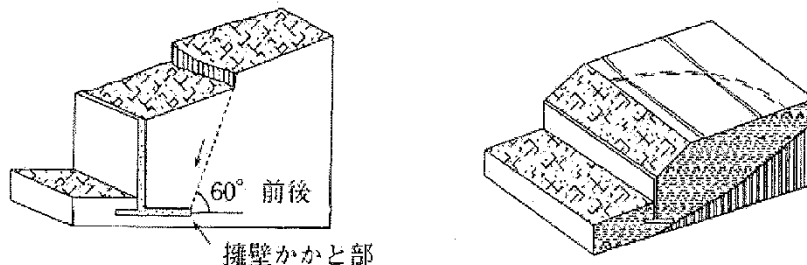
図 9.4-78 背面の段差

擁壁に変状が生じたとき、背面の地表面には擁壁と並行する段差が発生する場合がある。

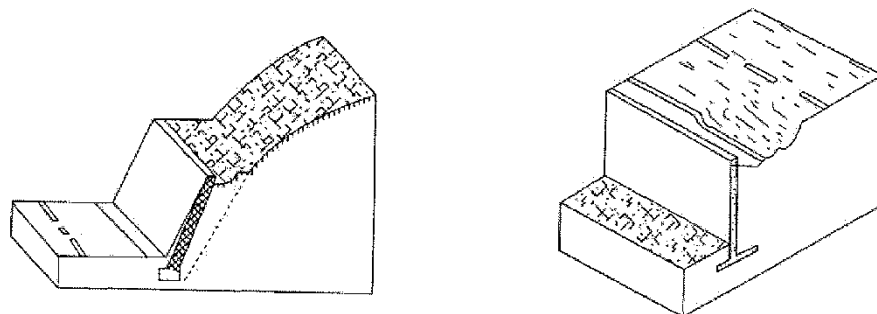
図 9.4-79 背面の陥没・沈下

擁壁に変状が生じたとき、背面の地表面が沈下あるいは陥没することがある。これらの沈下は新しいものであれば擁壁背面についた土の跡等から発生を知ることができる。

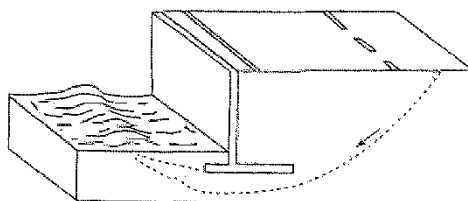
図 9.4-80 擁壁前面の盛り上がり

擁壁に変状が生じたとき、擁壁前面の地表面が隆起する場合がある。隆起は地盤の受働破壊、あるいは円弧すべり破壊によるものがある。

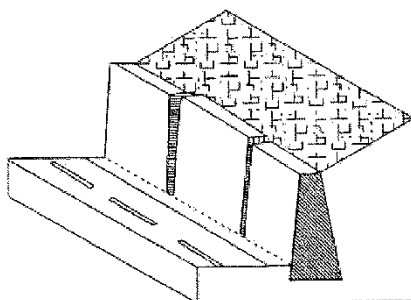
図 9.4-81 目地のずれ、段差

擁壁に変状が生じたとき、目地部にずれや段差が生じることがある。こうしたずれは施工時から生じている場合があり、進行性を十分検討する必要がある。

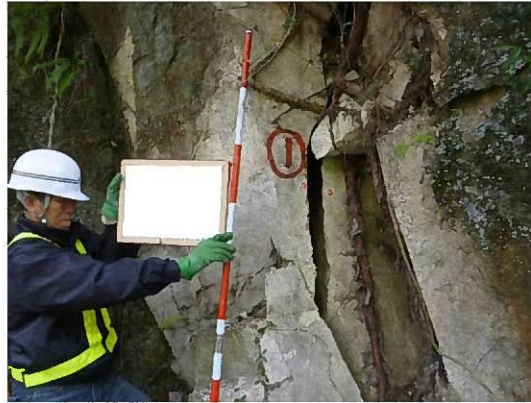
露岩の亀裂

亀裂の変化は浮石化が進  
行する可能性あり

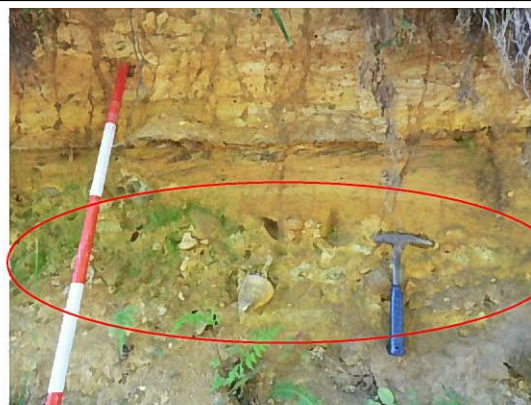
地層内の玉石

露頭の浸食により、混入  
礫の抜け落ち型落石が生  
じる可能性あり

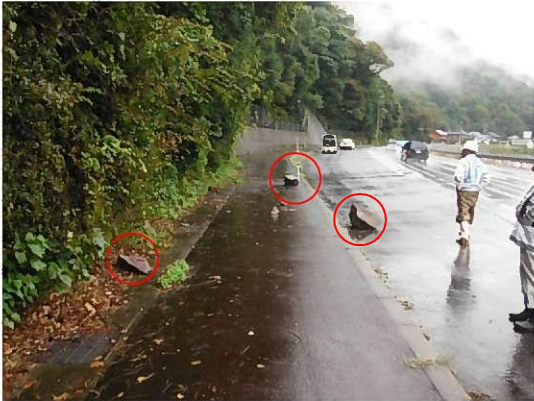
| のり面・自然斜面の変状例 2(落石) | |
|---|---|
| 落石 | <p>斜面上に不安定岩塊が残存している可能性あり</p> |

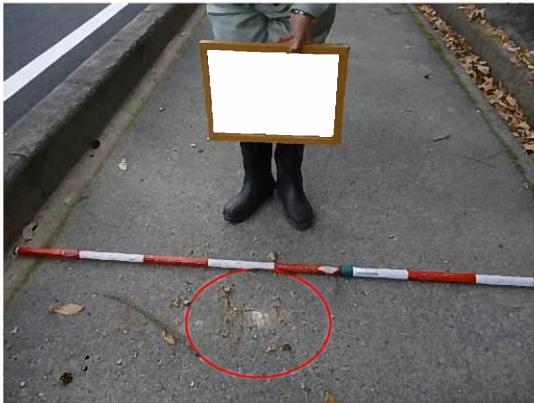
| のり面・自然斜面の変状例 2(落石) | |
|---|---|
| 落石の痕跡 | <p>落石経路や落石規模の推定が可能</p> |

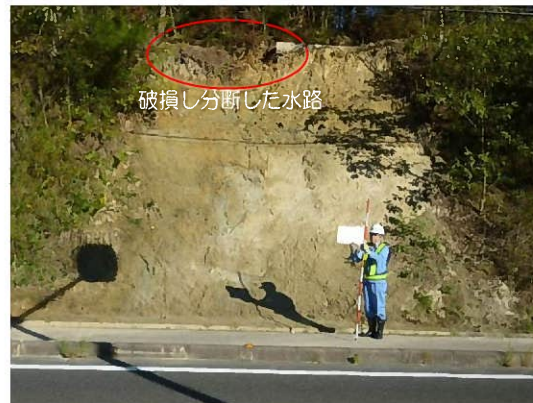
崩壊

のり肩水路の閉塞による  
オーバーフローを誘引と  
して発生

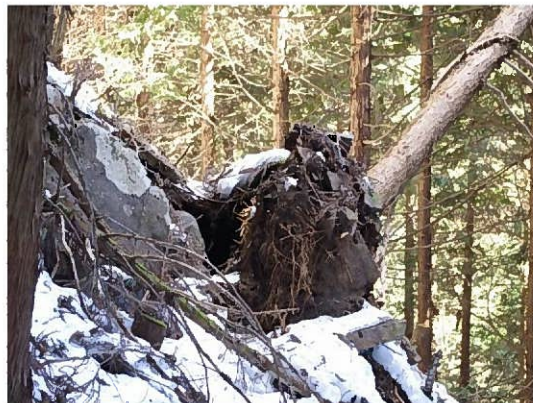
樹木の根返り

倒木の根返りは木の滑落  
や根返り箇所への表流水  
の流入で崩壊を招く可能  
性がある

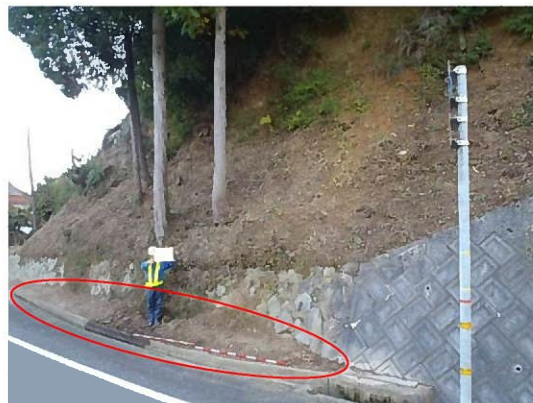
のり尻に堆積する  
崩落土砂

表層崩壊や小崩壊の履歴  
が推測される

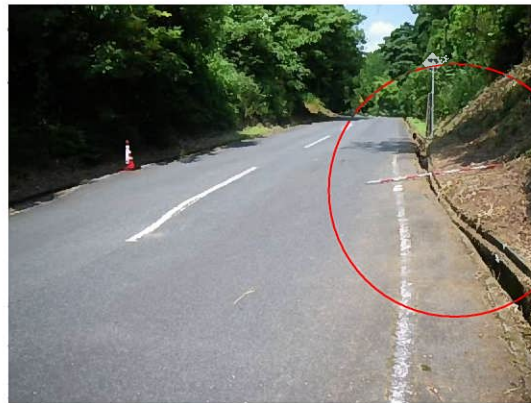
地山の押し出しによる水路の変形

地山の押し出し方向

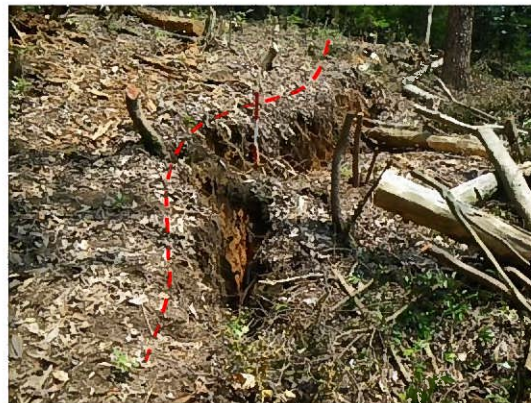
地山の亀裂と段差

地山の滑動方向

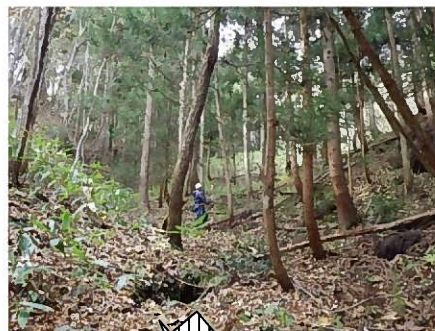
根曲がり

根曲がりの方向

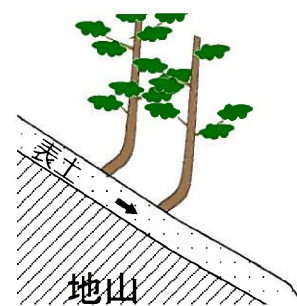
根曲がり概念図

(表層の滑動で立木が傾倒後生育して発生)

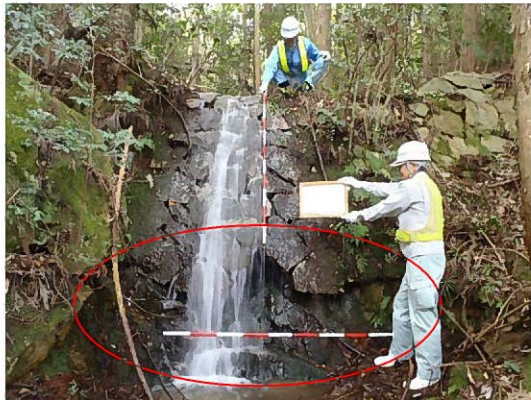
谷止め工の変状

下部石積みの欠損

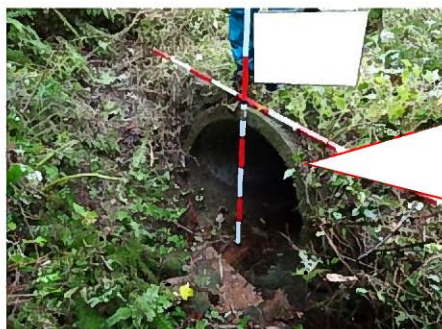
横断管渠の閉塞

管内の状況  
(枯木や土石の堆積で流路断面が減少している)

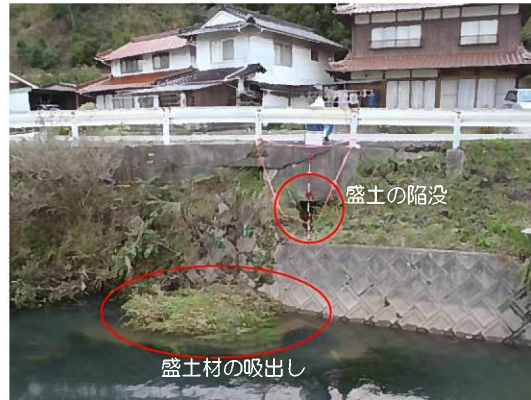
盛土材の吸出しと  
陥没

盛土材の吸出しは河川の  
影響によるものと推測さ  
れる

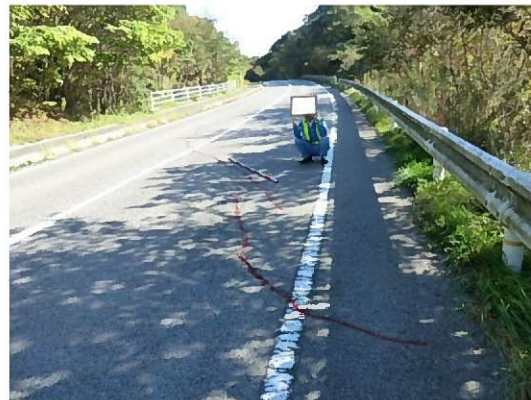
路面の亀裂

亀裂は馬蹄形を呈し、中央  
がやや沈下している

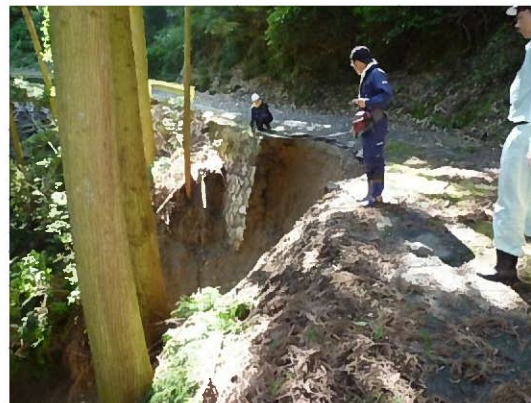
崩壊

変位の進行が継続すれば、盛土崩壊（写真）の可能性がある。

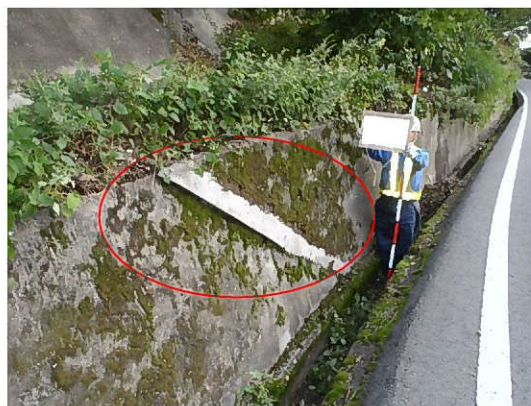
せり出し  
(はらみ出し)

写真では亀裂補修後もせり出しが進展している

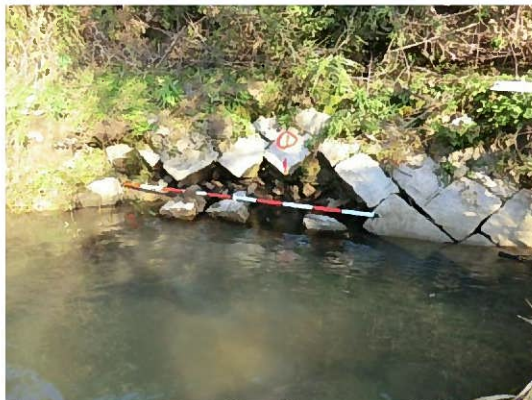
ブロック抜け落ち

河川の洗掘によるブロックの抜け落ち

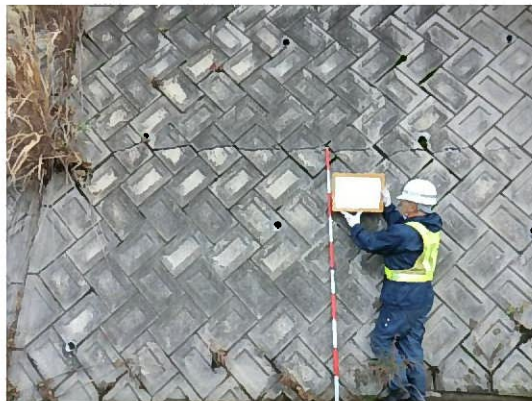
亀裂

変状が進行すれば擁壁の倒壊や、背後地山の崩壊・地すべりが生じる可能性がある。

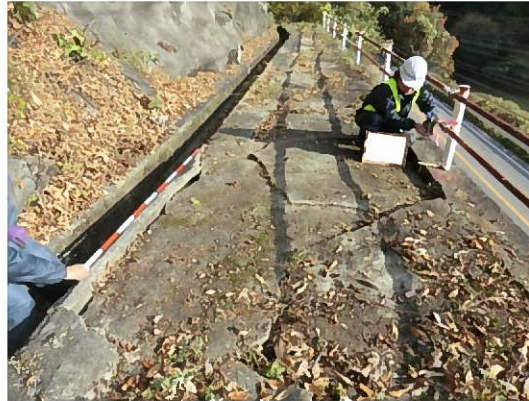
天端の亀裂・段差

裏込め材の圧密あるいは  
流出で天端コンクリート  
が沈下して、亀裂や段差が  
生じている

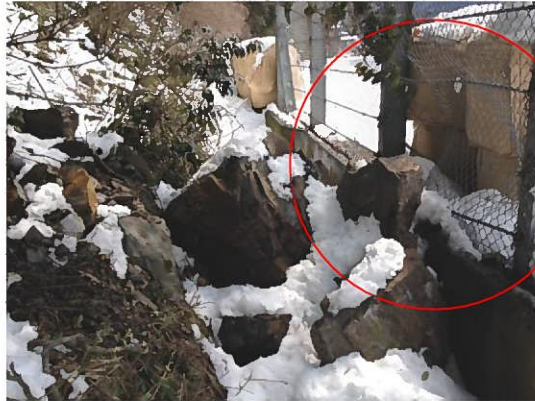
落石によるネット  
の破損

応急処置として前面に大  
型土のうを設置している

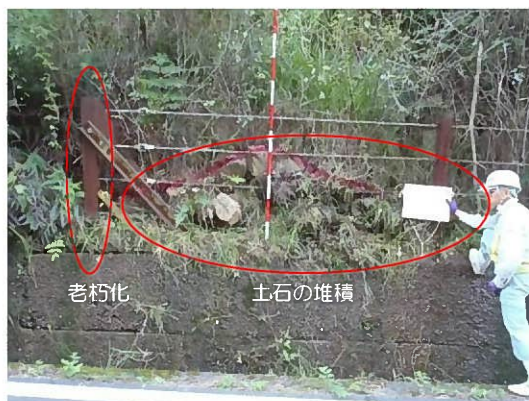
崩落土石の堆積・老  
朽化

いずれの場合も将来の落石や崩壊に対して機能不全となる可能性がある。

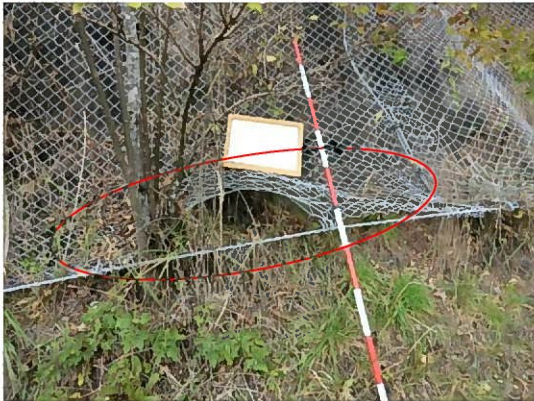
| 落石防護網の変状例 | | |
|---|---|---|
| ネットの破損 | | |

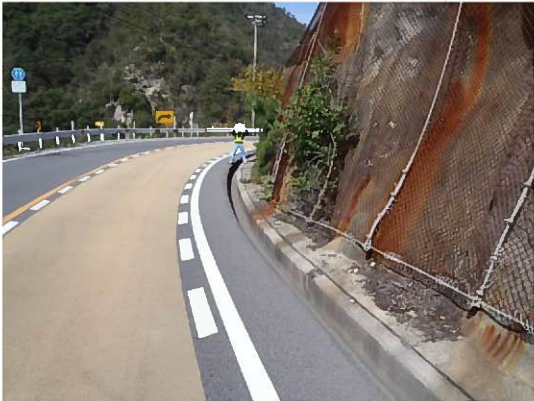
| 落石防護網の変状例 | | |
|---|---|---|
| 老朽化 | | ワイヤー部は健全だが、ネット部が錆びている |

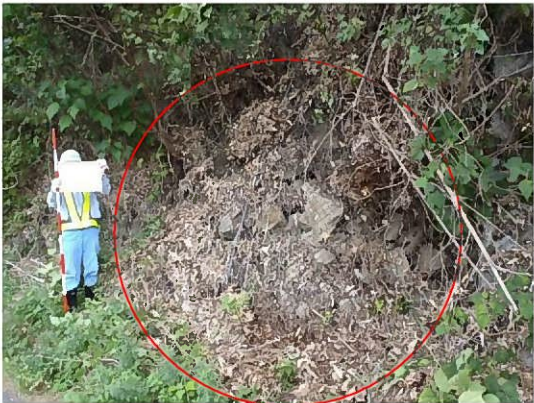
| 落石防護網の変状例 | | |
|---|---|---|
| 崩落土石の堆積 | | 過剰な崩落土石のロック<br>ネット内堆積 |

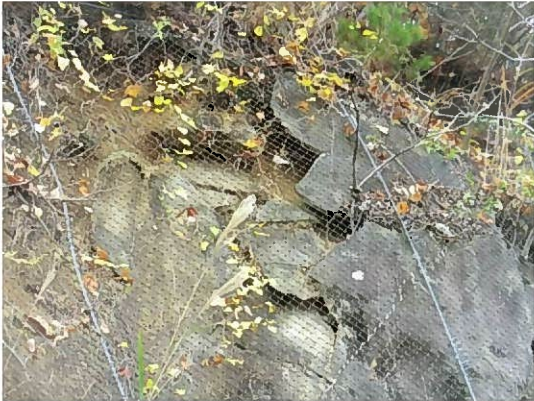
| 吹付け工の変状例 1 | | |
|---|---|---|
| 破損 | | <p>経年劣化と地山の風化による空洞化の進行が素因と推測される</p> |

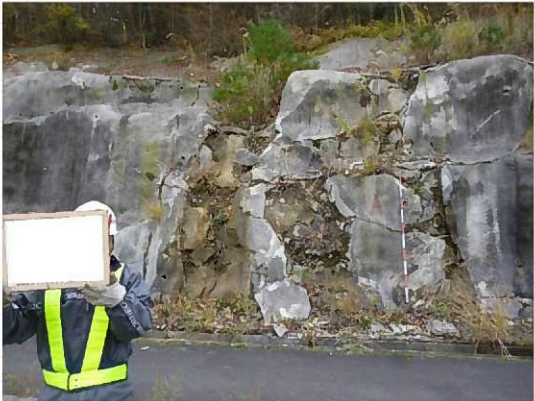
| 吹付け工の変状例 1 | | |
|---|---|---|
| 湧水 | | <p>亀裂や剥落も進行している</p> |

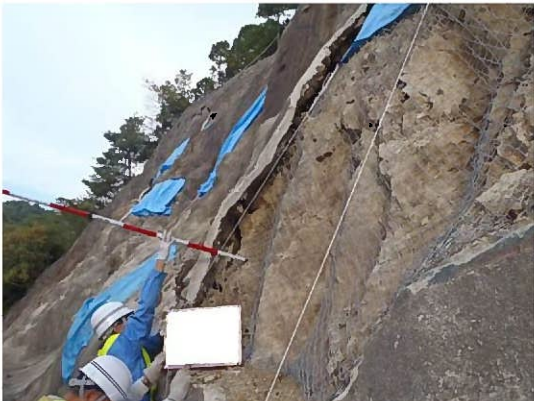
| 吹付け工の変状例 1 | | |
|---|---|---|
| 背後の空洞 | | <p>風化の進行で地山から土砂が流出して形成されたものと推測される</p> |

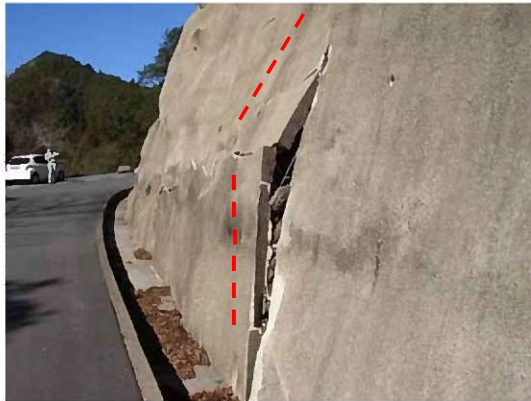
座屈

地山の押し出しや吹付け工の自重により変形したと推測

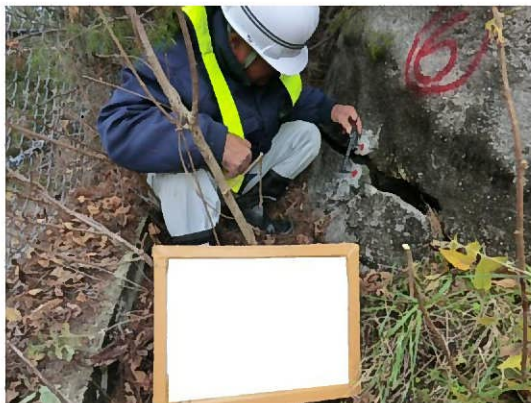
亀裂

吹付け工背後に空洞も生じている

吹付け工の倒壊やのり面崩壊の可能性がある。

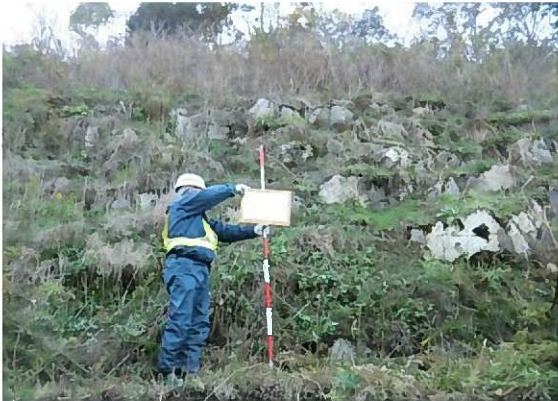
| 植生工の変状例 | |
|---|---|
| 植生の活着不良 | <p>のり面地肌(岩盤)の露出が目立つ</p> |

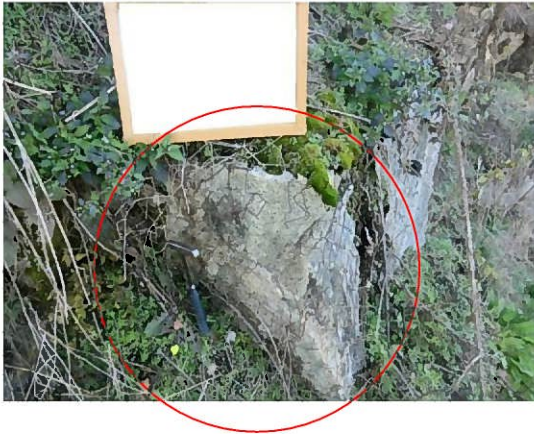
| 植生工の変状例 | |
|---|---|
| ラス網の破損 | |
| <p>【注意事項】</p> <p>活着不良により、風雨等の気象による風化浸食が進行し、のり面の不安定化が進む。</p> <p>ラス網の破損は、土砂流出や落石の発生を招く恐れがある。</p> | |

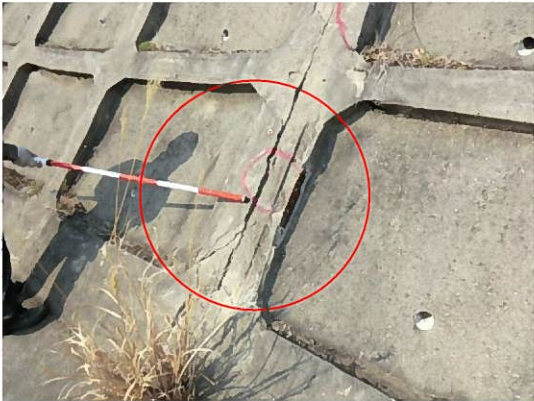
| のり枠工の変状例 | |
|---|---|
| モルタル片の剥落 | <p>鋼材の腐食・膨張により剥落</p> |

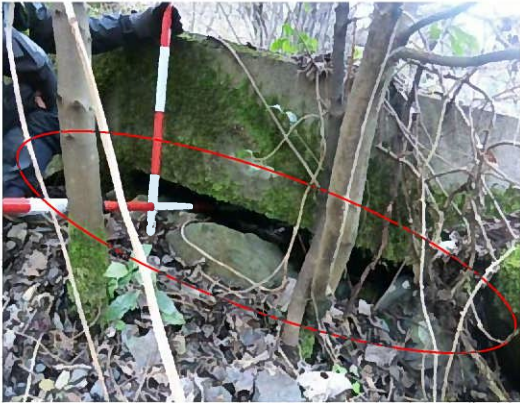
| のり枠工の変状例 | |
|---|---|
| のり枠の浮き | <p>地山との接着部が乖離し空間が生じている</p> |

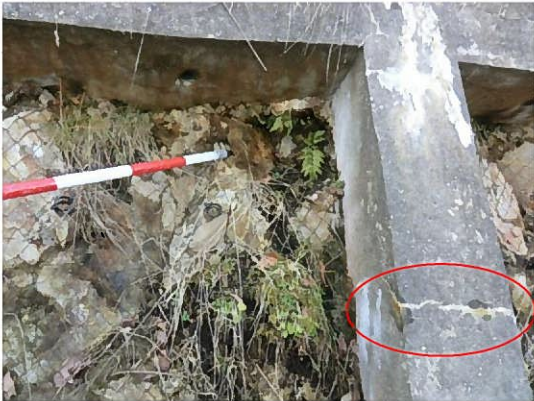
| のり枠工の変状例 | |
|---|---|
| のり枠の亀裂 | <p>亀裂が連続する場合は地山の押し出しの可能性あり</p> |

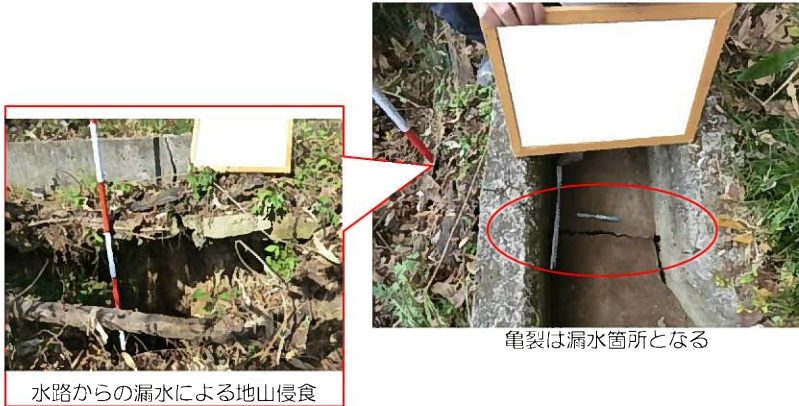
| 水路工の変状例 | |
|---|---|
| 亀裂 | <p>水路からの漏水による地山侵食</p> <p>亀裂は漏水箇所となる</p> |

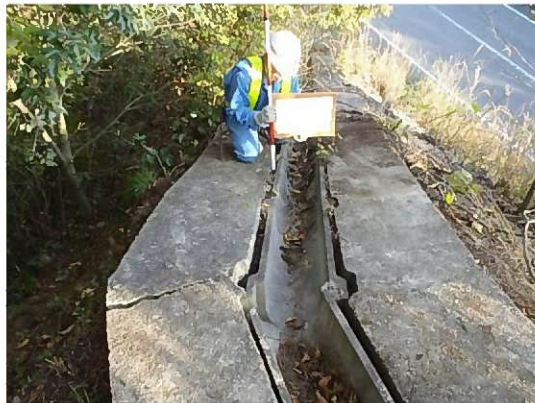
| 水路工の変状例 | |
|---|---|
| 開き | |

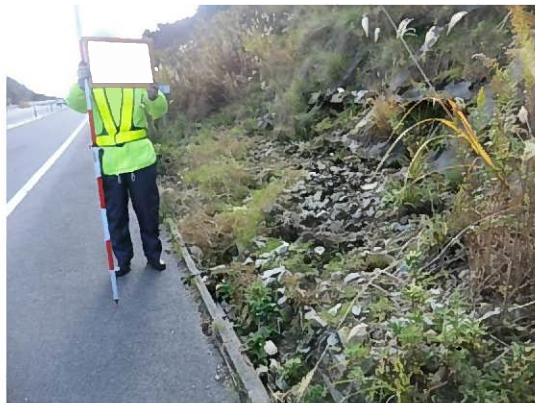
| 水路工の変状例 | |
|---|---|
| 水路閉塞 | |

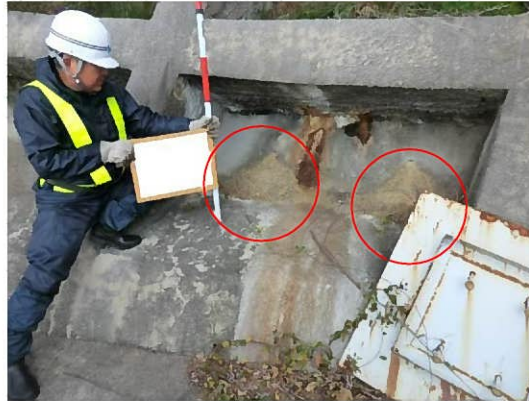
排水孔からの土砂  
流出

湧水に伴う盛土材、裏込め材)の流出は構造物背後の空洞化を進行させる

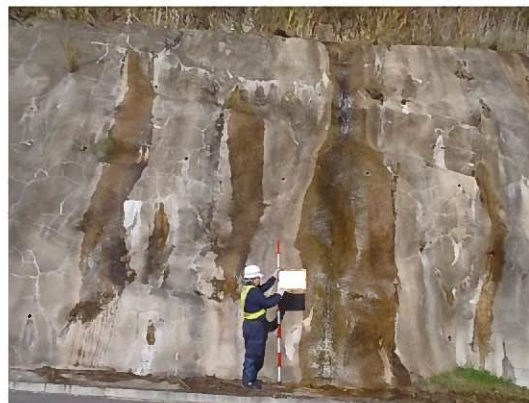
構造物からの湧水

湧水量の増大や濁水は背後地山(盛土・擁壁裏込め)の浸食・空洞化の進行の懸念があり、路面への土砂流出や崩壊発生の可能性が考えられる。

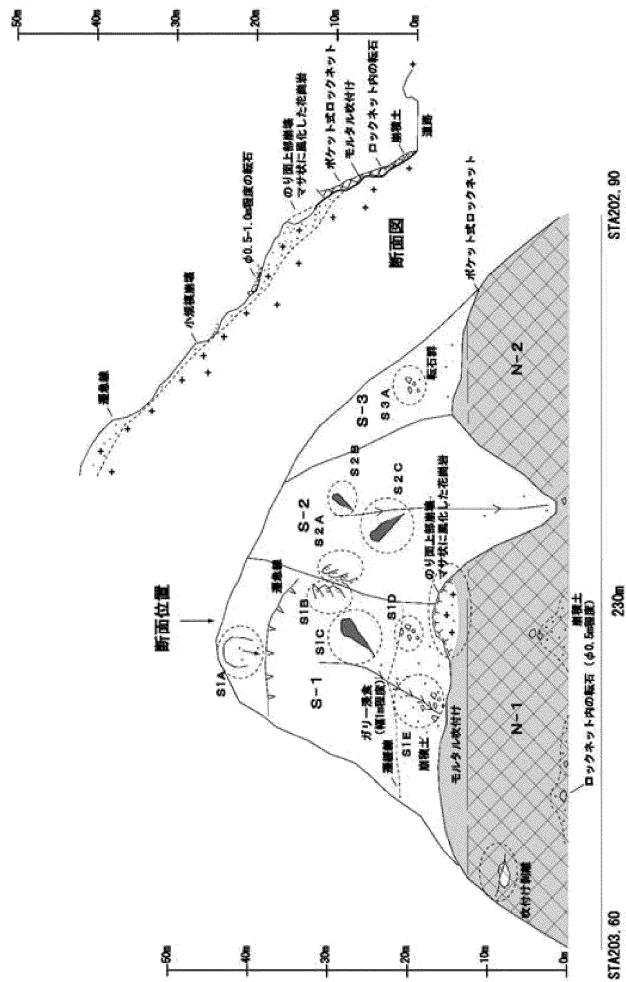
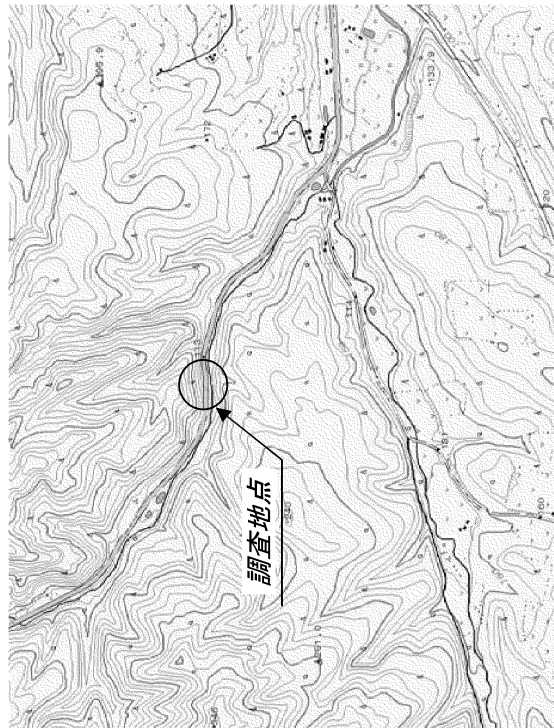
スケッチ・現況写真(既設対策工、位置目印との位置関係が分かるもの)

| 所見<br>(評価理由) | N-1上部では吹付けモルタルが剥げ落ち、マザ化した花崗岩が露出する。終点付近では長さ15m程度で横方向に亀裂が生じ、亀裂に沿って高さ2m×幅8m程度の範囲にわたってモルタルが剝離している。ロックネット内部には、モルタル剝離箇所や上部斜面からの崩壊土・小落石が認められる。一方、N-2には目立った変化は認められない。<br>上部斜面では、S-1およびS-2の小規模な表面崩壊が認められ、斜面上に厚さ0.5~1m程度の崩壊土が分布する。このうちS-1では、崩壊土上にガリイニシが発生し免連する。S-1、S-2境界の尾根部には、前理が発達してプロック状を呈する花崗岩の露頭がみられる。S-1の斜面下部には、本露頭起源と考えられる小規模な鉱石群が存在する。<br>モルタル吹付け部の補修のためか、S1b、S2dで想定される比較的大きな浮石性落石に対する予防工(グラウンドアンカー)の設置が求められる。また、斜面上部に認められる崩壊地形に関しては、現時点では表層部に限った小規模なものであるが、カルデラ作成時に崩壊の進行を監視する必要がある。 | 平成8年度点検結果<br>降点(77点)総合評価(○)対策が必要とされる。防災カルテを作成し対応する。特に新たな対応を必要としない。(対応:実工中(未着手))<br>平成18年度点検結果<br>降点(のり面15点/自然地面77点)総合評価(△)対策が必要とされる。特に新たな対応を必要としない | 予想災害規模<br>吹付けの裏面の崩壊(高7m×幅10m×深1m)、上部斜面からの浮石型落石( $\phi 1 \sim 2\text{m}$ )<br><br>工種: のり面整形<br>その他:<br>ロックネット工<br><br>想定対策工 |

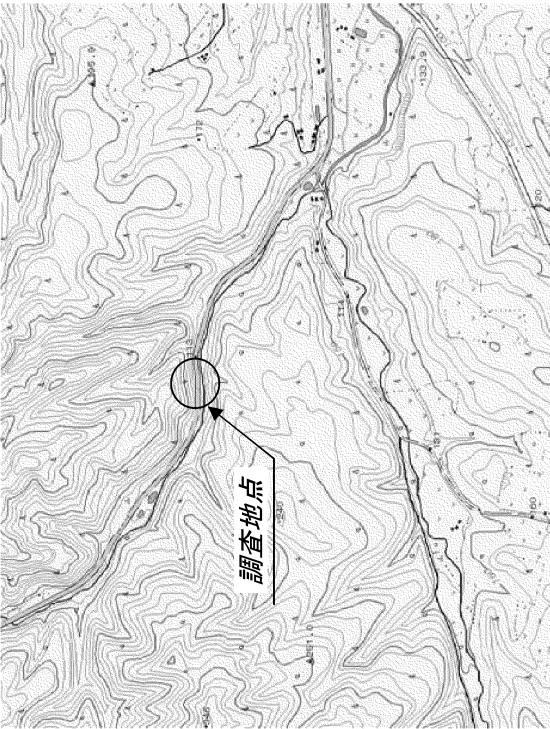
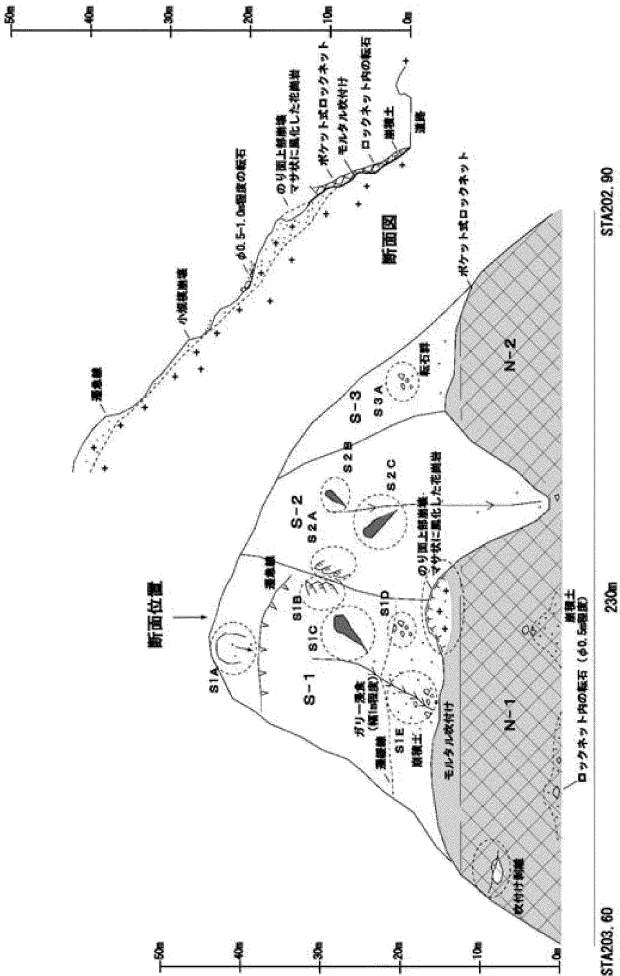
スケッチ・現況写真(既設対策工、位置目印との位置関係が分かるもの)

N-1上部では吹付けモルタルが剥け落ち、マサ化した花崗岩が露出する。終点付近では長さ15m程度で横方向に亀裂が走り、亀裂に沿って高さ2m×幅8m程度の範囲にわたってモルタルが剥離している。ロックネット内部には、モルタル剥離箇所や上部斜面からの崩壊土・小落石が認められる。一方、N-2には目立った変状は認められない。
