広島市  
法面・  
土工構造物  
点検要領③

（特定道路土工構造物）

令和 8 年 8 月

道路交通局道路部道路課

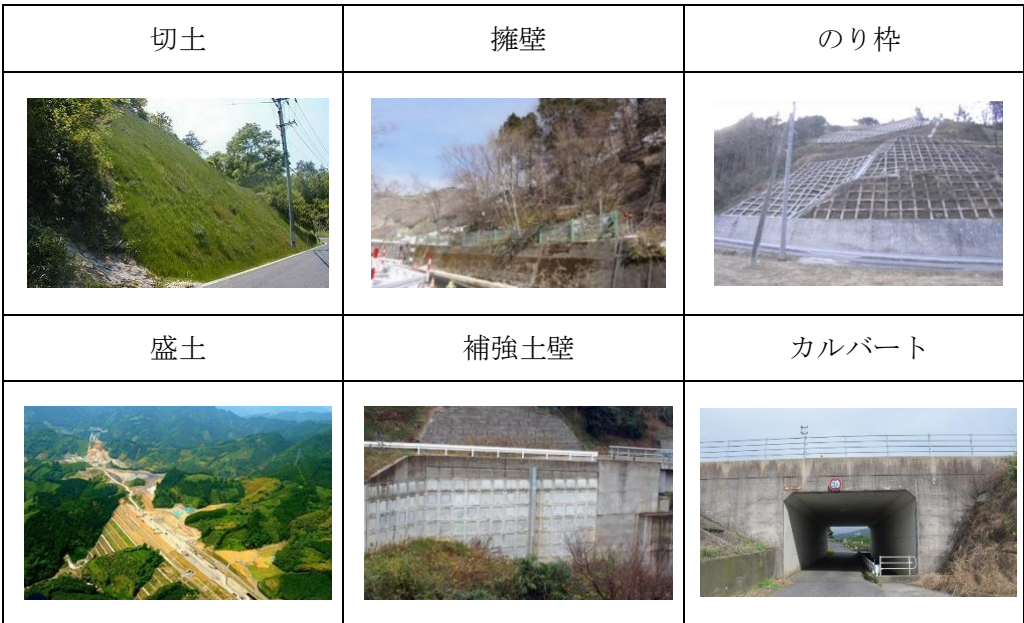
図 6.1 道路土工構造物を構成する施設の例

なお、切土や盛土には含まれないが、切土や盛土の変状に影響が及ぶと推定される自然斜面や周辺施設（斜面安定施設、舗装面など）についても点検の診断内容に影響を及ぼす要因として考慮する必要がある。

また、個別の定期点検対象となっている大型カルバート以外のカルバートについては、通常、盛土内に設置されるものであることから、便宜的に盛土を構成する施設の一つとみなして点検対象とする。

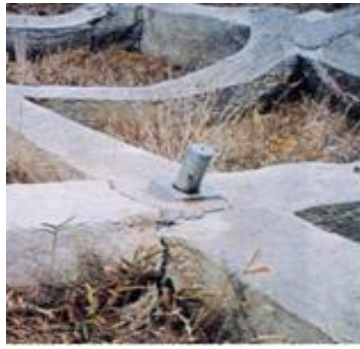
写真 受圧構造物の破損の例

| | 理由 | 受圧構造物が破損し、部材の落下・アンカーの破断・アンカー斜面の崩壊のおそれがある。 | | 理由 | 受圧構造物が破損し、部材の落下・アンカーの破断・アンカー斜面の崩壊のおそれがある。 |

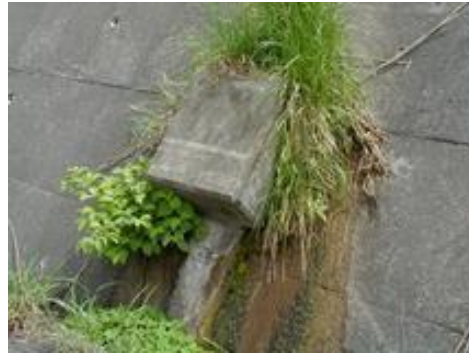
写真 アンカーの頭部からの湧水・雑草の繁茂の例

| | 理由 | アンカー頭部から湧水・雑草の繁茂が見られ、テンドンの腐食が疑われる。 | | 理由 | アンカー頭部にさび汁を伴う湧水がみられ、頭部キャップの交換や防錆油の充填が必要である。 |

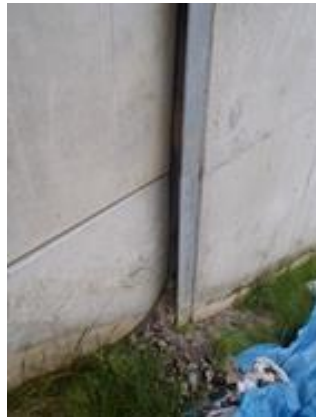
写真 土砂のこぼれ出し例

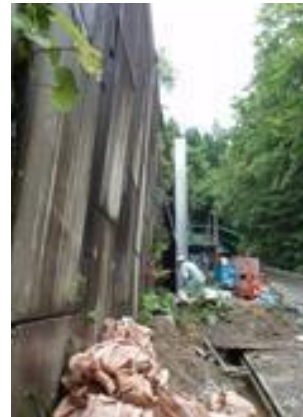
写真 壁面の傾斜の例

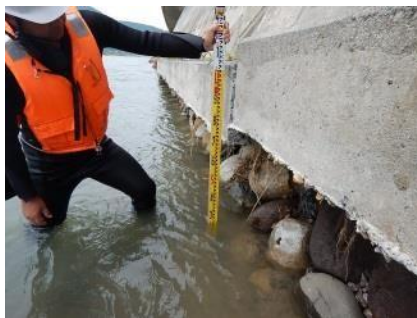
写真 擁壁基礎部・底盤部の洗掘の例

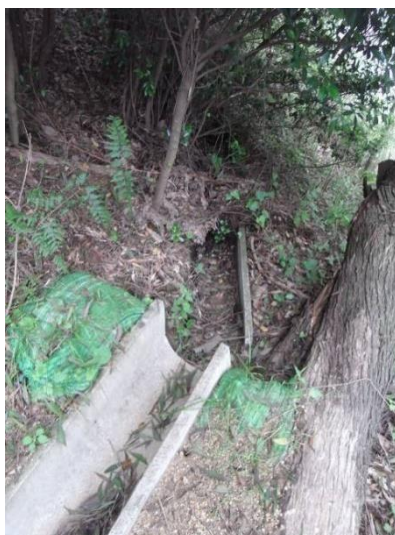
写真 排水溝の破損の例

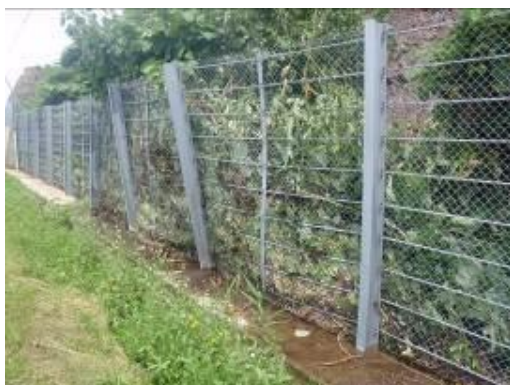
写真 落石防護柵の傾動の例

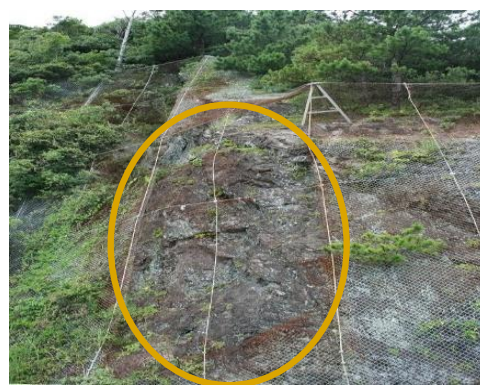
写真 落石防護網の著しい腐食による断面欠損の例

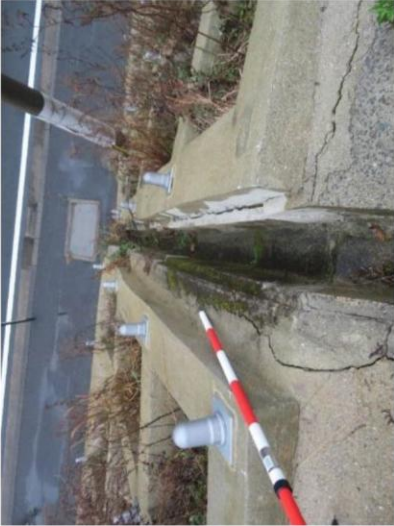
| 変状② | | 変状写真 | |
|---|---|---|---|
| | コメント | 排水施設(変状:開口亀裂)<br>縦排水路の状況。目地沿いに開口亀裂が認められる。 | |

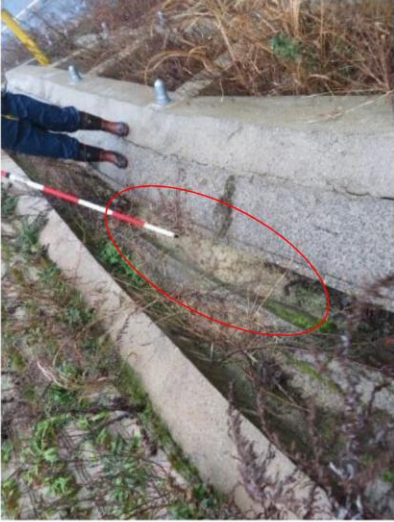
| 変状② | | 変状写真 | |
|---|---|---|---|
| | コメント | 排水施設(変状:土砂流出による閉塞)<br>上部切土法面からの土砂流出により排水路の閉塞が認められる。 | |

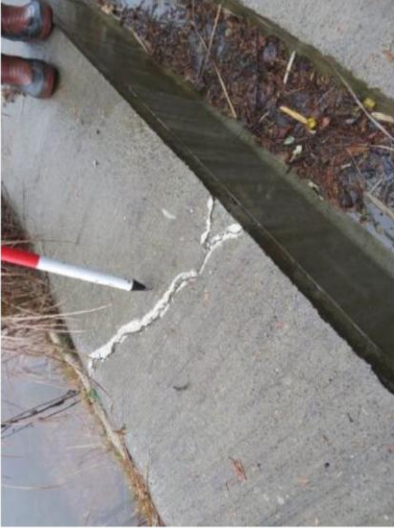
| 変状② | | 変状写真 | |
|---|---|---|---|
| | コメント | 切土(変状:小段の開口亀裂)<br>小段に開口亀裂が認められる。<br>開口幅は3mm程度。排水路への波及は認められない。 | |

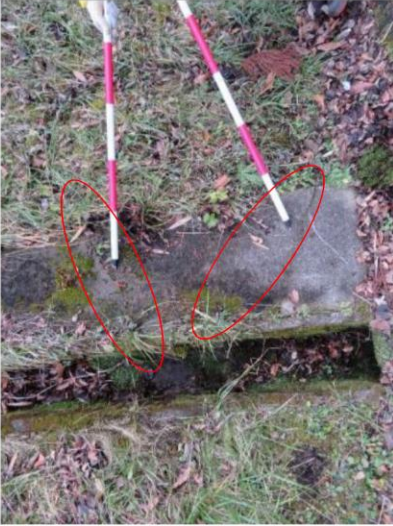
| 変状② | | 変状写真 | |
|---|---|---|---|
| | コメント | 排水施設(変状:開口亀裂)<br>縦排水路に開口亀裂が認められる。 | |

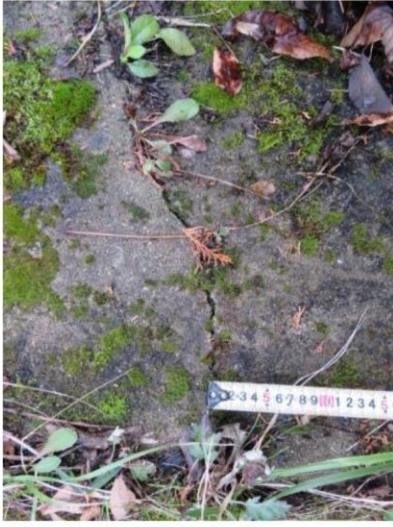
| 変状② | | 変状写真 | |
|---|---|---|---|
| | コメント | 排水施設(変状:開口亀裂)<br>P8の上部亀裂。開口幅は最大3mm程度。 | |

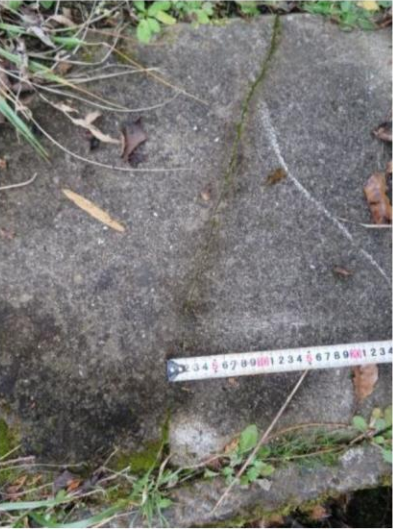
| 変状② | | 変状写真 | |
|---|---|---|---|
| | コメント | 排水施設(変状:開口亀裂)<br>P8の下部亀裂。<br>開口幅は最大1mm。 | |

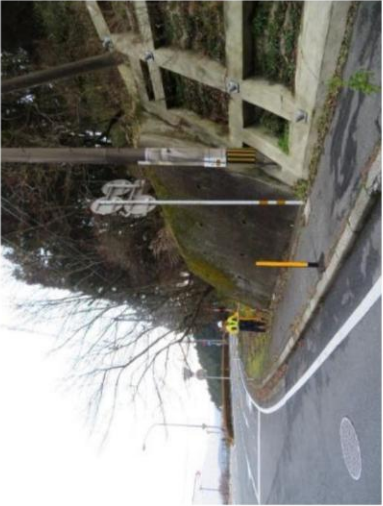
P18  
コンクリート擁壁

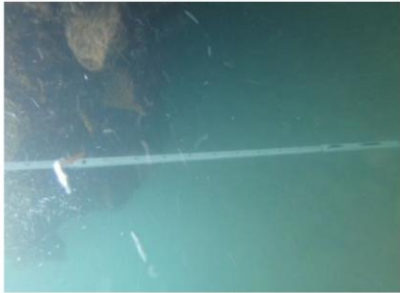
| 変状番号 | | 変状写真 | | |
|---|---|---|---|--|
| | P2 擁壁基礎の洗掘<br>2021年11月24日<br>上流側端部より21m下流側。<br>擁壁基礎にH0.5m程度の洗掘が生じている。<br>ただし、写真で見えているのは、擁壁前面の張りコンクリート下部の洗掘。擁壁本体の基礎は漏って見えていない。 | | | |

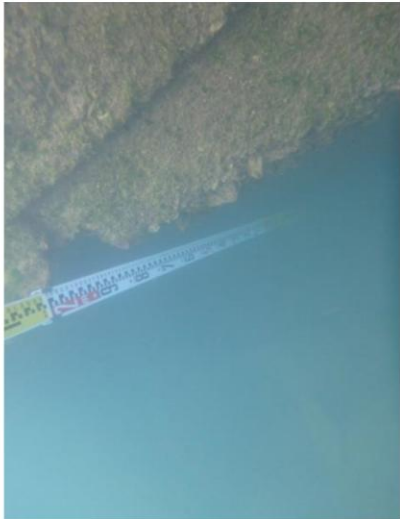
| 変状番号 | | 変状写真 | | |
|---|---|---|---|--|
| | P3 擁壁基礎の洗掘<br>2021年11月24日<br>上流側端部より33m下流側。<br>擁壁基礎にH1.4m程度の洗掘が生じている。 | | | |

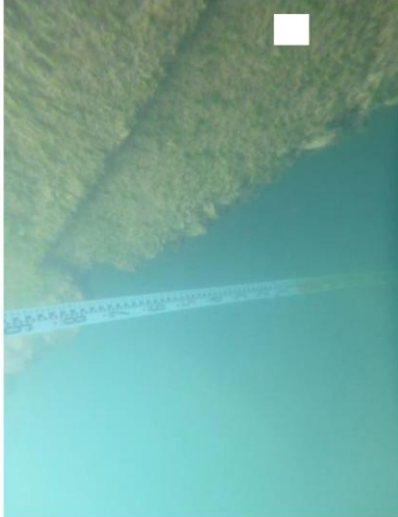
| 変状番号 | | 変状写真 | | |
|---|---|---|---|--|
| | P5 擁壁基礎の洗掘<br>2021年11月24日<br>上流側端部より40m下流側。<br>擁壁基礎にH1.7m程度の洗掘が生じている。 | | | |

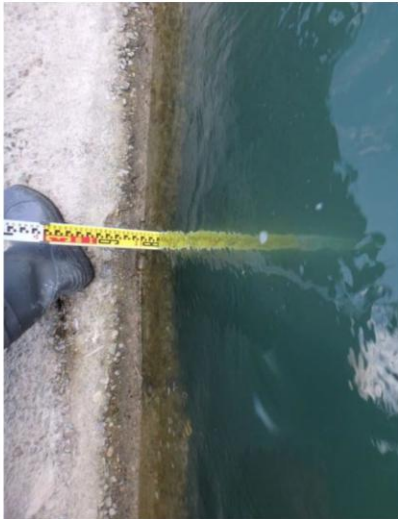
| 変状番号 | | 変状写真 | | |
|---|---|---|---|--|
| | P6-1 擁壁基礎の洗掘<br>2021年11月24日<br>上流側端部より56m下流側。<br>擁壁基礎にH2.5m程度の洗掘が生じている。 | | | |

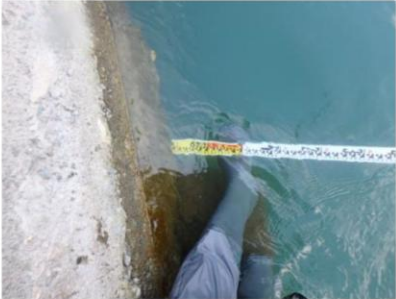
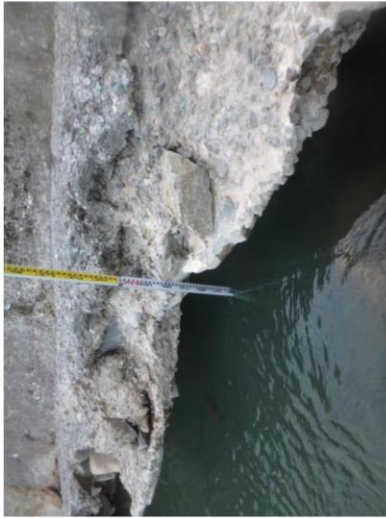
| P6-2 擁壁基礎の洗掘<br>2021年11月24日<br>前写真、洗掘の奥行き2.8m程度。 | P7 擁壁の状況<br>2021年11月24日<br>上流側端部より5.6m下流側 (P6上側)<br>擁壁は、顕著な洗掘を受けるが、擁壁自体に目立った変状は見られない。 | P8-1 擁壁基礎の洗掘<br>2021年11月24日<br>上流側端部より7.8m下流側<br>擁壁基礎にH1.5m程度の洗掘が生じている。 |

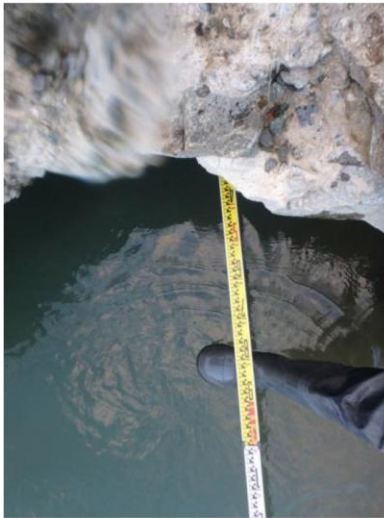
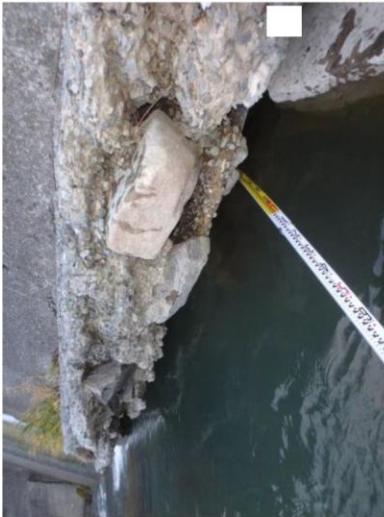
| P8-2 擁壁基礎の洗掘<br>2021年11月24日<br>前写真、洗掘の奥行き2.5m程度。<br>その内、張りコンクリートの奥行きが約1m、擁壁基礎の奥行きが1.5m程度。 | P9 擁壁基礎の洗掘<br>2021年11月24日<br>上流側端部より8.9m下流側。<br>擁壁基礎にH1.0m程度の洗掘が生じている。 | |

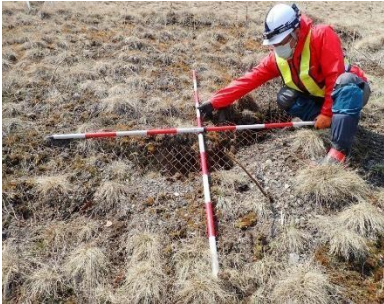
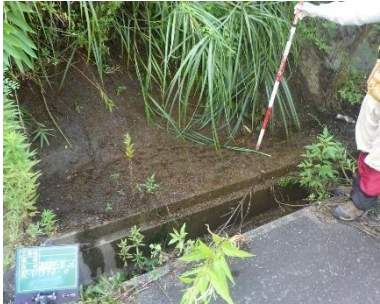
| | 構造物名 | 切土のり面（亀裂） | | 構造物名 | 切土のり面（湧水） |
| | 理由 | 亀裂が大きく開口している状態である。極めて不安定な状態であり、崩壊して被害が生じるおそれがある。 | 理由 | のり面またはのり尻に湧水が見られる。あるいは、湧水によるのり面の浸食により肌落ちが発生している。極めて不安定な状態であり、崩壊して被害が生じるおそれがある。 | |

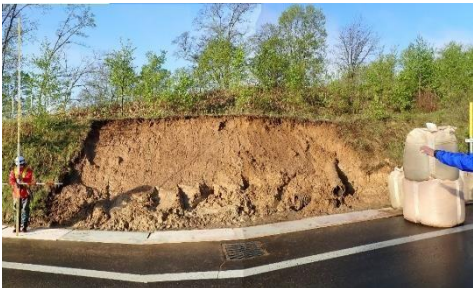
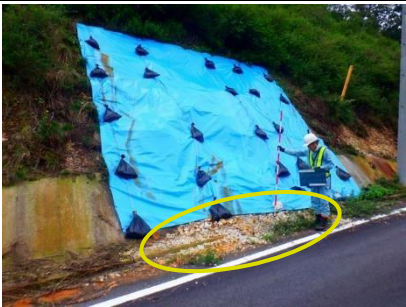
| | 構造物名 | 切土のり面（崩壊） | | 構造物名 | 切土のり面（崩壊、シート養生） |
| | 理由 | 湧水や亀裂の拡大等により、のり面が大きく崩壊している。未対策の状況で、表流水が流入しやすい状態である。極めて不安定な状態であり、崩壊が拡大して被害が生じるおそれがある。 | 理由 | のり面崩壊に対し、応急対策としてシート養生が設置されている。あるいは、シート背面地山の土砂もこぼれだしている。極めて不安定な状態であり、崩壊が拡大して被害が生じるおそれがある。 | |

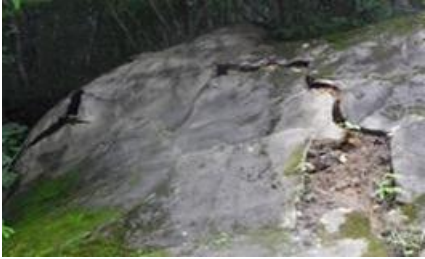
| | 構造物名 | 切土のり面（吹付） | | 構造物名 | 切土のり面（吹付） |
| | 理由 | 亀裂が大きく開口し、地山から浮いている状態である。極めて不安定な状態であり、落下して被害が生じるおそれがある。 | | 理由 | 亀裂が開口し、かつはらみだしているとともに、背面地山の土砂もこぼれだしている。極めて不安定な状態であり、崩壊して被害が生じるおそれがある。 |

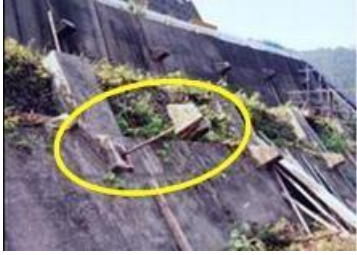
| | 構造物名 | グラウンドアンカー | | 構造物名 | グラウンドアンカー |
| | 理由 | アンカーが破断して飛び出しており、アンカーの機能を果たしておらず、アンカー頭部の落下による第三者被害につながるおそれがある。また、アンカーによる抵抗力の減少によりアンカー斜面の崩壊につながるおそれがある。 | | 理由 | アンカーが破断して飛び出しており、アンカーの機能を果たしておらず、アンカー頭部の落下による第三者被害につながるおそれがある。また、アンカーによる抵抗力の減少によりアンカー斜面の崩壊につながるおそれがある。 |

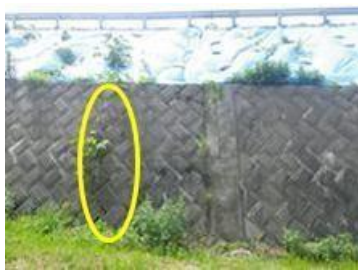
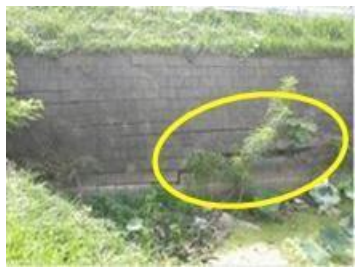
| | 構造物名 | 擁壁（ブロック積み擁壁） | | 構造物名 | 擁壁（ブロック積み擁壁） |
| | 理由 | 壁面ブロックの一部にクラックが見られ、進行すれば不安定化するおそれがある。 | | 理由 | 壁面ブロックの変形が著しく、構造上、危険な状態で交通傷害のおそれもある。 |

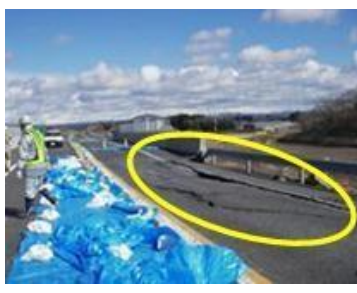
| | 構造物名 | 舗装面 | | 構造物名 | 舗装面 |
| | 理由 | 舗装面に円弧状のクラックが生じており、擁壁背面の盛土に変状が生じていることが考えられる。擁壁の安全性も低下しているおそれがあるので詳細調査が必要。 | | 理由 | 舗装面に大きなクラックが生じており、走行上危険な状態である。また、擁壁背面の盛土にも大きな変状が生じていることが考えられ擁壁の安全性も低下しているおそれがある。 |

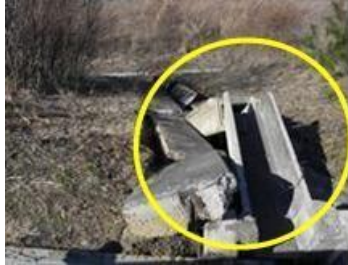
| | 構造物名 | 排水工 | | 構造物名 | 排水工 |
| | 理由 | 排水工が変形し、集水した水が溢れだし擁壁の基礎地盤を乱すことで擁壁が不安定化するおそれがある。 | | 理由 | 排水工が変形し、集水した水が盛土内に流入し不安定化するおそれがある。 |

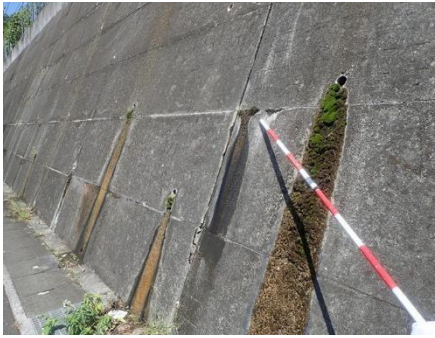
| | 構造物名 | 擁壁 |
| | 理由 | 打ち継ぎ目からのしみだし及び遊離石灰が見られ、止水等の対策が必要である。 |

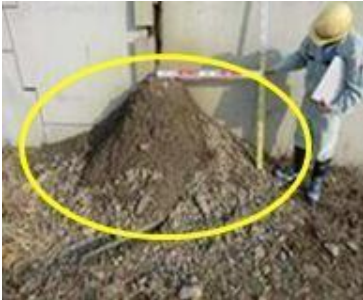
| | 構造物名 | 擁壁（補強土壁） | | 構造物名 | 擁壁（補強土壁） |
| | 理由 | 盛土材がこぼれだしているが少量である。進行すれば補強効果が著しく低下するおそれがあるので、補修・補強対策の要否を検討する詳細調査が必要。 | | 理由 | 盛土材がこぼれだしており、補強効果が低下しているおそれがある。 |

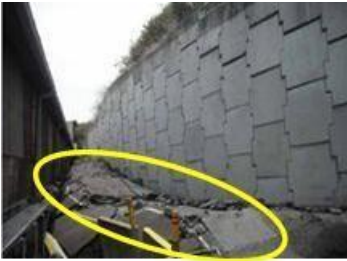
| | 構造物名 | 擁壁（補強土壁） | | | |
| | 理由 | 擁壁の滑動により壁面前面地盤が隆起し、滑動に対する抵抗力は期待できない。 | | | |

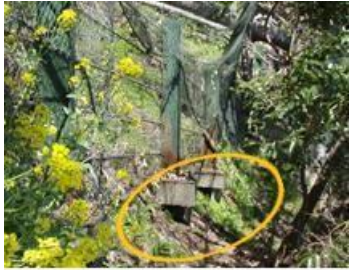
| | 構造物名 | 落石防護柵 | | 構造物名 | 落石防護柵 |
| | 理由 | 落石防護柵背面に土砂が堆積し、支柱が大きく傾動しており本体が不安定な状況にある。 | | 理由 | 落石防護柵の支柱基礎周辺の地盤が洗掘（流出）し、基礎が沈下しており本体が不安定な状況にある。 |

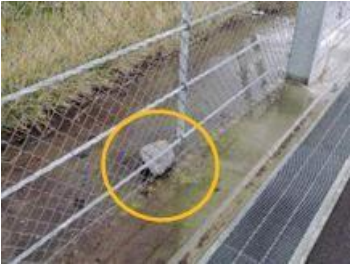
| | 構造物名 | 落石防護柵 | | 構造物名 | 落石防護柵 |
| | 理由 | 防柵背面への小落石が発生しているが、本体の損傷はない。引き続き落石発生のおそれがないか調査が必要である。 | | 理由 | 背面への落石により防護柵が傾斜しており、裾部より一部土砂流出している。さらに倒壊・土砂等流出の可能性があるため、堆積物を除去する必要がある。 |

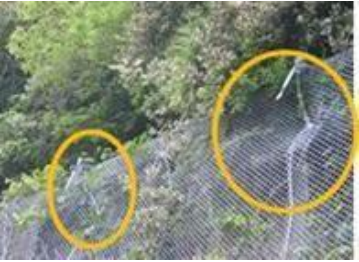
| | 構造物名 | 落石防護柵 | | 構造物名 | 落石防護網 |
| | 理由 | 防護柵のワイヤーロープにたわみ、金網に変形がみられる。 | | 理由 | 落石防護網の吊りロープが破断し、金網・ワイヤーロープに変形を生じており、落石捕捉の機能が低下している状況にある。 |

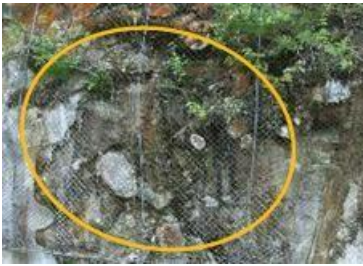
| | 構造物名 | 落石防護網 | | 構造物名 | 落石防護網 |
| | 理由 | 鋼部材（金網）の広い範囲で発錆しているが、大きな断面欠損には至っていない状況にある。 | | 理由 | 鋼部材（金網・ワイヤーロープ）が著しく腐食、一部断面欠損しており、落石捕捉の機能を有していない状況にある。 |

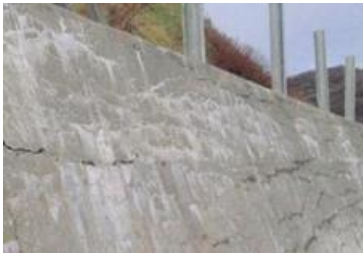
| | 構造物名 | 落石防護擁壁+柵 | | 構造物名 | 落石防護擁壁 |
| | 理由 | コンクリート擁壁（柵基礎部）にクラックが発生しているが、柵の変形は見られない状態。損傷要因、補修方法の検討のための詳細調査が必要である。 | | 理由 | コンクリート擁壁本体にクラックが多数発生している状況。劣化程度、原因、補修方法等の検討のための詳細調査が必要である。 |

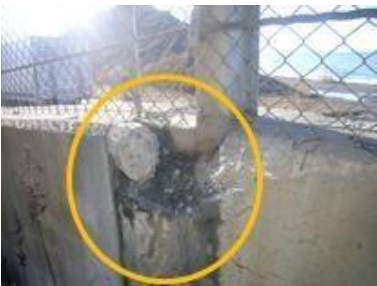
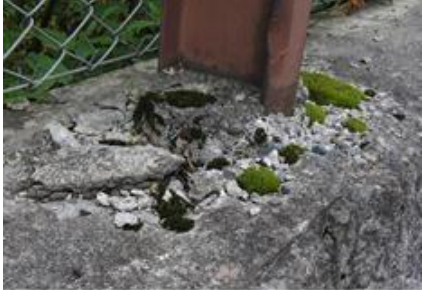
| | 構造物名 | 落石防護擁壁+柵 | | 構造物名 | 落石防護柵 |
| | 理由 | コンクリート擁壁（柵基礎部）に剥離・クラックが発生している。損傷要因、補修方法の検討のための詳細調査が必要である。 | | 理由 | コンクリート擁壁天端（柵基礎周辺）に浮き・クラックが発生している状況。劣化程度、原因、補修方法等の検討のための詳細調査が必要である。 |

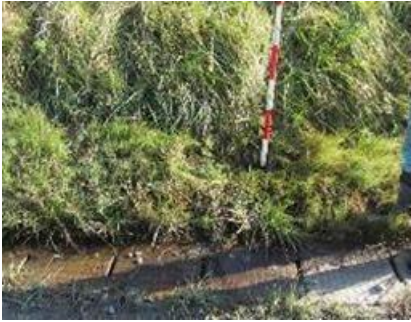
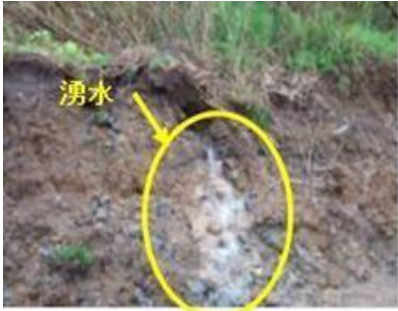
| | 構造物名 | 盛土 | | 構造物名 | 盛土 |
| | 理由 | のり尻部からの湧水が見られる。 | | 理由 | のり尻部に崩壊を伴う湧水が見られる。 |

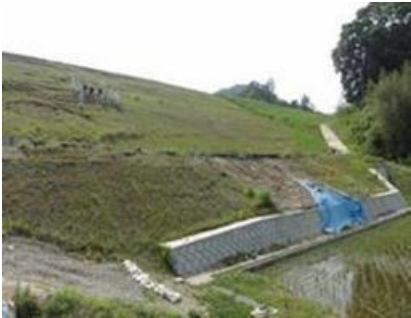
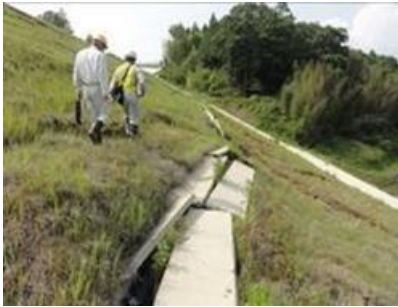
| | 構造物名 | 盛土 | | 構造物名 | 盛土 |
| | 理由 | 盛土のり面が崩落している。 | | 理由 | のり面がはらみだすとともに、排水工に変状が生じ、排水機能が低下している。 |

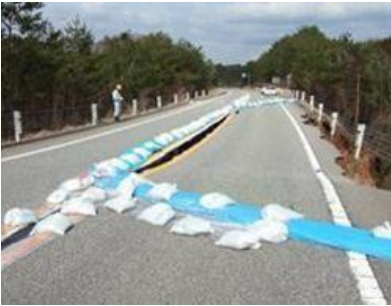
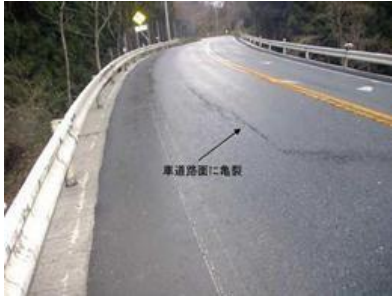
| | 構造物名 | 盛土 | | 構造物名 | 盛土 |
| | 理由 | 道路盛土のり面の崩壊に伴い、路面に破損、段差、亀裂が生じている。 | | 理由 | 路面に谷形状に合わせて馬蹄形の亀裂が見られる。 |

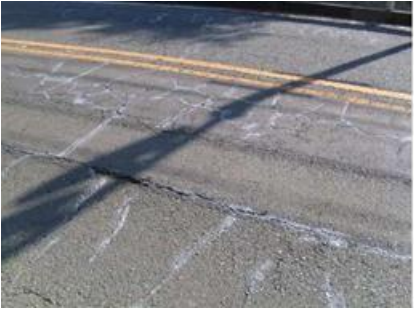
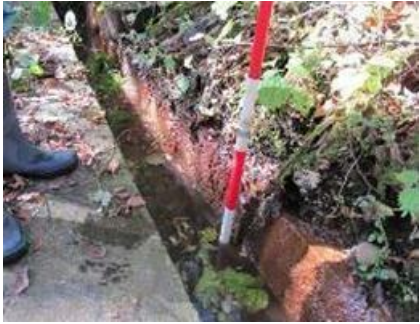
| | 構造物名 | 盛土 | | 構造物名 | 盛土 |
| | 理由 | 切盛り境や沢筋、横断排水管周辺部に亀甲状の亀裂が生じている。 | | 理由 | 排水工の目地部分の開口部から湧水が見られる。 |

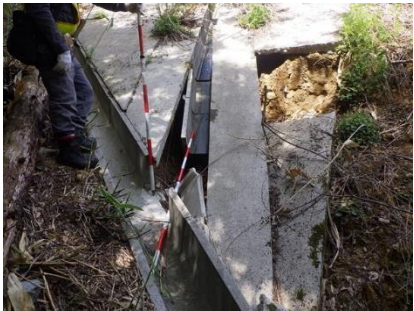
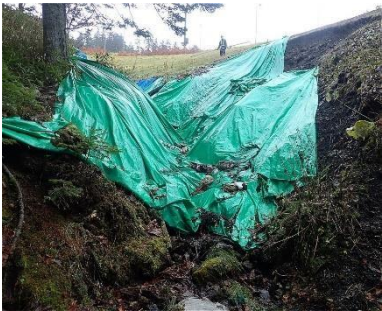
| | 構造物名 | 盛土 | | 構造物名 | 盛土 |
| | 理由 | 排水工の破損等により排水機能が損なわれ、漏水や溢水により洗掘が発生し盛土が浸食されている。浸食が進行すると盛土が崩壊し被害が生じる恐れがある。 | | 理由 | 集水地形の盛土において、のり面からの湧水による洗掘が発生し、盛土が浸食されている。浸食が進行すると盛土が崩壊し被害が生じる恐れがある。 |

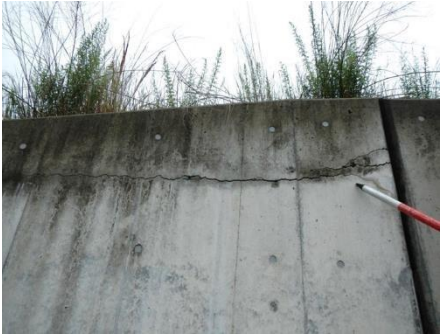
| | 構造物名 | 擁壁 |
| | 理由 | コンクリート擁壁の天端付近に水平方向の亀裂が見られ、ひび割れ補修が必要である。 |

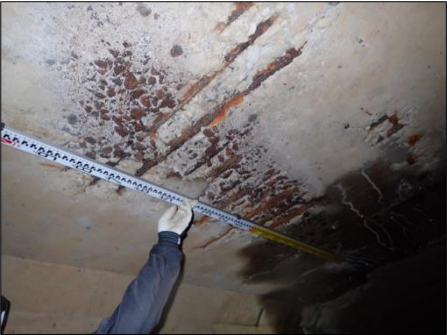
| 本体の変状 | | | 本体の変状 | | |
| | 構造物名 | カルバート | | 構造物名 | カルバート |
| | 理由 | カルバート頂版の鉄筋が露出しており、防錆処理等の対策が必要である。 | | 理由 | カルバート目地部からしみ出し程度の湧水が見られ、止水処理が必要である。 |

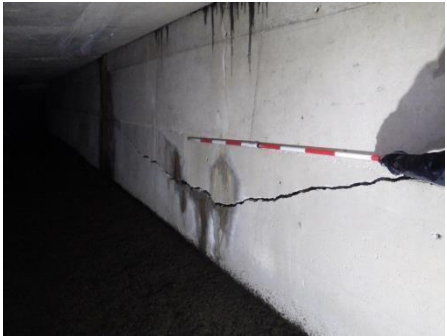
| 本体の変状 | | | 本体の変状 | | |
| | 構造物名 | カルバート | | 構造物名 | カルバート |
| | 理由 | カルバートに亀裂が生じており、ひび割れ注入等が必要である。 | | 理由 | 翼壁のはく離が見られ、断面修復等が必要である。 |

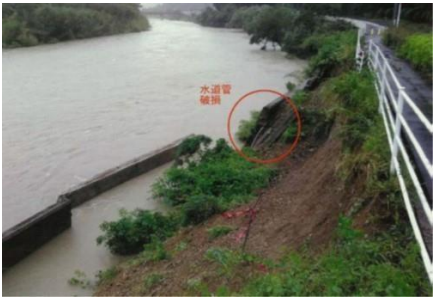
| 洗掘による変状 | | | 洗掘による変状 | | |
| | 構造物名 | もたれ擁壁＋ブロック積 | | 構造物名 | 護岸構造 |
| | 理由 | 被災箇所上流部のブロック積みが被災したことで、もたれ擁壁背面へ河川水が流入し擁壁背面の水平力が増大し、擁壁が崩壊している。 | | 理由 | 水位上昇に伴い、護岸構造物の上部ののり面に流水力が作用し、土砂が流失している。 |

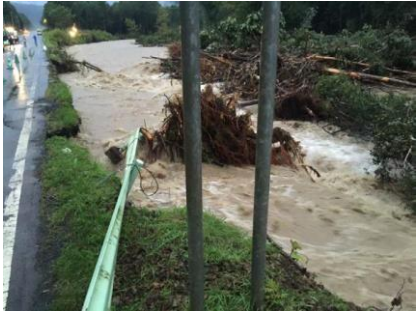
| 洗掘による変状 | | | 洗掘による変状 | | |
| | 構造物名 | 盛土 | | 構造物名 | 擁壁 |
| | 理由 | 集中豪雨により水位が上昇し、のり面の侵食が進行し、道路盛土が流出している。 | | 理由 | 洗掘によって擁壁の基礎前面及び底面が露出し、土砂が吸い出され、路面下の空洞化が発生している。 |
