## 5 共通の損傷

### ⑩ 定着部の異常

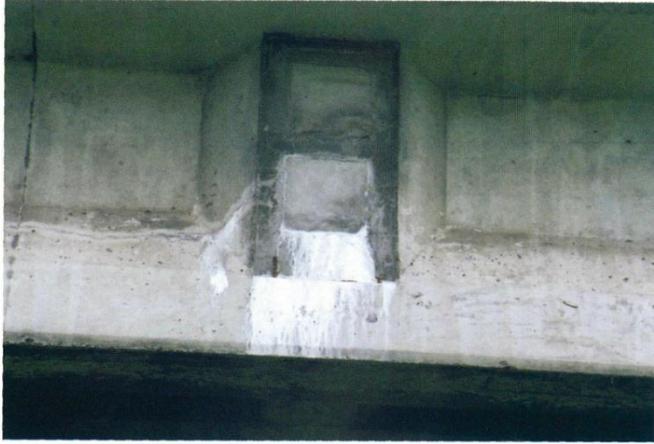
写真番号	⑩-1	損傷の種類	⑩ 定着部の異常	分類2:PC鋼材横締め
部材名	主桁	損傷程度	c	
他の損傷との関係

メモ				
メモ	PC桁のPC鋼材横締め定着部から遊離石灰が生じている。			
写真番号	⑩-2	損傷の種類	⑩ 定着部の異常	分類2:PC鋼材横締め
部材名	主桁	損傷程度	c	
他の損傷との関係

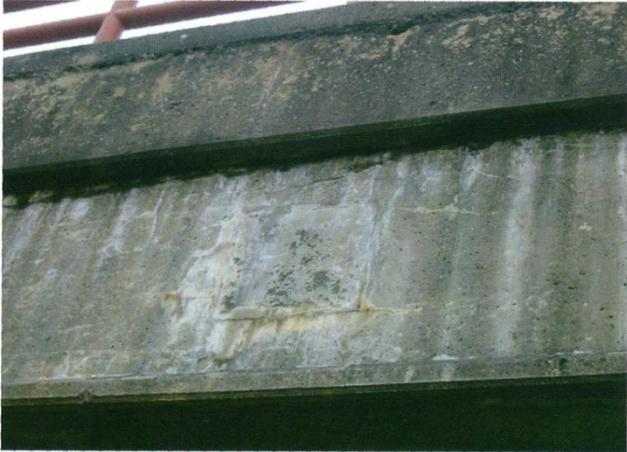
メモ				
メモ	PC床版橋のPC鋼材横締め定着部に錆汁が認められる。			
写真番号	⑩-3	損傷の種類	⑩ 定着部の異常	分類2:PC鋼材横締め
部材名	主桁	損傷程度	e	
他の損傷との関係

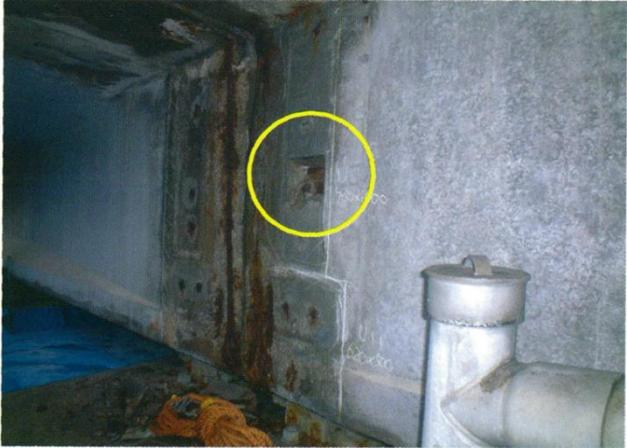
メモ				
メモ	PC桁のPC鋼材横締め定着部のコンクリートが剥離している。

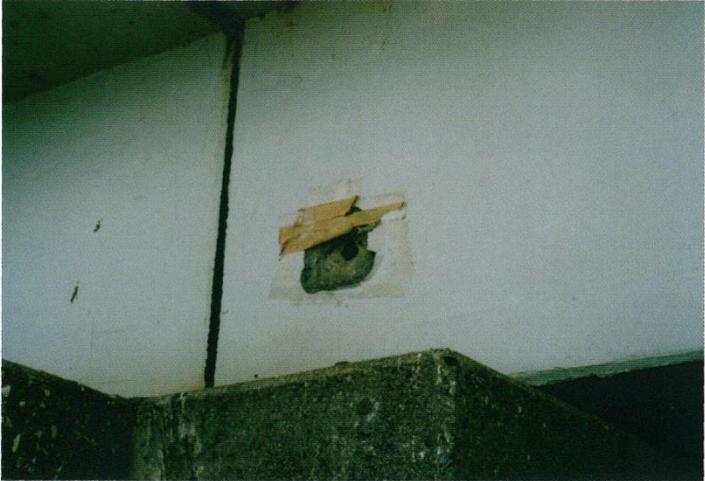
写真番号	⑱-4	損傷の種類	⑱ 定着部の異常	分類2:PC鋼材横締め
部材名	主桁	損傷程度	e	
他の損傷との関係

メモ PC桁のPC鋼材横締め定着部コンクリートが剥離し、PC鋼材が破断して突出している。				
写真番号	⑱-5	損傷の種類	⑱ 定着部の異常	分類2:PC鋼材横締め
部材名	床版	損傷程度	e	
他の損傷との関係

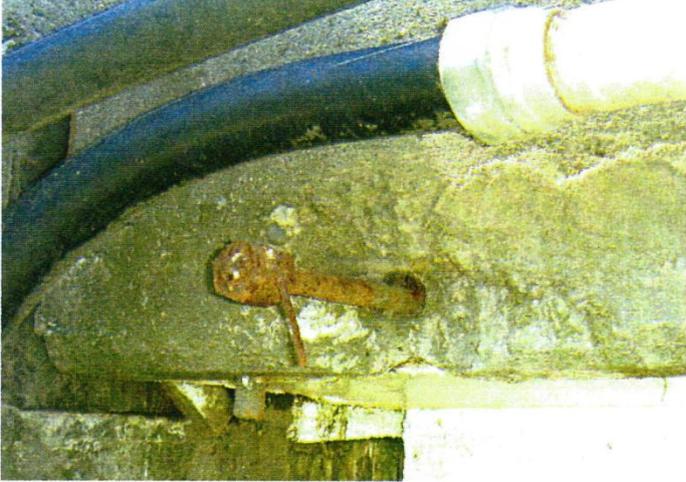
メモ PC床版のPC鋼材横締め定着部コンクリートが剥離し、PC鋼材が破断して突出している

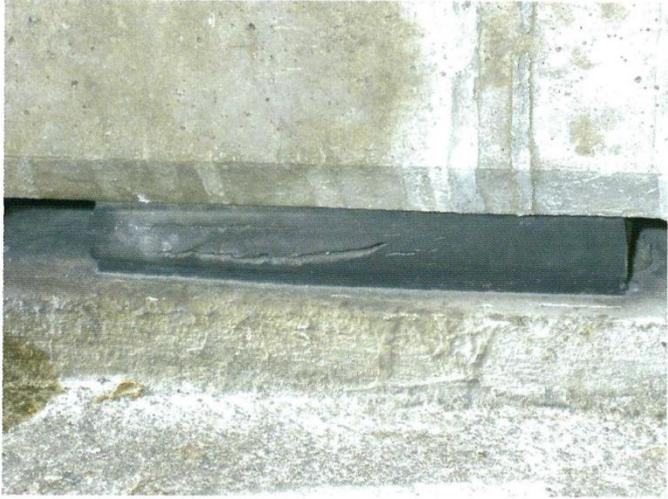
写真番号	⑱-1	損傷の種類	⑱ 変色・劣化	分類2:ゴム
部材名	支承本体	損傷程度	e	
他の損傷との関係 ⑳ 支承の機能障害

メモ ゴム支承が劣化し側面にひびわれが生じている。				
写真番号	⑱-2	損傷の種類	⑱ 変色・劣化	分類3:プラスチック
部材名	排水管	損傷程度	e	
他の損傷との関係

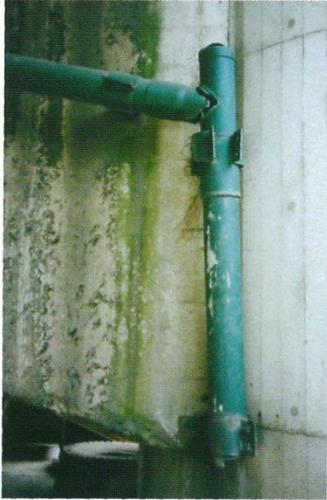
メモ 塩ビ製の排水管が脆弱化し、接合部が破損している。

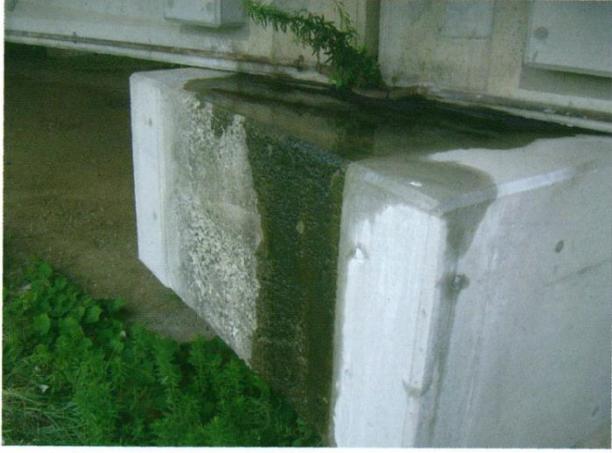
写真番号	㊟-1	損傷の種類	㊟ 漏水・滞水	
部 材 名	橋脚梁部	損 傷 程 度	e	
他の損傷との関係

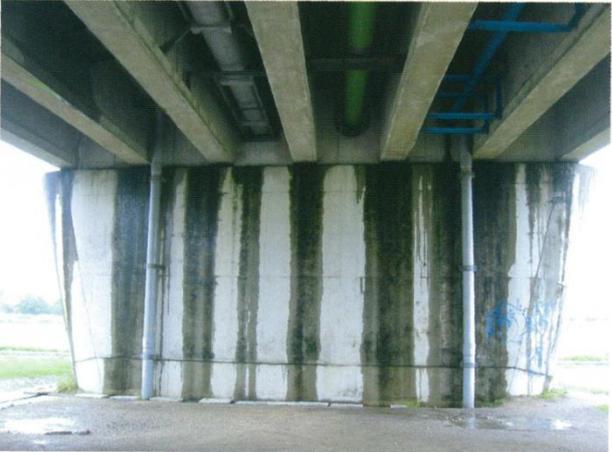
メモ				
写真番号	㊟-2	損傷の種類	㊟ 漏水・滞水	
部 材 名	橋脚壁部	損 傷 程 度	e	
他の損傷との関係

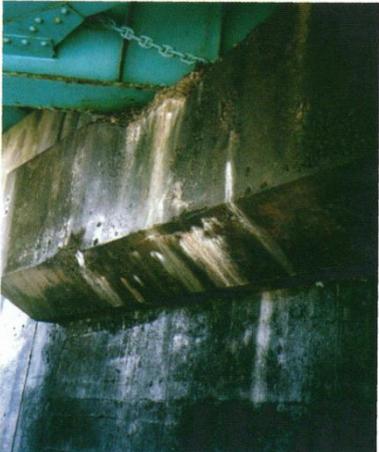
メモ				
写真番号	㊟-3	損傷の種類	㊟ 漏水・滞水	
部 材 名	橋台堅壁	損 傷 程 度	e	
他の損傷との関係

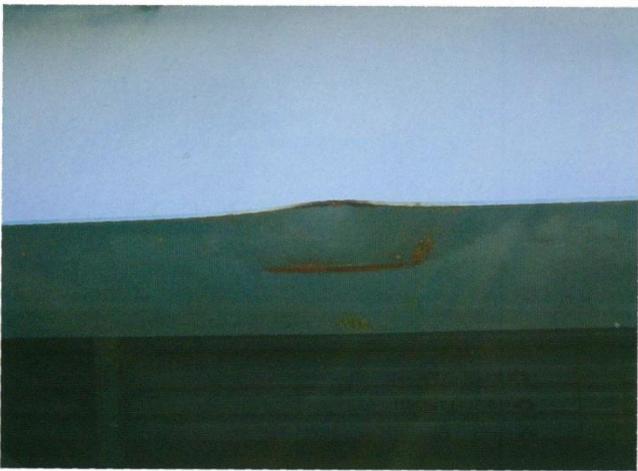
写真番号	②③-1	損傷の種類	②③ 変形・欠損	
部材名	主桁	損傷程度	c	
他の損傷との関係

メモ				
メモ	主桁下フランジに車の衝突と考えられる局所的な変形が認められる。			
写真番号	②③-2	損傷の種類	②③ 変形・欠損	
部材名	主桁	損傷程度	c	
他の損傷との関係

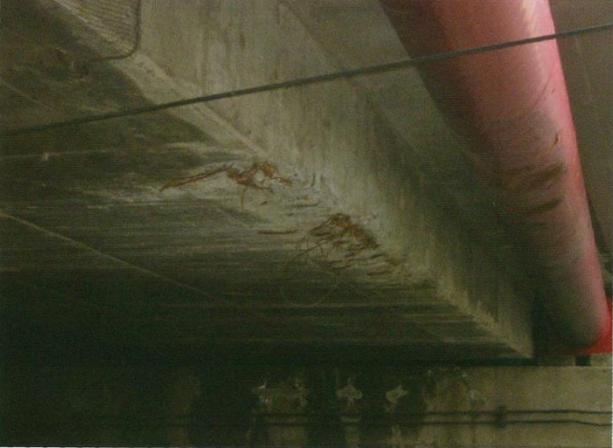
メモ				
メモ	PC主桁の角部が車の衝突によりコンクリートの一部が欠損している。			
写真番号	②③-3	損傷の種類	②③ 変形・欠損	
部材名	伸縮装置	損傷程度	c	
他の損傷との関係

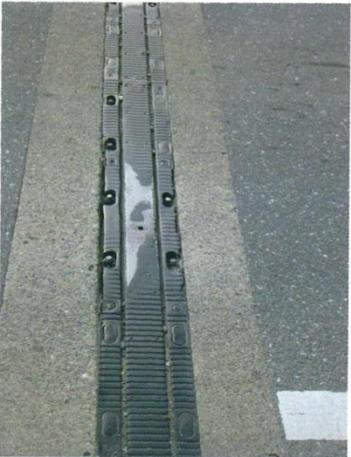
メモ				
メモ	伸縮装置のゴム材の一部が欠損している。

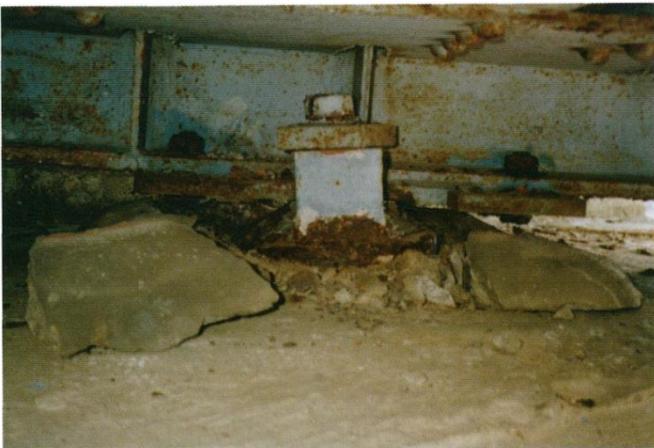
写真番号	㉓-4	損傷の種類	㉓ 変形・欠損	
部材名	沓座モルタル	損傷程度	e	
他の損傷との関係

メモ 沓座モルタルが著しく欠損している。				
写真番号	㉓-5	損傷の種類	㉓ 変形・欠損	
部材名	沓座モルタル	損傷程度	e	
他の損傷との関係

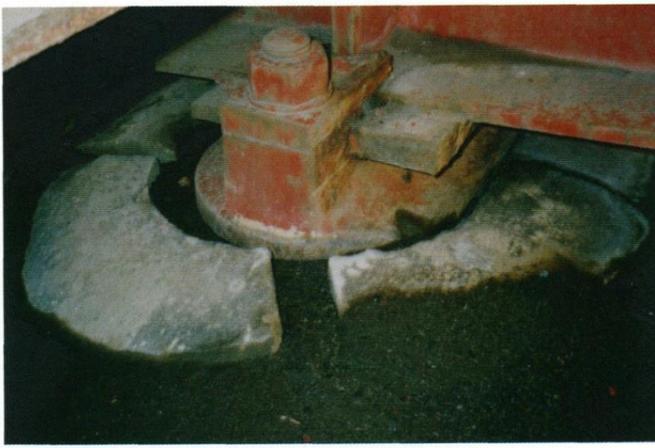
メモ 沓座モルタルが著しく欠損している。				
写真番号	㉓-6	損傷の種類	㉓ 変形・欠損	
部材名	高欄	損傷程度	e	
他の損傷との関係 ①腐食 ④破断

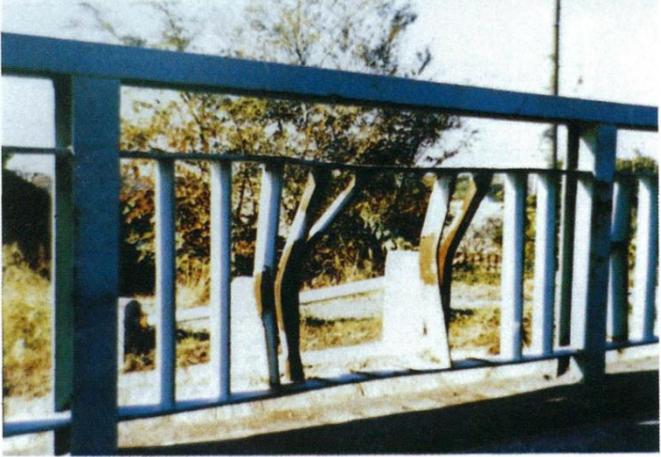
メモ 車の衝突により高欄が著しく変形している。 歩行者が転落する恐れがある。
