4) 鋼材腐食

表-5.16 鋼材腐食に対する判定区分別変状例

5) 有効巻厚の不足または減少

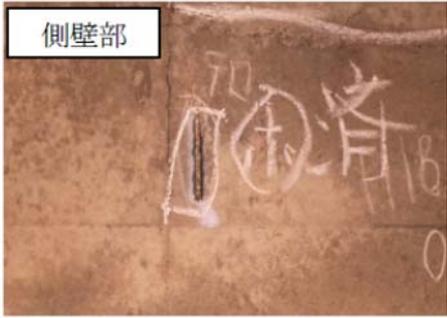
判定区分	変状写真	変状概要
I		鋼材腐食が生じてない、またはあっても軽微なため、措置を必要としない状態
II b

表面的あるいは小面積の腐食があるため、監視を必要とする状態
II a

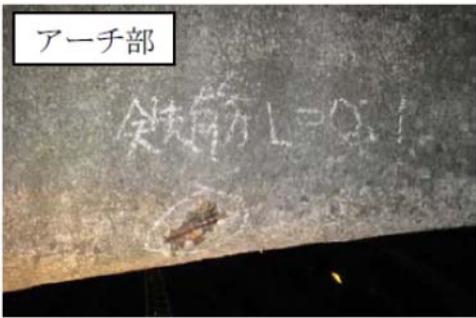
孔食あるいは鋼材全周のうき錆がみられるため、重点的な監視を行い、予防保全の観点から計画的に対策を必要とする状態
III

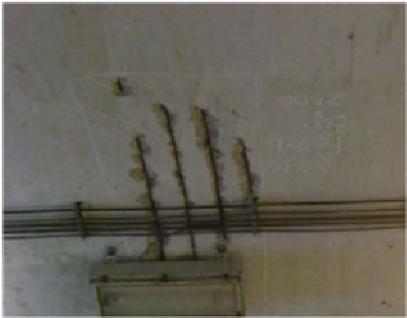
腐食により、鋼材の断面欠損がみられ、構造用鋼材として機能が損なわれているため、早期に対策を講じる必要がある状態
IV

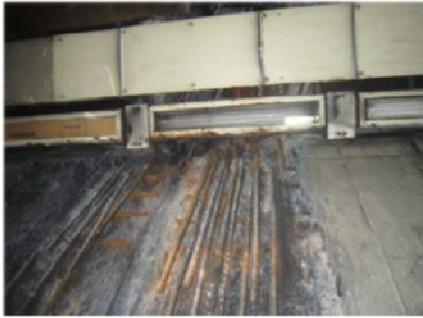
腐食により、鋼材の断面欠損がみられ、構造用鋼材として機能が著しく損なわれているため、緊急に対策を講じる必要がある状態
備考	坑門コンクリートのように、構造材として鋼材が構造計算されている場合、また、坑口部で鉄筋が使用されている場合は、その影響を考慮して判定する必要がある。

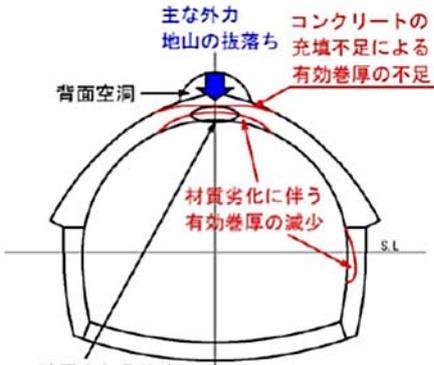
材質劣化等がみられ、断面強度への影響がほとんどないが、監視を必要とする状態
II a

材質劣化等により有効巻厚が不足または減少し、構造物の機能が損なわれる可能性があるため、重点的な監視を行い、予防保全の観点から計画的に対策を必要とする状態
III

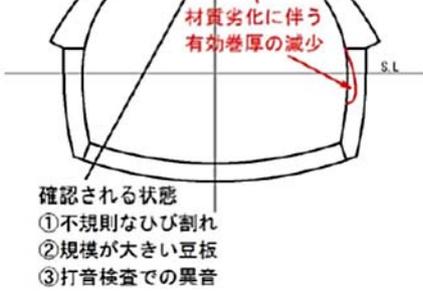
材質劣化等により有効巻厚が減少し、構造物の機能が損なわれたため、早期に対策を講じる必要がある状態
IV	有効巻厚が不足（または減少）しているイメージ例	材質劣化等により有効巻厚が著しく減少し、構造物の機能が著しく損なわれたため、緊急に対策を講じる必要がある状態
備考		
<p>例えば、設計巻厚50cm 実巻厚60cm で、設計基準強度以下の部分が20cm の場合には有効巻厚は40cmであり、このときの劣化度合いは2/3 以上となる。ただし有効巻厚として30cm を確保できない場合は、判定区分をⅢとし、他の要因も考慮して判断するのが良い。</p>

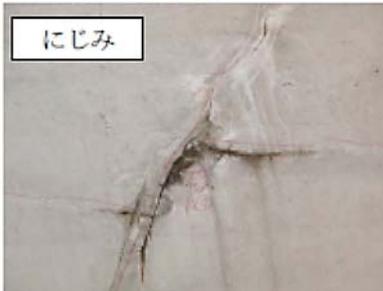
判定区分	変状写真	変状概要
I		漏水がみられないもの、またはあっても利用者の安全性に影響がないため、措置を必要としない状態
II b

覆工のコンクリートのひび割れ等から、漏水が浸出しており、利用者の安全性にはほとんど影響がないが、監視を必要とする状態
II a

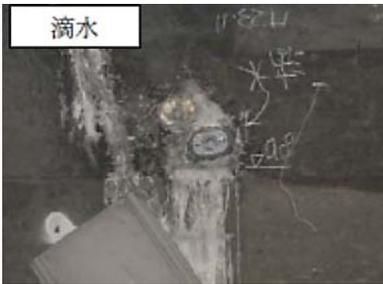
覆工のコンクリートのひび割れ等から漏水の滴下があり、将来的に利用者の安全性を損なう可能性があるため、重点的な監視を行い、予防保全の観点から計画的に対策を必要とする状態
III

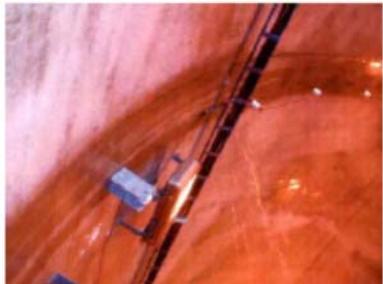
コンクリートのひび割れ等から漏水の流下があり、利用者の安全性を損なう可能性があるため、早期に対策を講じる必要がある状態
IV

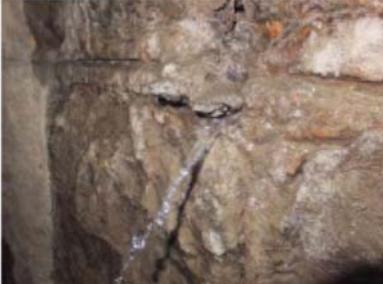
コンクリートのひび割れ等から漏水の噴出があり、利用者の安全性を損なうため、緊急に対策を講じる必要がある状態
備考	漏水範囲の拡大や漏水量の増加は、背面の地山の緩みや降水量の増加と関連がある。特に前者の場合は地山の緩みの増加によって透水のしやすさが促進したり、地山が浸食されたりするケースがあるので、突発性の崩壊の防止をはかる観点から検討及び判定することが望ましい。

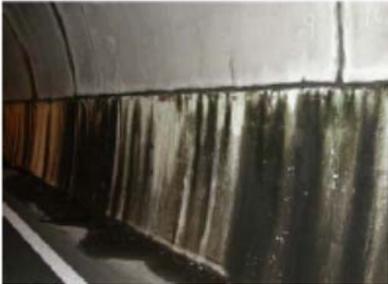
コンクリートのひび割れ等から漏水が浸出しており、利用者の安全性にはほとんど影響がないが、監視を必要とする状態
II a

排水不良により、装面に滞水を生じるおそれがあるため、重点的な監視を行い、予防保全の観点から計画的に対策を必要とする状態
III

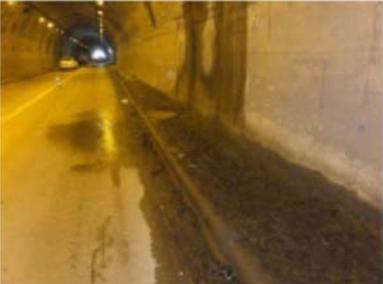
排水不良により、舗装面に滞水があり、利用者の安全を損なう可能性があるため、早期に対策を講じる必要がある状態
IV
