## 付録－8 附属物の対策事例集

## 1. 概要

本資料は、附属物に対して有効と考えられる対策事例を収集し、とりまとめたものである。対策工法の選定にあたっては、本資料を参考にするとともに、必要に応じて最新の知見をとりいれるのがよい。

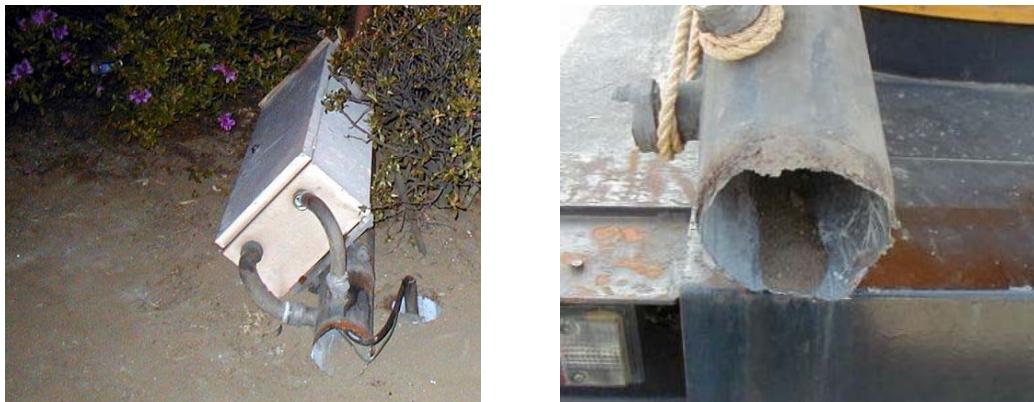
写真-2. 1 路面境界部の腐食が要因となった倒壊事例

路面境界部の腐食は、近年突然の倒壊を起こす要因になることが明らかとなっている。本資料では、路面境界部の対策事例を、腐食の進行状況に応じて次のように分けて整理した。

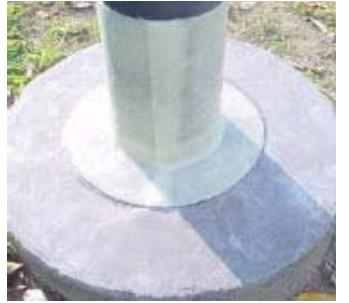
表－2. 1 路面境界部の対策事例（損傷度 c, ii に対応するもの）

塗装処理による対策	F R P樹脂による表面処理対策
概要	錆の発生した路面境界部に、耐腐食性の高い塗料を施す。	錆の発生した地際部にガラス繊維入りの樹脂シートを貼り付け、紫外線を照射して硬化させる。
概略図

適用条件	路面境界部に発錆が見られるものの減肉が小さく、腐食の進行を抑制するだけで対応が可能な場合	路面境界部が腐食し減肉が見られ、耐力の低下が予想される場合
留意事項	<ul style="list-style-type: none"> <li>再塗装にあたり、十分な素地調整が必要である。</li> <li>支柱内部の腐食に対しては対応できない。</li> </ul>	<ul style="list-style-type: none"> <li>下地処理を確実に行うとともに、母材との間に水が浸入しないように留意する必要がある。</li> <li>支柱内部の腐食に対しては対応できない。</li> </ul>
	アラミド繊維シートによる表面処理対策	ビニールエスセル系樹脂溶液による重防食対策
概要	支柱外面にアラミド繊維シートを巻き付け、支柱の耐久性及び耐荷性の向上を行う。	無機ファイバー等で特殊配合したビニールエスセル系樹脂溶液をグラスファイバーに含浸積層させ、地際部に圧着する。路面境界部の根巻きコンクリートは、耐久性、耐候性の高いレジンコンクリートとする。
概略図

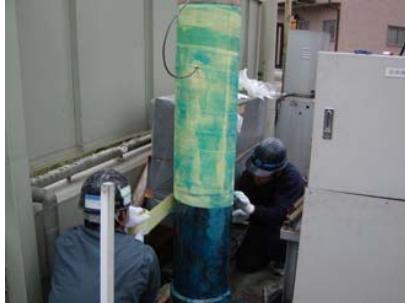
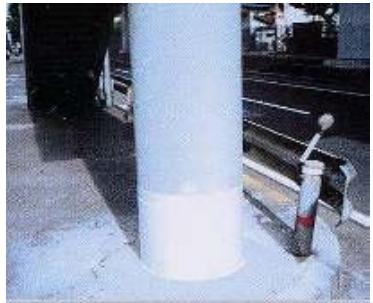
適用条件	腐食が生じ、耐荷性が低下した箇所、又は耐久性・耐荷性の低下が懸念される箇所	路面境界部に発錆が見られるものの減肉が小さく、腐食の進行を抑制するだけで対応が可能な場合
留意事項	<ul style="list-style-type: none"> <li>下地処理を確実に行うとともに、母材との間に水が浸入しないように留意する必要がある。</li> </ul>	<ul style="list-style-type: none"> <li>支柱内部の腐食に対しては対応できない。</li> </ul>

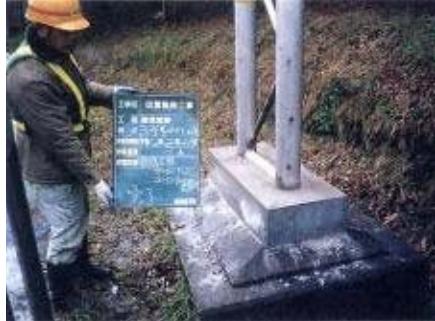
表－2.2 路面境界部の対策事例（損傷度e, iiiに対応するもの）

ベース部根巻きコンクリート	内部充填補強
概要	柱基部にコンクリートを根巻きし、腐食による断面欠損が生じた支柱の倒壊を防ぐ。	鋼管内部に補強材（アラミド・ロッド）を配置し、無収縮モルタルを打設することにより、腐食による断面欠損が生じた支柱の倒壊を防ぐ。
概略図

適用条件	根巻きコンクリートが施工できる箇所	補強材配置、モルタル打設のために、電気設備開口部等の開口部を有する埋込式の鋼管柱
留意事項	<ul style="list-style-type: none"> <li>根巻きコンクリートが歩行者等の障害になる恐れがある。</li> <li>母材と根巻きコンクリートの間に水が浸入しないように留意する必要がある。</li> </ul>	<ul style="list-style-type: none"> <li>耐荷性確保のため、断面欠損の生じた断面より、ある程度深い位置まで充填補強が行える構造である必要がある。</li> <li>基礎コンクリートとの一体化までは、図っていない。</li> </ul>
	補強鋼板の根巻き	あて板補強
概要	柱基部に補強鋼板を根巻きし、腐食による断面欠損が生じた支柱の倒壊を防ぐ。	柱基部に当て板を噛合し、腐食による断面欠損が生じた支柱の倒壊を防ぐ。
概略図

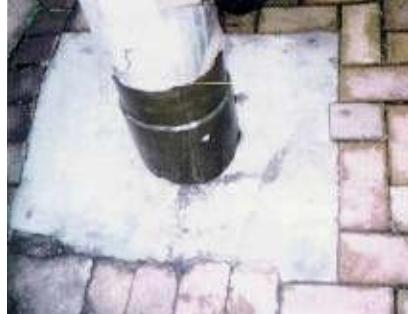
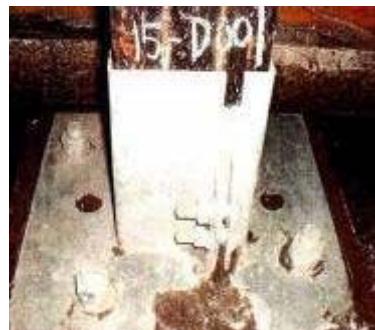
適用条件	路面境界部を掘削し、根巻き鋼板を現場溶接にて施工できる箇所	立て替えが困難な箇所。また、基礎にケミカルアンカーが施工できる箇所
留意事項	<ul style="list-style-type: none"> <li>現場溶接となるため、既設鋼板の下地処理や溶接作業を入念に行う必要がある。</li> <li>溶接した鋼板の防食処理が必要になる。</li> </ul>	<ul style="list-style-type: none"> <li>補強材設置の作業時間が大きい（施工金額が大きい。）。</li> </ul>

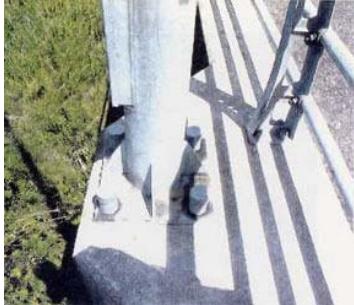
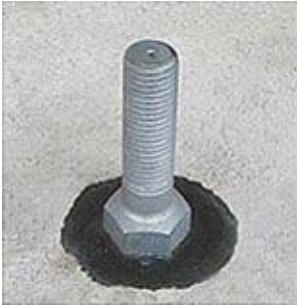
表-2.3 アンカーボルトに対する対策事例

塩ビキャップの取り付け	アンカーボルト継ぎ替え
概要	腐食の生じたナットを交換し、防食処理後、塩ビキャップを取り付ける。 ナットの交換は、ゆるみ止め機構付ナットへの交換もあり。	経年劣化による断面欠損が生じたアンカーボルトを、継ぎボルトを用いて再生する。ボルトが破断した場合にも適用可能。
概略図

適用条件	ベースが露出している場合。	アンカーボルトに断面欠損やき裂が生じておらず、アンカーボルトの耐荷力が大きく低減している場合。
留意事項	<ul style="list-style-type: none"> <li>ボルト、ナットの防錆処理が不十分な場合、中で腐食が進行する可能性がある。</li> </ul>	<ul style="list-style-type: none"> <li>腐食を抑制する効果はないため、防食処理が必要である。</li> <li>アンカーボルトの損傷を発見するために、超音波探傷等の非破壊検査が必要となる。</li> </ul>

アンカーボルトは、支柱基部に滯水が生じやすいことから、ナットのゆるみや脱落のみならず、腐食も生じやすい。橋梁の地覆等に設置された附属物のアンカーボルトについては、取り換えが困難なことから、適切に維持管理していくことが重要である。

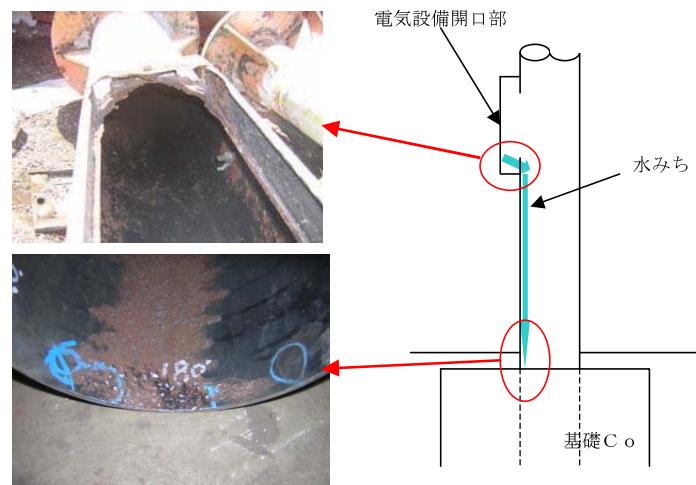
図-2. 1 電気設備用開口部からの雨水の浸入イメージ

電気設備用開口部や支柱内部の腐食・滯水は、電気設備用開口部からの雨水の浸入が要因で生じている。通常、開口部のパッキンが雨水の浸入を防止する役割を果たしているものの、経年劣化によりその機能を喪失している事例もみられる。また、電気設備用開口部下面には、水抜きと外気交換のための穴が設けられている。しかし、塵埃等の堆積により穴が塞がっており、支柱内部の滯水の要因となっている。

したがって、これらの部位に腐食等が生じていた場合には、再塗装による補修を行うだけでなく、損傷要因を除去するためにもパッキンの交換や水抜き穴の清掃を実施することが望ましい。

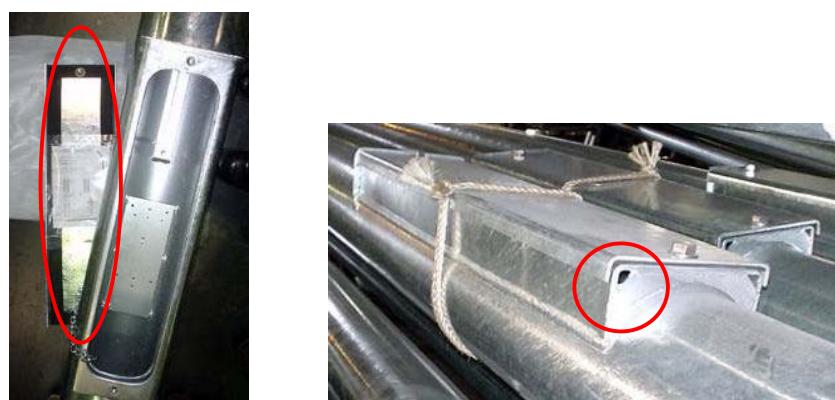
写真-2. 2 電気設備用開口部のパッキンと水抜き穴

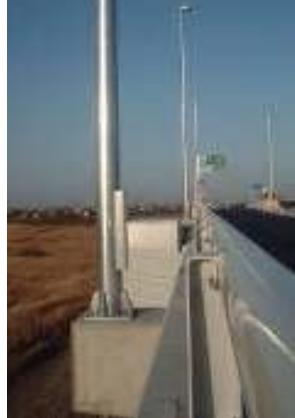
表-2.4 (a) 制振装置及び耐疲労性能向上対策事例

制振装置の設置	支柱基部の耐疲労性能向上対策
		リブ構造の改良
概要	外装管内部に懸架したチェーンが、構造物の振動によって外装管内壁に衝突することで、振動エネルギーを散逸させ制振効果を得るもの。	従来の三角リブをU字状に曲げたリブに置き換えたU字リブ構造を採用したもの。一般的な隅肉溶接を使用した構造にも拘わらず、高い耐疲労性能を実現する構造である。
概略図

留意事項	<ul style="list-style-type: none"> <li>数値解析により設置箇所や重量を最適設計する必要がある。</li> </ul>	<ul style="list-style-type: none"> <li>リブ数が増すので構造が複雑</li> <li>構造が複雑なため、加工手間がかかる。</li> </ul>

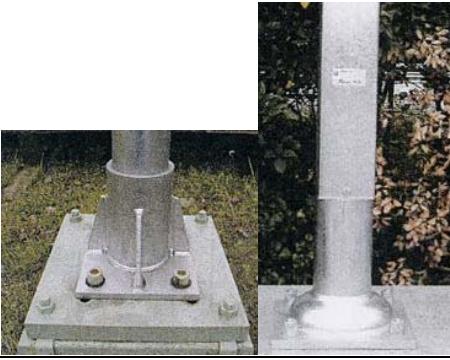
表－2.4 (b) 制振装置及び耐疲労性能向上対策事例

支柱基部の耐疲労性能向上対策		
	ベースプレート形状の改良	基部の改良
概要	振動対策としてベースプレート上部のポール強度を向上させるため、鍛造製でリブの無いベースプレートを採用したもの。応力集中が緩和され、ポールの疲労寿命延長に大きな効果を発揮する。	基部を二重、三重構造にして、応力集中の生じにくい形状にしたもの。
概略図

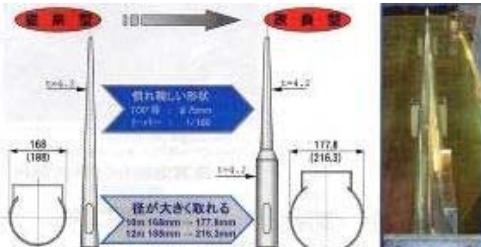
留意事項		<ul style="list-style-type: none"> <li>基部の構造が複雑になる。</li> </ul>
開口部の耐疲労性能向上対策		
概要	開口部の断面剛性向上	電気設備開口部形状の改良
	回転圧延による素管加工法により、支柱下部の径を大きくし、開口部の強度を向上させたもの。	電気設備開口部を応力集中の生じにくい形状にしたもの。
概略図

留意事項		<ul style="list-style-type: none"> <li>ひさしがないので枠と蓋との耐水性はパッキン等に頼ることになる。</li> </ul>

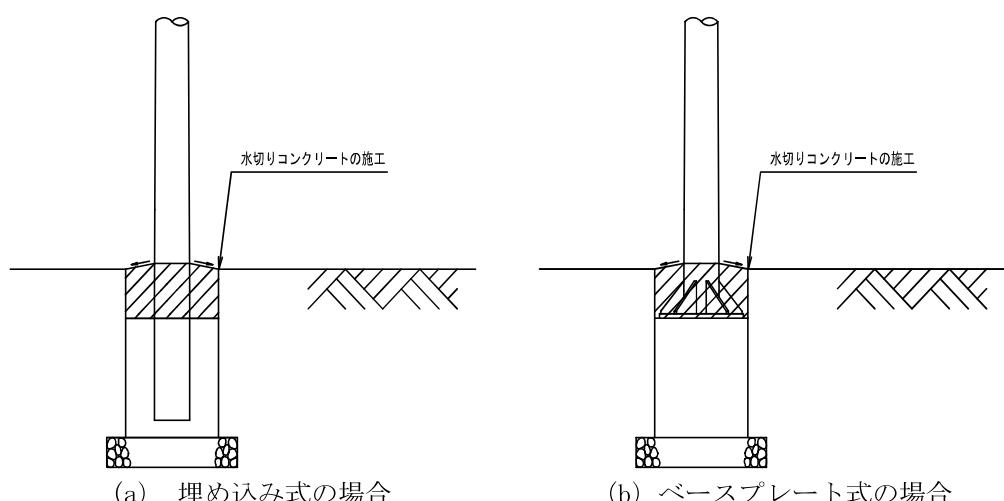
図-解 12-1 水切りコンクリートの施工イメージ

路面境界部の腐食については、倒壊の要因となりやすいことから、状況に応じた補修（再塗装、タッチアップ塗装等）を行うだけでなく、今後腐食が生じにくい構造としておくことが重要である。したがって、腐食の有無によらず、路面境界部を土砂やアスファルト、インターロッキングなどと比較し、排水性の高い水切りコンクリートで仕上げ、排水勾配を設けておくことが望ましい（図-解 12-1 参照）。なお、このような対策を施す場合には、施工するコンクリートは支柱外面との付着性の良い材料を選定し、既設コンクリートに表面処理を施すなどして、新旧コンクリートの一体化が図られる施工を行う必要がある。また、支柱に再塗装を行う場合は、耐アルカリ性の塗料を使用する必要がある。

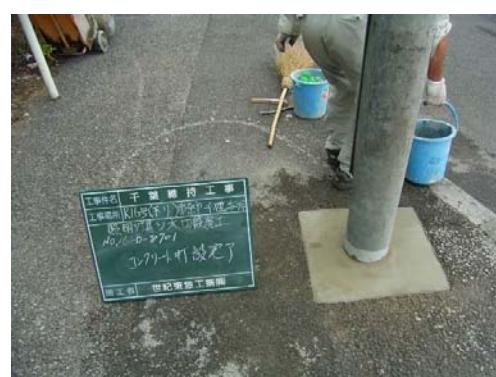
写真-解 12-1 水切りコンクリートの施工事例
