7.5.5 盛土に関する安定度調査の手法

(1) 一般事項(盛土)

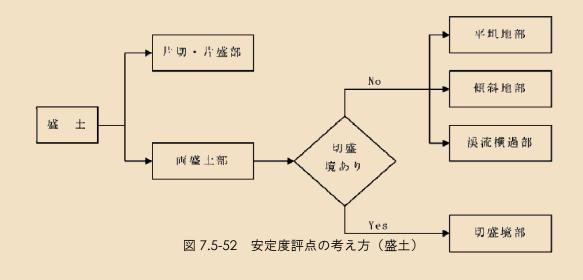
一方、降雨・集水による盛土が被災する可能性及び被災の状況は、盛土の置かれている状況により大きく異なるので、〈図 7.5-52〉のように盛土条件を区別して扱う。盛土条件の区分は、盛土部上方の自然斜面・のり面へ降った雨水が流下し、路面及び盛土のり面へ到達する片切・片盛部と、路面及び盛土のり面へ達しない両盛土部に大きく分けられる。両盛土部については、盛土の置かれた地形条件により平坦地盛土、傾斜地盛土、渓流横過部盛土及び切盛境盛土の 4 つに細分される。傾斜地盛土では、地形によっては上流部の地域からの流水が特定の盛土のり尻部に集中する可能性がある。

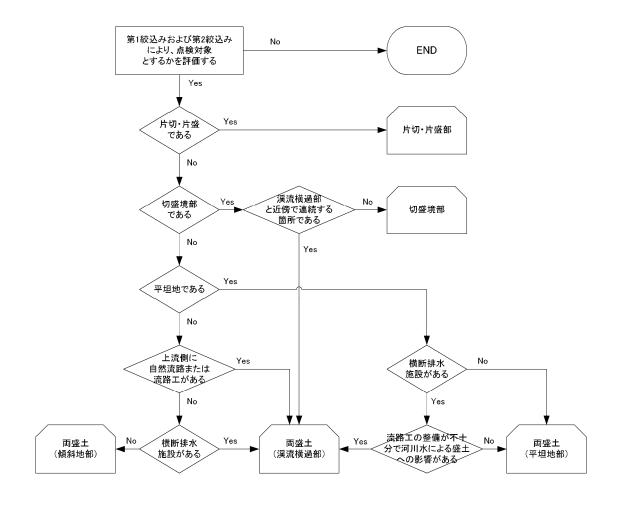
図 7.5-53 盛土区分フローチャート

本評価では、まず、1 箇所の盛土をその形態により片切・片盛部(腹付け盛土を含む)、両盛土部(平坦地部、傾斜地部、渓流横過部及び切盛境部)のいずれかひとつに区分し、降雨時における安定度を評価するものである。安定度評価は、盛土の区分ごとに安定度評価要因、配点が異なり、適切な盛土区分を行うことが最も重要となってくる。①~②に盛土区分の方法を示す。<図7.5-53>に、盛土区分のフローチャートを示す。

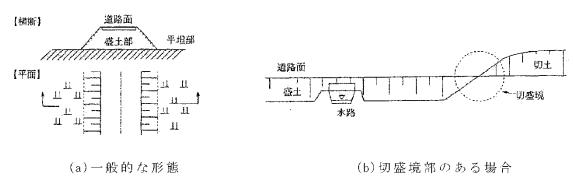
図 7.5-57 両盛土部 (平坦地部)

片切・片盛部に隣接する両盛土(平坦地部)では、路面を流下した表面水が、のり面に流出し、洗掘を受け被災することがある。表面水がのり面に流出するかどうか、また、降雨時に路面を流下する水が多いかどうかチェックすることが重要である。

平坦地部の盛土の一部分に渓流横過部がある場合には、部分番号を付し、渓流横過 部の安定度調査表も作成する。

山側と谷側の盛土高に違いはある ものの、両盛土の形態となっている。 両盛土部(傾斜地部)では、<図 7.5-57>両盛土部(平坦地部)と同様

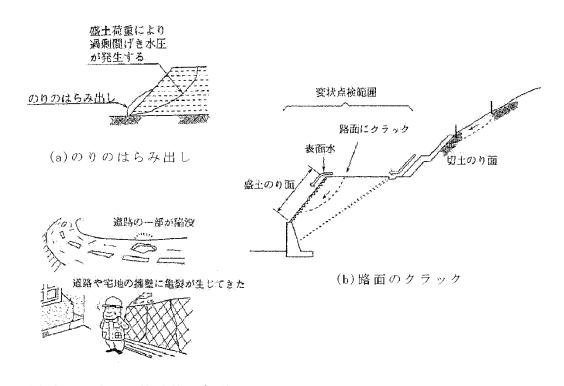
図 7.5-58 構造的な変状の例

変状には、盛土材の圧密不足や擁壁等構造物の自重による沈下等に伴う軽微なもの(現況で安定している)や、盛土肩部のすべりに伴うもの(今後拡大の恐れのある構造的なもの)があり、後者の場合、浸透水・表面水の影響で盛土体の変形が拡大する恐れがある。したがって、変状の発生要因を把握し、構造的な変状であるか否かを評価する必要がある。路面に発生している円弧状クラックや陥没、擁壁に発生しているはらみ等は、構造的な変状である可能性が大きい〈図 7.5-58 参照〉。

(c) 路面の陥没、擁壁等の亀裂

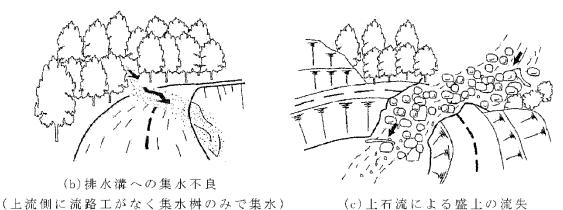
図 7.5-63 盛土のり面の渓流横過部における被災例

(a) 樹木をまき込んだ土石流により排水溝が閉塞

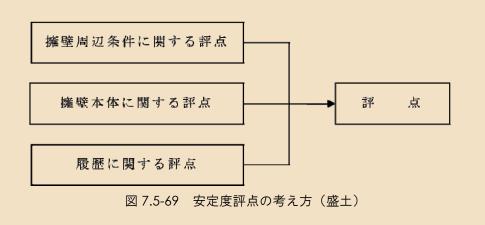
安定度調査は、擁壁周辺の条件に関する評点と擁壁本体の形式に関する評点に、擁壁本体の変状履歴の評点を加えた合計を安定度の評点とする。

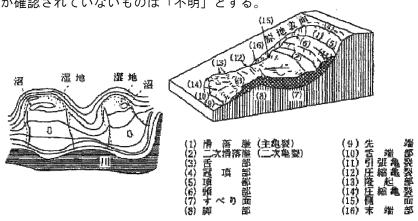
表 7.5-70 地すべり地形

- (1) 擁壁周辺条件要因に関する評点
 - ① 地形
 - a) 地すべり
 - ・山腹斜面等にある局所的な等高線の乱れ、馬蹄形状の滑落崖及びこれに続く凹凸のある緩傾斜地、末端部隆起の存在は地すべり地形の可能性が高い(地すべり地形についての詳細は〈図 7.5-70〉を参照)。
 - ・土地利用状況としては千枚田等の水田に注意する必要がある。
 - ・適切な対策とは、すべりの発生抑止に実効が確認されたものを指す。 効果が確認されていないものは「不明」とする。
