## 令和7年度第2回広島城天守の復元等に関する検討会議資料1(抜粋)

## 2. 建築基準法、消防法、バリアフリー法等への対応に係る検討

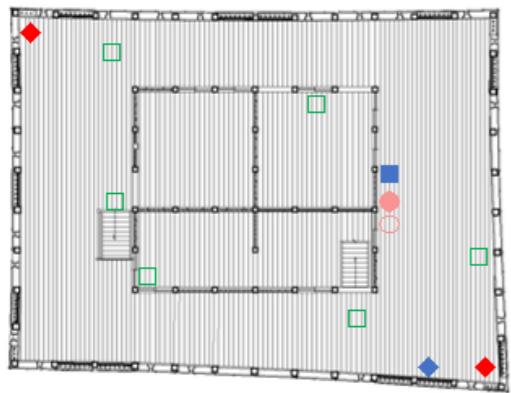
図 2-3 天守 2 階平面図（復元原案）

凡例  
 ◆: 消火器  
 ■: 屋内消火栓  
 ○: 自動火災報知器・地区音響設備  
 ●: 自動火災報知器・発信機  
 ◆: 避難器具(避難はしご)  
 □: 避難口誘導灯・通路誘導灯

図 2-1～図 2-6 に消防用設備等の設置案を示す。この設置案は復元原案を基に検討している案であり、今後、具体的な復元計画案の策定期階で、水源の確保なども含め、調整する必要がある。また、設置検討に当たり、前述の設置が義務付けられている主な消防用設備等は以下のとおり。

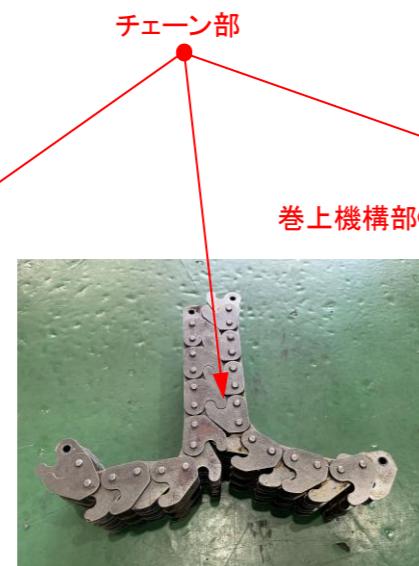
図 2-20 鉛直型段差解消機断面図

- ・かご下部にある特殊なチェーンが下からかごを突き上げることで昇降する機構。
- ・荷重全てが下部にかかることから、独立した耐震構造を実現することが可能。
- ・昇降速度 6m/min
- ・かごの床面積 1.2~2.25 m<sup>2</sup>
- ・最大積載荷重 300kg
- ・最大定員は車椅子使用者 1 名とその介添者 1 名の計 2 名

写真 2-14 鉛直型段差解消機チェーン部及び巻上機構部

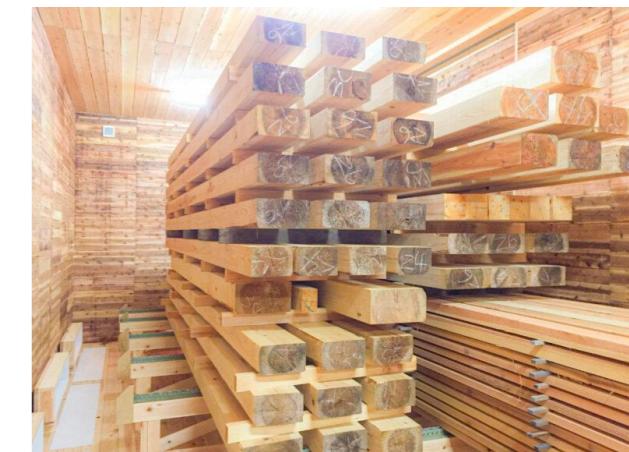
写真4-1 低温乾燥機の例

特に大径木となる軸部材の調達を早期に行い、できるだけ木材に負担の少ない自然乾燥で含水率を下げる必要がある。期間内に含水率が下がらない木材については、低温乾燥機による機械乾燥を併用する。なお、蒸気式高温乾燥機及び高周波乾燥機は割れその他の不具合が生じやすいため使用しない（写真4-1参照）。
