# 医用テレメータの 電波管理実践ガイド

Practical guide for radio wave  
management of  
medical telemetry devices

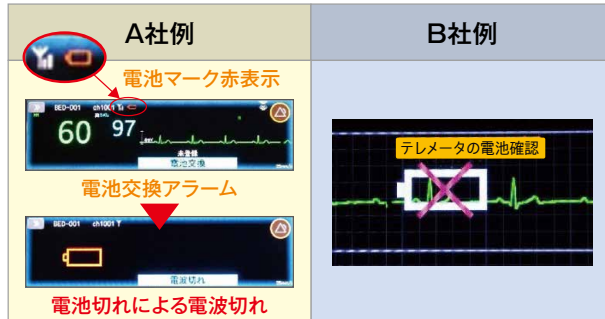
《付図4-7》 セントラルモニタ表示例(電池切れ)  
※機種や電波の状態により表示が異なる

- ☐ セントラルモニタ・送信機の表示で確認する
- ☐ 「電池切れ」「電池電圧低下」「電池交換」などが表示された場合は電池交換を実施する
- ☐ 電池交換後に電源入れ忘れに注意する
- ☐ 電池交換後にセントラルモニタで正常に動作していることを確認する
