## 令和 8 年度の発掘調査について（中間報告）

今年度の発掘調査は、調査地点が多いことから分割して実施している。今回は、7月に実施した第1回についてその概要を報告する。なお、第2回は本年9月から12月にかけて実施する予定であり、第1回、第2回を合わせた今年度の発掘調査の成果は、次回の保存活用会議で報告する。

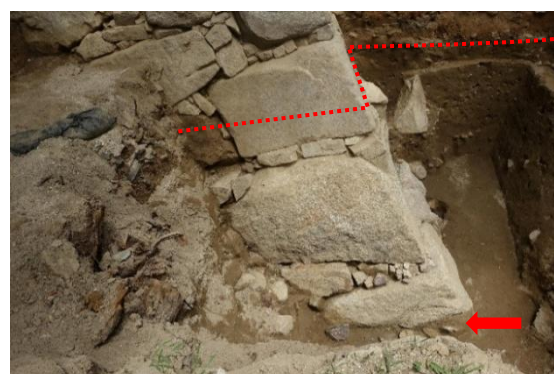
T 5（南から）

- ・天守台南東隅部は、石垣下部二段が盛土で埋め戻され、その上面に築城初期の地表面が形成されていた。
- ・石垣が接地している堆積層は、下部二段を被覆している盛土層と同一の特徴を有しており、いずれも人為的な造成土層であると考えられる。
- ・築城初期の地表面上には、粗粒砂が 3～5 cm 程度の層厚で存在した痕跡が認められ、表面排水を意図した施工であった可能性がある。

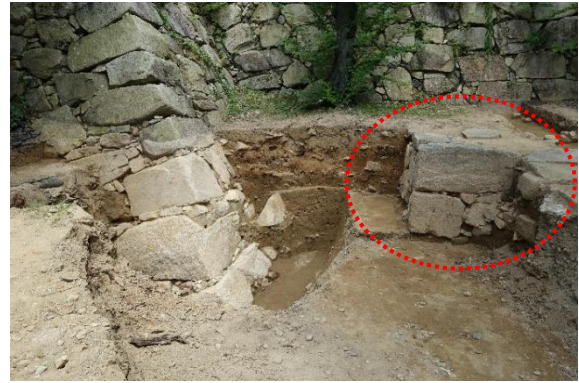
T 5 ・ T 5 東拡張区（南から）

- ・石積は二段で構成され、設置面標高は築城初期の地表面からわずかに下がる。
- ・周辺石垣との関係や周辺土層の観察から、天守台石垣・東走櫓・東小天守台の構築後、一連の流れで構築されたと考えられる。
- ・本遺構は、近代以降に石積天端石の移動や石段の増築等の部分的な改変を受けたことが、堆積状況からも認められた。

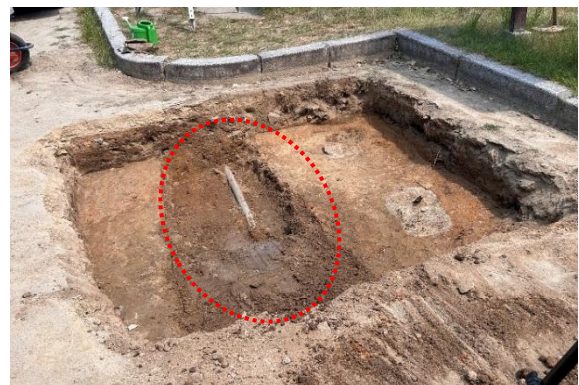
T 8 - 1（西から）

- ・事前に実施した地中レーダー探査（以下「GPR 探査」という。）判読結果と今回の調査結果は概ね整合しており、今回の調査地点における事前探査の有効性を確認した。
- ・地下埋設設備の敷設深度は現況地表面下約 20～50 cm であり、周囲の土層厚も地点によって大きく異なることから、維持管理や事業実施の際には地下埋設設備及び地下遺構の保護に十分留意する必要がある。
- ・基本層序は、概ねこれまで天守台石垣周辺で確認されていたものと同様（1a 層：現代の公園盛土層、1b 層：戦後の火災整理層、2 層：近代の堆積層、3 層：近世の堆積層、4 層：築城に係る造成土層、T 8 ではいずれの箇所も 3 層上面までを確認）である。ただし、今回調査した地点では、全般的に近世遺構を保護する被覆土が薄いことが確認された。
