### 3.3 鋼製シェッド

#### (1)一般的に生じやすい変状など

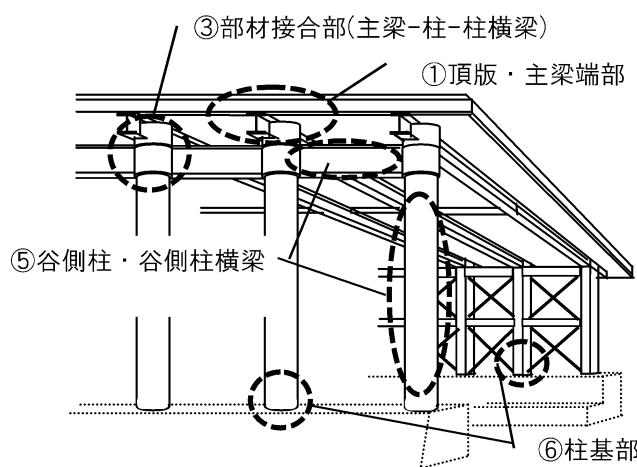
門形鋼製スノーシェッド

鋼製シェッドにおいて特に変状が発生しやすく、点検をする上で重点的に着目する必要がある箇所を、着目箇所、変状種類ごとに下表に示す。

着目箇所	内容
①頂版・主梁端部	<ul style="list-style-type: none"> <li>■雨水が直接かかる場所では、腐食が生じやすい。</li> <li>■沿岸道路では、海からの飛来塩分に曝され、谷側端部には塩害劣化が生じやすい。</li> </ul>
②主梁支間中央部	<ul style="list-style-type: none"> <li>■落石時や地震時に大きな応力を受けやすく、割れ、破損、もしくは破断が生じやすい。</li> <li>■落石や崩土等により、主梁が横倒れ座屈することがある。</li> <li>■デッキプレート接合部材やブレーシング部材が腐食により破断しやすい。</li> <li>■通行車両（大型重機等）の衝突による変形や欠損が生じていることがある。</li> </ul>
③部材接合部 (主梁-柱-柱横梁)	<ul style="list-style-type: none"> <li>■主梁-柱接合部は、落石時や地震時に大きな応力を受けやすく、割れ、破損、もしくは破断が生じやすい。</li> <li>■部材が輻輳して狭隘部となりやすく、腐食環境が厳しい場合が多く、局部腐食や異常腐食が進行しやすい。</li> </ul>
④継手部	<ul style="list-style-type: none"> <li>■ボルト継手部は、連結板やボルト・ナットによって雨水や塵埃の堆積が生じやすく、腐食が生じやすい。</li> <li>■ボルト、ナット、連結板は、角部・縁部で塗膜が変状しやすいだけでなく、塗装膜厚が確保しにくい部位であるため、防食機能の低下や腐食が進行しやすい。</li> <li>■溶接継手部は、亀裂が発生しやすい。</li> </ul>
⑤谷側柱・谷側柱横梁	<ul style="list-style-type: none"> <li>■雨水が直接かかる場所では、腐食が生じやすい。</li> <li>■沿岸道路では、海からの飛来塩分に曝され、塩害劣化を生じやすい。</li> </ul>
⑥柱基部	<ul style="list-style-type: none"> <li>■路面水、特に凍結防止剤を含む路面水の飛散により、局部腐食や異常腐食が生じやすい場合がある。</li> <li>■コンクリート埋め込み部には土砂や水がたまりやすく、局部腐食や異常腐食も進行しやすい。</li> </ul>

⑦山側柱背部	<ul style="list-style-type: none"> <li>■山側斜面の経年変化により、背部に落石、崩土等が堆積している場合がある。</li> </ul>
⑧排水工の近傍	<ul style="list-style-type: none"> <li>■排水管の不良や不適切な排水位置により雨水の漏水・飛散により、鋼部材に腐食を生じることがある。</li> </ul>

⑨頂版上(緩衝材)	<ul style="list-style-type: none"> <li>■緩衝材の設置されていないスノーシェッドでは、落石等による局部変状や目地部の防水工の変状が生じやすい。</li> <li>■設計上考慮していない崩土等が堆積している場合がある。</li> <li>■敷砂緩衝材は、部分的な流出が発生しやすい。</li> <li>■敷砂に樹木が繁茂することにより、緩衝効果が阻害されている場合がある。</li> </ul>
-----------	---

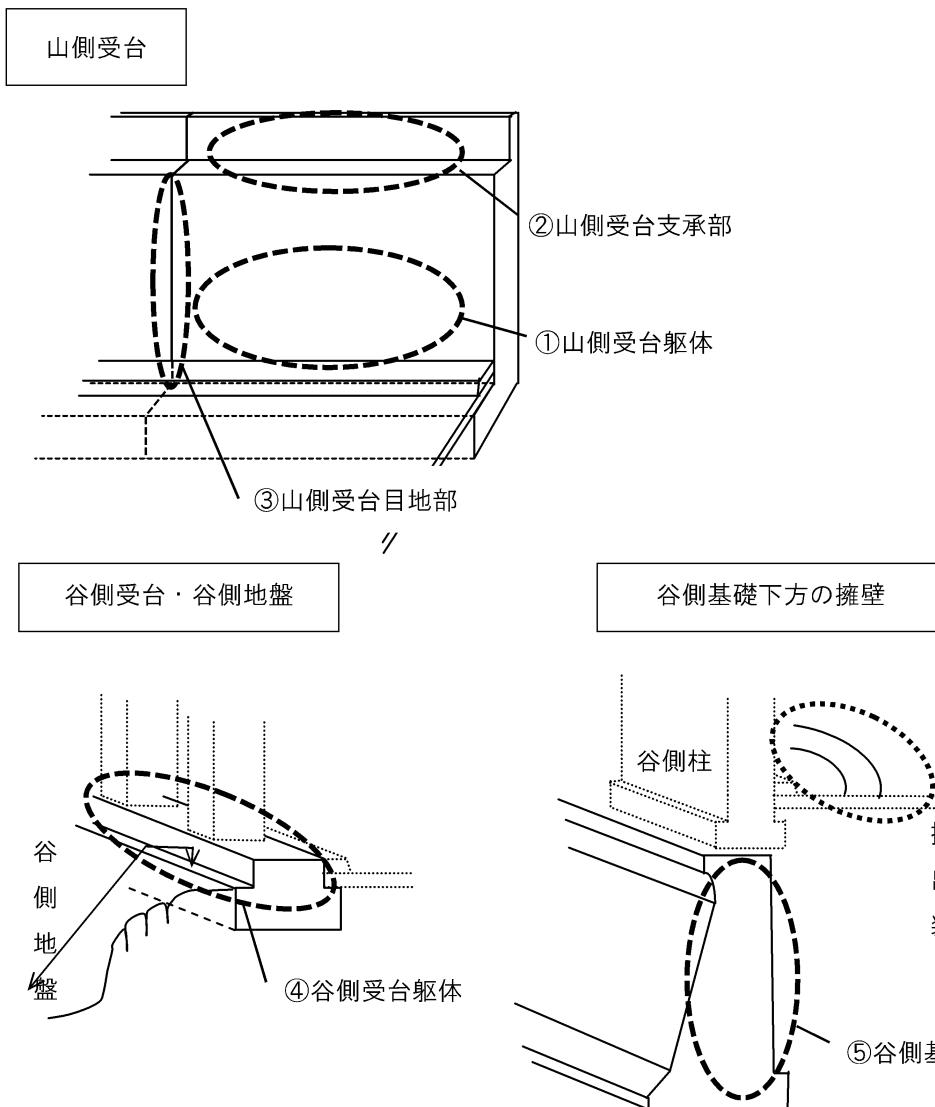
下部構造において特に変状が発生しやすく、点検をする上で重点的に着目する必要がある箇所を、下表に示す。（着目する変状はひびわれと遊離石灰）

着目箇所	内容
①山側受台軀体	<ul style="list-style-type: none"> <li>■ 目地間隔が大きい場合、縦方向の収縮ひび割れが生じやすい。</li> <li>■ 雨水が直接かかる場所では、ひびわれが生じやすい。</li> <li>■ 背面からの水が供給されることから、ひびわれ部では遊離石灰や鏽汁が生じやすい。</li> <li>■ 地盤の影響を直接受けることから、沈下・傾斜・移動が生じやすい。</li> <li>■ 寒冷地においては、受台下部に凍結防止剤の散布の影響による塩害・凍害劣化を生じやすい。</li> </ul>
②山側受台支承部	<ul style="list-style-type: none"> <li>■ 支承部は、狭隘な空間となりやすく、高湿度や塵埃の堆積など腐食環境が激しく、劣化も進行しやすい。</li> <li>■ アンカーバー等が設置された支承部では、特にひびわれが生じやすい。</li> </ul>
③山側受台目地部	<ul style="list-style-type: none"> <li>■ 軀体の移動などに伴う目地処理、防水処理の変状により、目地部からの漏水、背面土砂の流出が生じる場合がある。</li> </ul>
④谷側受台軀体	<ul style="list-style-type: none"> <li>■ PC製柱の埋め込みのため、軀体が箱状にくり抜かれている場合には角部に、道路縦断方向に溝状にくり抜かれている場合には軀体外側の側面にひび割れが生じやすい。</li> <li>■ 鋼製柱が設置されている場合には、柱下端のソールプレートやアンカーボルトの腐食によりひび割れを生じやすい。</li> <li>■ 谷側部では、雨水が直接かかるなど環境が厳しく、変状が生じやすい。</li> <li>■ 地盤の影響を直接受けることから、沈下・傾斜・移動が生じやすい。谷側が土砂のり面・斜面である場合には亀裂・地すべり・崩壊・流出などに留意する。</li> <li>■ 沿岸道路では、海からの飛来塩分に曝され、塩害劣化を生じやすい。</li> <li>■ 寒冷地においては、凍結防止剤の散布の影響による塩害・凍害劣化を生じやすい。</li> </ul>

<p>⑤谷側基礎下方の擁壁</p>	<ul style="list-style-type: none"> <li>■地盤（谷側斜面）の影響を直接受けることから、沈下・傾斜・移動が生じやすい。</li> <li>■河川近傍の護岸擁壁や海岸擁壁の場合には、擁壁背面（舗装下）の土砂流出（吸い出し）が生じることがある。この場合、兆候として舗装の谷側にひびわれが生じることがあるので留意する。</li> </ul>
-------------------	---

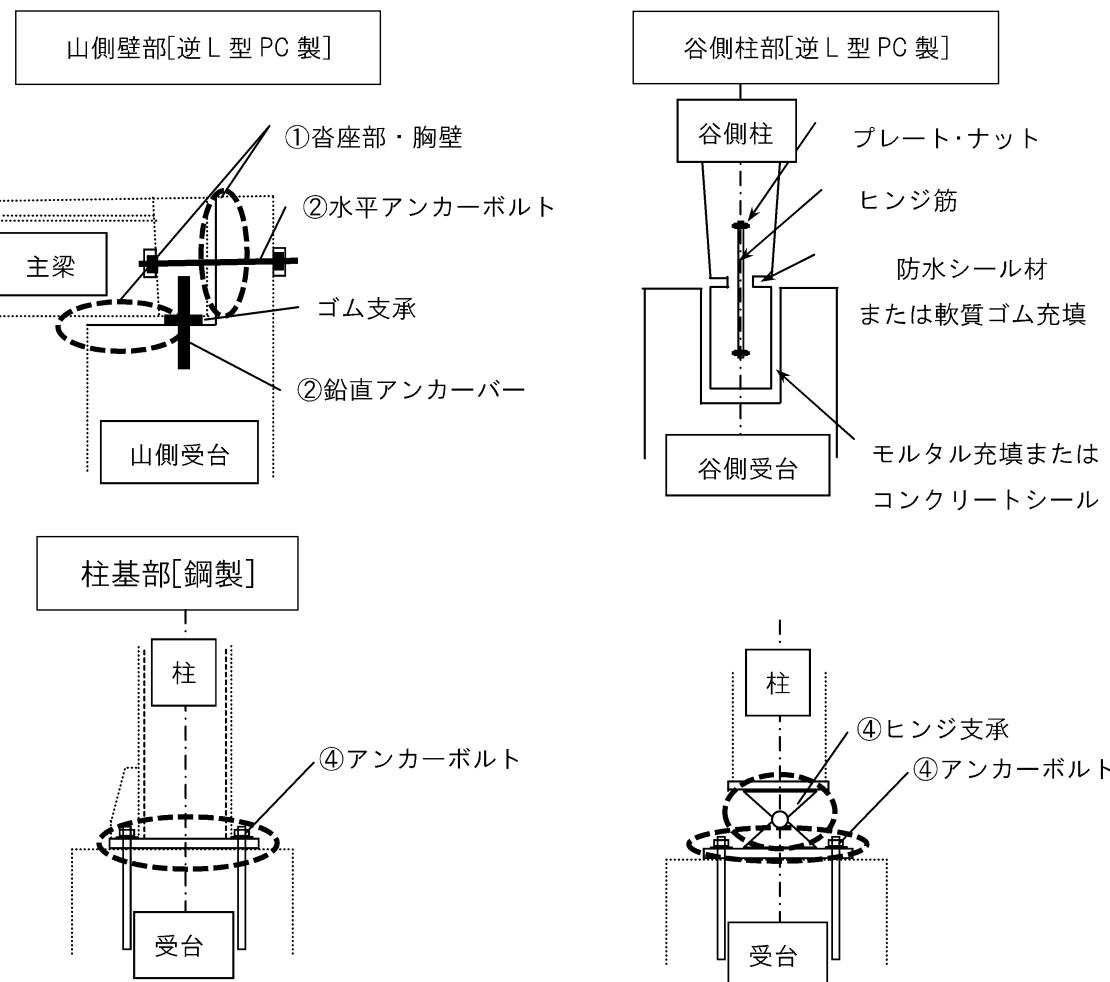
支承において特に変状が発生しやすく、点検をする上で重点的に着目する必要がある箇所を、支承の種類毎に下表に示す。

着目箇所	内容
①沓座部・胸壁部	<ul style="list-style-type: none"> <li>■狭隘な空間となりやすく、高湿度や塵埃の堆積など腐食環境が激しい場合が多く、鋼材の局部腐食や異常腐食も進行しやすい。</li> <li>■落石時や地震時において、アンカー近傍に大きな応力が作用し、割れや破損が生じやすい。</li> </ul>
②鉛直アンカーバー	■落石時や地震時に大きな応力を受けやすく、破損や破断が生じることがある。
③水平アンカーボルト	■落石時や地震時に大きな応力を受けやすく、破断が生じやすい。
④鋼製柱基部	■鋼製ヒンジ支承やアンカーボルト、ナット部で塗膜が変状しやすく、防食機能の低下や腐食が進行しやすい。

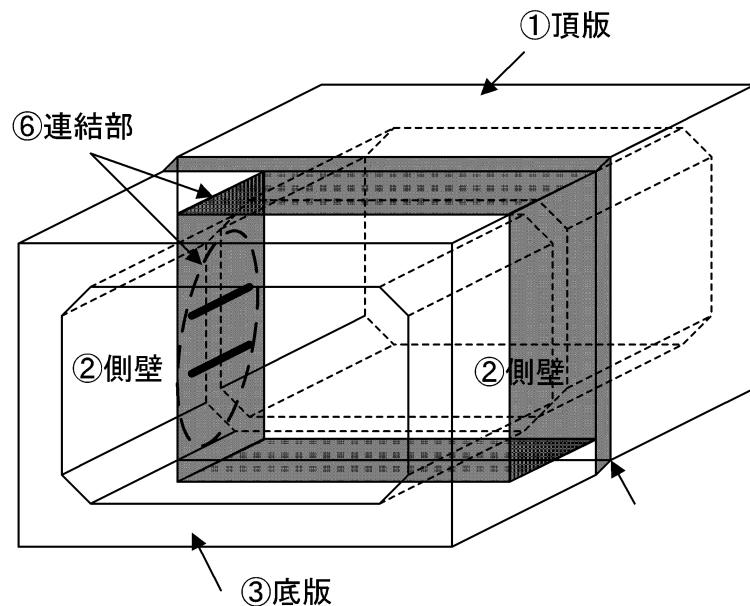
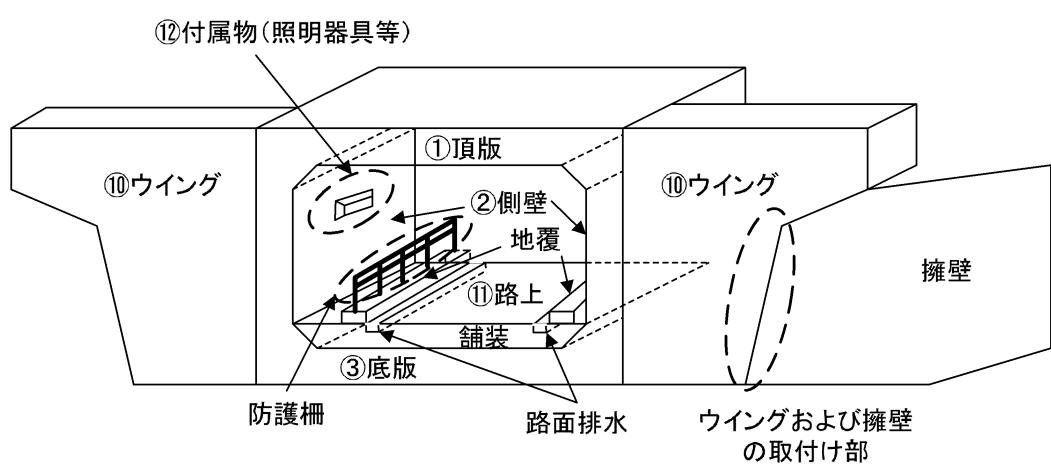
## ボックスカルバートの構造例

カルバートの各構造形式において部材構成がほぼ共通しており、カルバートの定期点検において着目すべき主な箇所も、ボックスカルバート、門形カルバート、アーチカルバートの各構造形式、場所打ちとプレキャスト部材の各設置方法でほぼ共通している。そのため、場所打ちボックスカルバートを例に、門形カルバートやプレキャストカルバートに特有の箇所も補足のうえ、点検時の着目箇所の例を表－2に示す。

主な着目箇所	着目のポイント
①頂版	<ul style="list-style-type: none"> <li>■上部道路の活荷重や上載土による力が作用し、クラックが生じやすい。亀甲状で幅の広いクラックが生じた場合には、コンクリートが剥離・落下することがある。</li> <li>■コンクリートが剥離した部分から水分や空気が侵入し、鉄筋の防食機能が劣化すると、鉄筋の腐食や破断に至り、構造安全上問題となる。</li> </ul>
②側壁	<ul style="list-style-type: none"> <li>■付属物周りが弱点となり、クラックが進展しやすい。程度によっては、付属物の取付けが緩み、付属物が落下する可能性がある。</li> <li>■地震、継手前後における不同沈下への抵抗、低温下における裏込め土の凍上などにより過大な力が作用することに伴うクラックが生じやすい。</li> <li>■クラックが生じた部分から水分や空気が侵入して鉄筋の防食機能の劣化や鉄筋の腐食が始まることによる、錆汁の跡、遊離石灰が見られる場合がある。</li> </ul>
③底版	<ul style="list-style-type: none"> <li>■内空を通行する車両の活荷重による影響を受け、変形やクラックを生じる可能性がある。</li> <li>■継手の前後における不同沈下に抵抗する過大な力が作用し、底版部の変状につながる可能性がある。</li> <li>■底版の変状の兆候の多くは、内空道路面のひびわれ、不陸、段差により現れる。</li> </ul>
④ストラット (門形カルバートの場合)	<ul style="list-style-type: none"> <li>■ストラットは、門形カルバートの両側壁のフーチングの間に設けられるが、点検時の着目のポイントは、基本的にボックスカルバートやアーチカルバートの底版と同様である。</li> </ul>

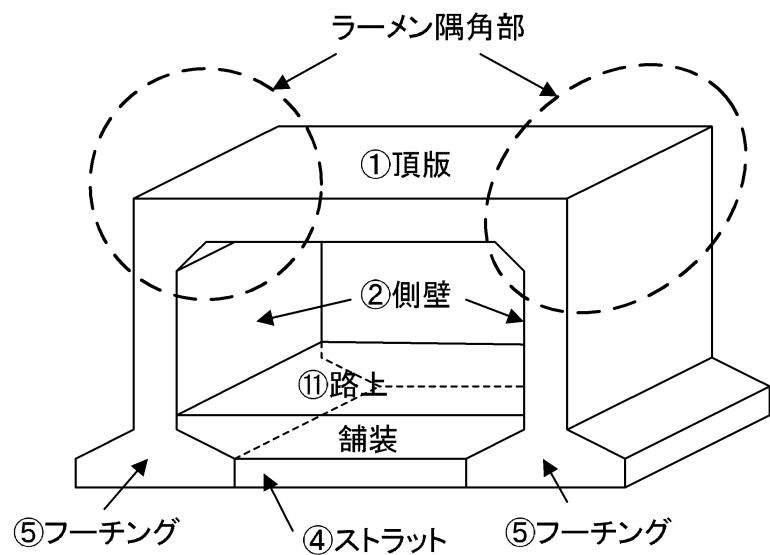
### 門形カルバート特有の構造例

<p>■門形カルバートで両側壁のフーチングとストラットの剛結状態が喪失するとフーチングの滑動によりラーメン隅角部が破壊するおそれがあるため、点検の際は確認が必要である。このような状態が生じている兆候も、内空道路路上のひびわれ、不陸、段差により現れる。</p>
⑤フーチング (門形カルバートの場合)	<p>■フーチングとストラットの剛結状態が喪失していないか確認が必要である。</p> <p>■フーチングに滑動や沈下が生じた影響で、ラーメン隅角部の変形、ひびわれや内空道路路上のひびわれ、不陸、段差が生じていないか確認が必要である。</p> <p>■ストラット設置の有無とは関係なく、フーチング自体でもひびわれやコンクリートのうき、剥離、鉄筋の腐食が生じて、支持力不足に至っていないか確認が必要である。</p>
⑥連結部	<p>■継手前後のカルバートブロック間で大きな相対変位が生じた場合、前後のブロック同士を連結していたジョイントバーや止水板の抜け出し、切断により、連結部としての役割を果たさなくなる。</p> <p>■連結部の機能が喪失すると、継手部のずれや開き、段差が進展し、そこから土砂や地下水が流入するおそれがある。それによって、通行不可能な状態となったり、カルバート本体に過剰な力が作用するおそれがある。</p> <p>■連結部の機能喪失の可能性については、継手前後のカルバートブロック間の段差や水平方向のずれ、遊間部の目地材の破損の有無から確認する。</p>
⑦遊間部	<p>■継手前後のカルバートブロック間の相対変位や経年劣化により、連結部を覆い、前後で遊間を確保しながら接続していた遊間部の目地材が劣化や破損すると、そこからの地下水や土砂の流入、連結部の劣化を進展させる可能性がある。</p> <p>■特に、地下水の流入が少量でも長期にわたり続くと、連結部の部材の劣化や腐食、破損が進み、その役割を果たさなくなる可能性がある。</p> <p>■遊間部からの地下水の流入の形跡は、カルバートブロック端部に水が流れたしみや、石灰の遊離の様子から確認できる。寒冷地においては、頂版部からの漏水により、つららが発生し、第三者被害のおそれがある状態になることもある。</p>

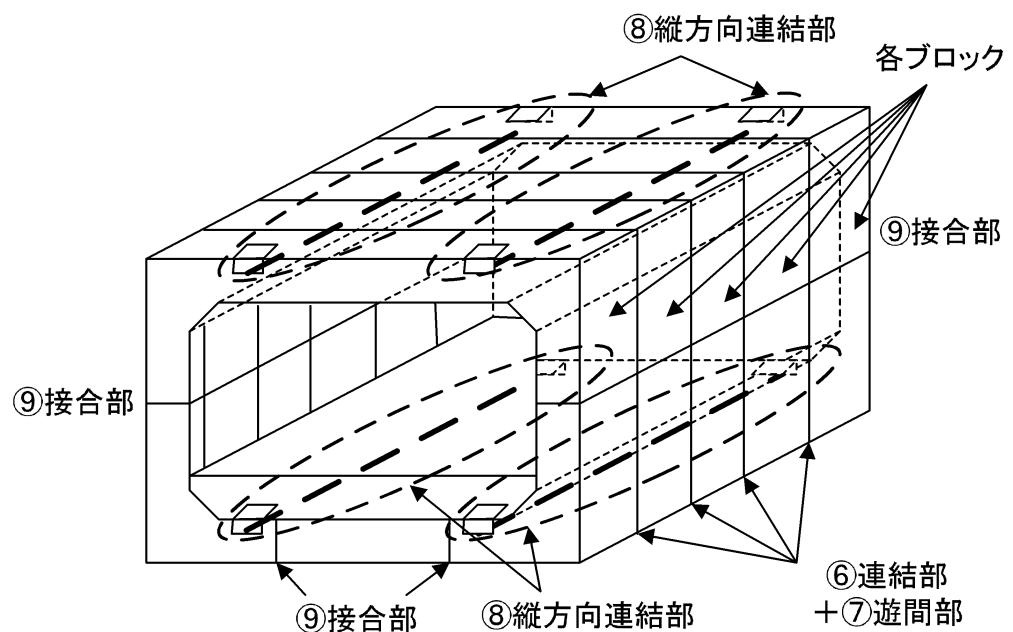
### プレキャストカルバート特有の構造例

⑧縦方向連結部	<p>■工場製品のカルバートブロック同士を縦断方向に連結し</p>

(プレキャストカルバートの場合)	<p>ているPC鋼材や高力ボルトが劣化、破断すると、連結の機能が喪失し、継手部のずれや開きによる前後のカルバートブロック間の大きな相対変位や内空道路面の段差が生じる。</p> <p>■連結の機能が喪失すると、縦方向連結部や接合部、各ブロック間の遊間部からの地下水や土砂の流入により内空が通行不可能となったり、カルバート本体に過剰な力が作用し、コンクリートが劣化して強度低下に至るおそれもある。</p>
⑨接合部 (プレキャストカルバートの場合)	<p>■工場製品の各カルバートブロックが側壁や底版の部分でさらに分割されている場合に、これらを一体化するために、接合金具やPC鋼材により接合している部分である。</p> <p>■接合部の機能が損失すると、カルバートブロックの分割された各部材に過剰な力が作用したり、接合部からの地下水や土砂の流入により内空が通行不可能となるおそれがある。</p> <p>■接合部の機能損失は、接合部における接合金具やPC鋼材の劣化や機能損失は、これらの腐食による錆汁の漏れ出し、接合部を埋めていた止水材の変状、側壁の上下の段差、内空道路面の段差等により確認できる。</p>
⑩ウイング	<p>■ウイング部のコンクリートのひびわれ、うき、剥離、落下、鉄筋の露出や腐食、破断がないか確認する。</p> <p>■ウイングの擁壁等への取付け部の大きな開きや、そこからの裏込め土の流出がないか確認する。取付け部の大きな開きがある場合、そこから水分や空気が流入し、カルバート本体のコンクリートを劣化させる可能性がある。裏込め土の流出が著しい場合、裏込め部の沈下が生じる可能性がある。</p>
