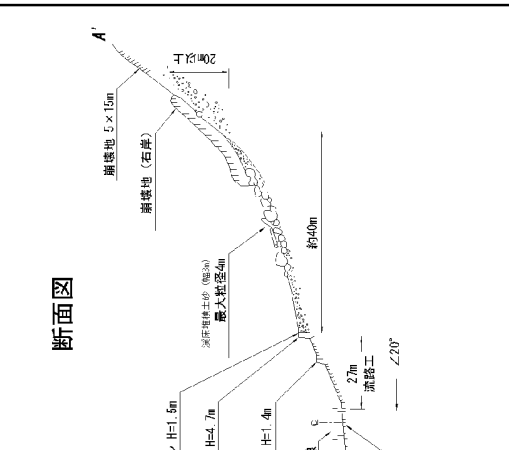
<p>断面図</p> </div> <div style="width: 45%;">

<p>位置図</p> </div> </div>												
<p>特記事項</p> <p>点検実施: H * * 年 * * 月 * * 日 天候: (晴)(雲)(雨)</p> <p>調査方法: 地表踏査、目視点検</p> <p>所見: 本線から約30m上流の谷止工(h=4.7m)は、満砂状態にある。現状では、谷止工の上部(評価理由)に高さ1.9mの鋼製スクリーンが設置されているが谷頭部での崩壊が顕著であるため、防災カルテを作成し定期的に点検することが望ましい。</p>												
被災履歴 有 (1. 被災履歴記録表参照 2. 詳細不明:) (無) (H8年度以降)												
重複点検対象項目 有 (無) 対応施設管理番号:												
平成8年度点検結果 評点(77高)総合評価が重要とされ、特に新たな対応を必要としない/対応(完了・施工中(未着手))
