（3）安定度調査表と記入要領（土石流）

盛土の降雨時における崩壊、流失に対する安定度調査表を〈表 7.5-17〉に示す。また、この調査表の記入要領を以下に記す。なお、盛土の一単位としては、盛土の状況にあまり変化がなく、ほぼ同一の盛土とみなせる区間を考える。盛土がいくつかの状況の異なる部分から構成される場合には、箇所別調査表の盛土のスケッチ図にその部分番号を付し、部分番号ごとに安定度調査表を記載する。

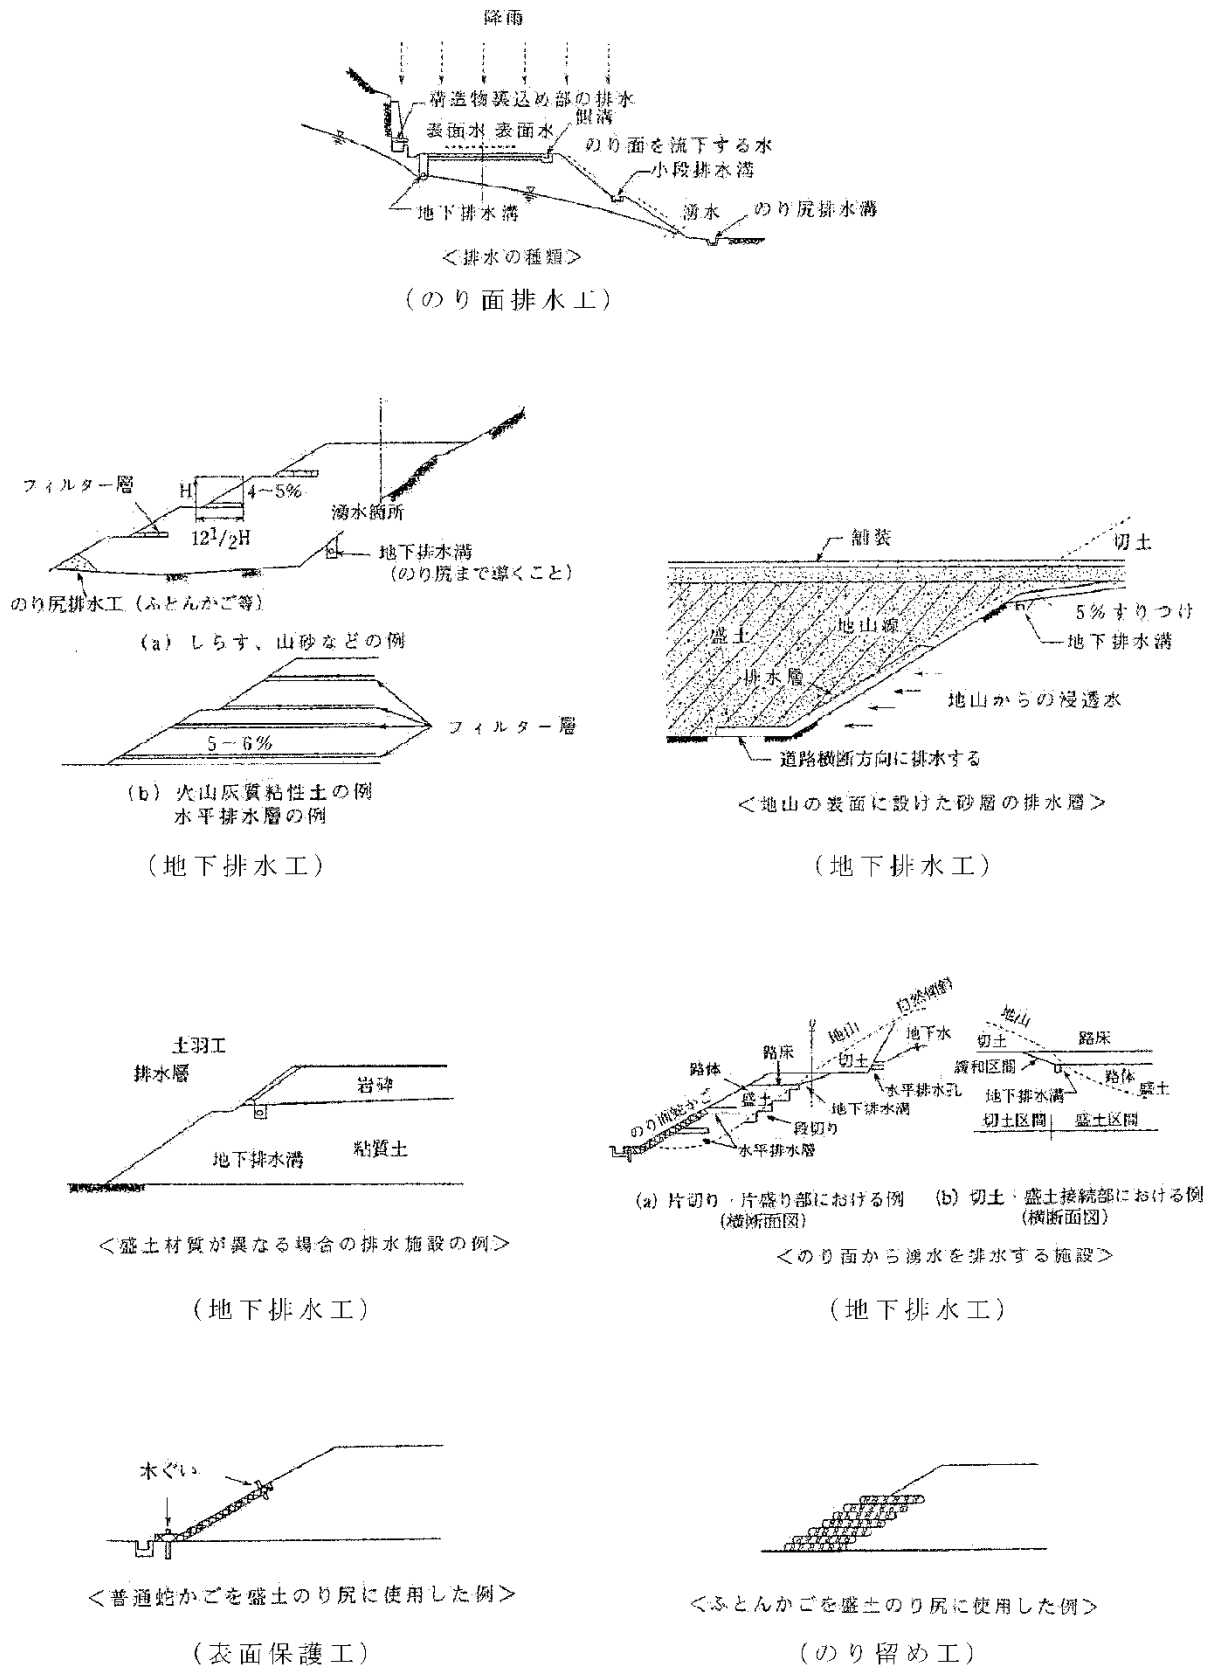
図 7.5-67 盛土のり面の対策工種

盛土内に浸透した地下水・表面水を速やかに排水するための、地下水排水層や水抜きパイプが施工されている場合、及び盛土体の土羽部が吹付工や張工等、のり面保護工により被覆されている場合には、効果がある程度期待できるものとする。一方、側溝、表面排水工は、土砂の堆積や落ち葉等によりほとんど効果が期待できないこともあるので「その他・なし」に記入する。〈表 7.5-14〉及び〈図 7.5-67〉に実際に施工されている変状及び地下水・表面水に対する対策工種を示し、それぞれの対策が安定度調査表中の対策工種のどれに相当するのかを示す（表中では右側、図では（ ）書きにて示す）。

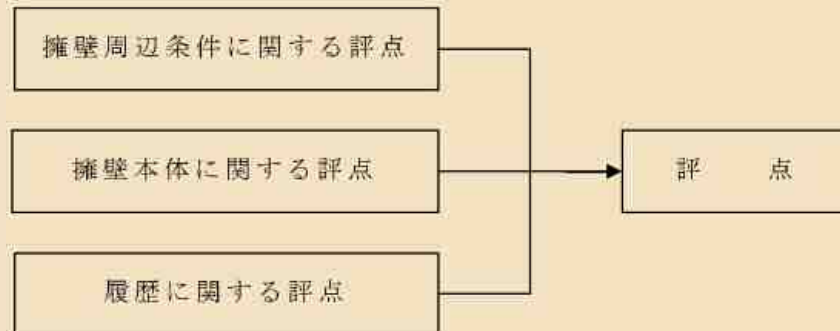
図 7.5-69 安定度評点の考え方（盛土）

安定度調査は、擁壁周辺の条件に関する評点と擁壁本体の形式に関する評点に、擁壁本体の変状履歴の評点を加えた合計を安定度の評点とする。

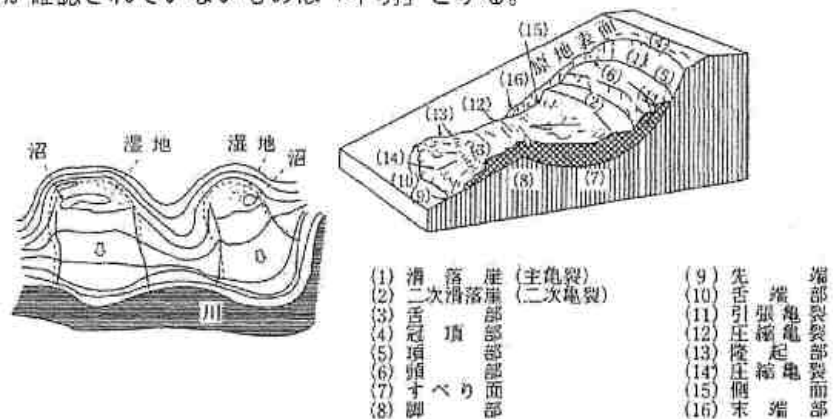
表 7.5-70 地すべり地形

- ・山腹斜面等にある局所的な等高線の乱れ、馬蹄形状の滑落崖及びこれに続く凹凸のある緩傾斜地、末端部隆起の存在は地すべり地形の可能性が高い（地すべり地形についての詳細は＜図 7.5-70＞を参照）。
- ・土地利用状況としては干枚田等の水田に注意する必要がある。
- ・適切な対策とは、すべりの発生抑止に実効が確認されたものを指す。効果が確認されていないものは「不明」とする。
