表-4.2.2 箇所別記録表(落石・崩壊)記入例

表一5.1.1 箇所別記録表(落石・崩壊)記入例

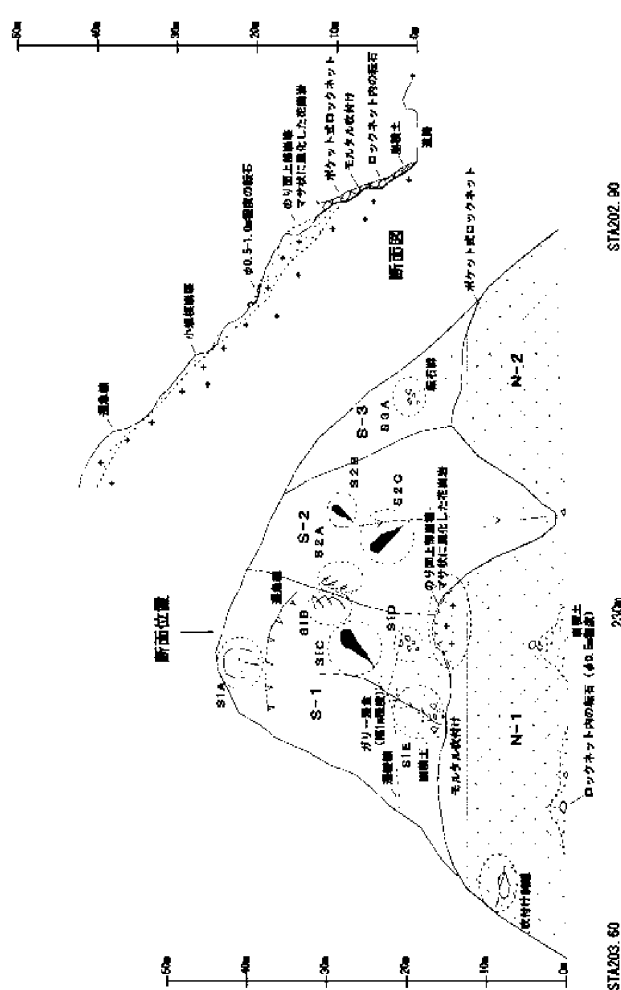
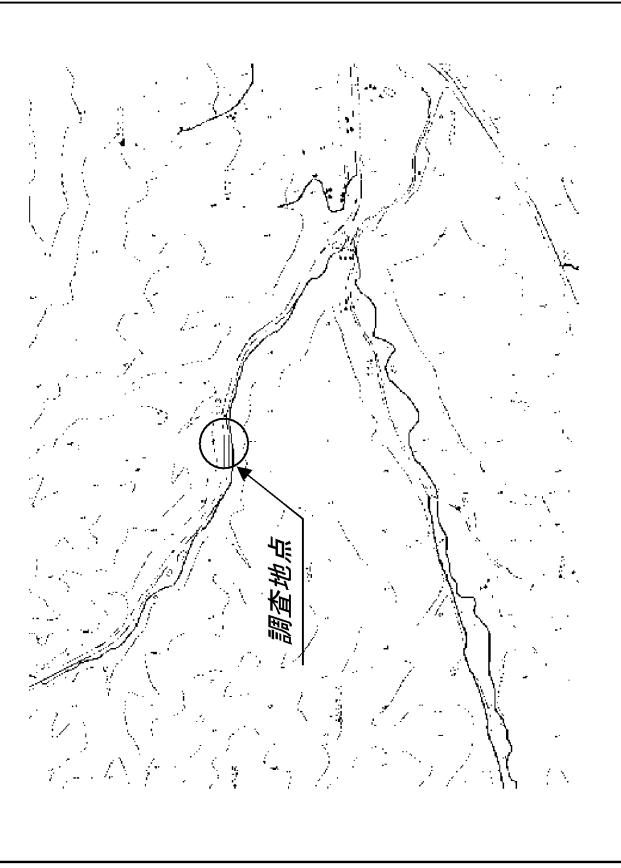
施設管理番号	N**A101	点検対象項目	落石・崩壊	路線名	一般国道**号	距離(自)	2012	90	34°39'46.0"	東経	132°21'31.0"	至	203	下・他	延長	70	m	管理機関名	〇〇 地方整備局 〇〇 国道事務所
事業区分	(一般)有料	道路種別	有(通行)特殊	所在地	〇〇〇〇〇〇町字**	位置目印	高橋た交印を赤ペンキでマーキング	北緯	34°39'46.0"	東経	132°21'31.0"	緊急輸送道路区分	有(無)	迂回路	指定有・指定無				
事前通行規制区間指定	有(通行)特殊	規制基準等	無	交通量	平日800台/12h 休日1,000台/12h	DID区間	該当(非該当)	ハズ路線	該当(非該当)	位置目印	高橋た交印を赤ペンキでマーキング	北緯	34°39'46.0"	東経	132°21'31.0"	緊急輸送道路区分	有(無)	迂回路	指定有・指定無
スケッチ・現況写真(既設対策工、位置目印との位置関係が分かるもの)

<p>特記事項</p> <p>点検実施日: **年**月**日 天候(晴・曇・雨)</p> <p>調査方法: 地表踏査、目視点検、空中写真判読</p> <p>所見: N-1上部では吹付モルタルが剥げ落ち、マサ化した花崗岩が露出する。終点付近では長さ15m程度で横方向に亀裂が走り、亀裂に沿って高さ2m×幅8m程度の範囲にわたってモルタルが剥離している。ロックネット内部には、モルタル剥離箇所や上部斜面からの崩壊土・小落石が認められる。一方、N-2には目立った変状は認められない。 上部斜面では、S-1およびS-2に小規模な表層崩壊が認められ、斜面上に厚さ0.5~1m程度の崩壊土が分布する。このうちS-1では、崩壊土上にガリー浸食が発達する。S-1、S-2境界の尾根部には、崩壊が発達してブロック状を呈する花崗岩の露頭がみられる。S-1の斜面下部には、本露頭起源と推定される小規模な転石群が存在する。 モルタル吹付け部の補修のほか、S1b、S2Aで想定される比較的大きな浮石性落石に対する予防工(グラウンドアンカー工)の設置が求められる。また、斜面上部に認められる崩壊地形に関しては、現時点では表層部に限った小規模なものであるが、カルテを作成して崩壊の進行を監視する必要がある。</p>

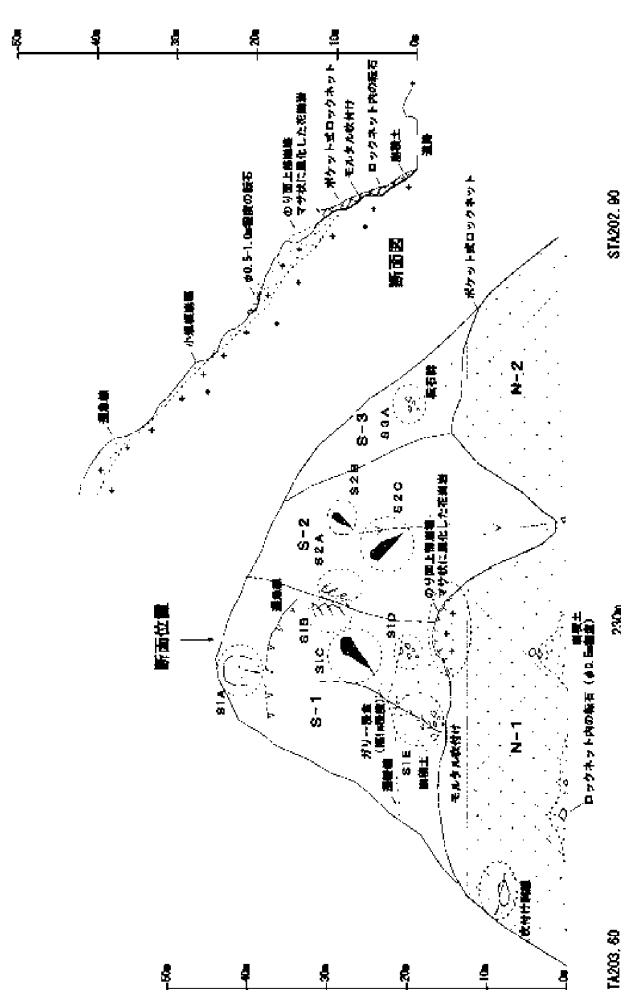
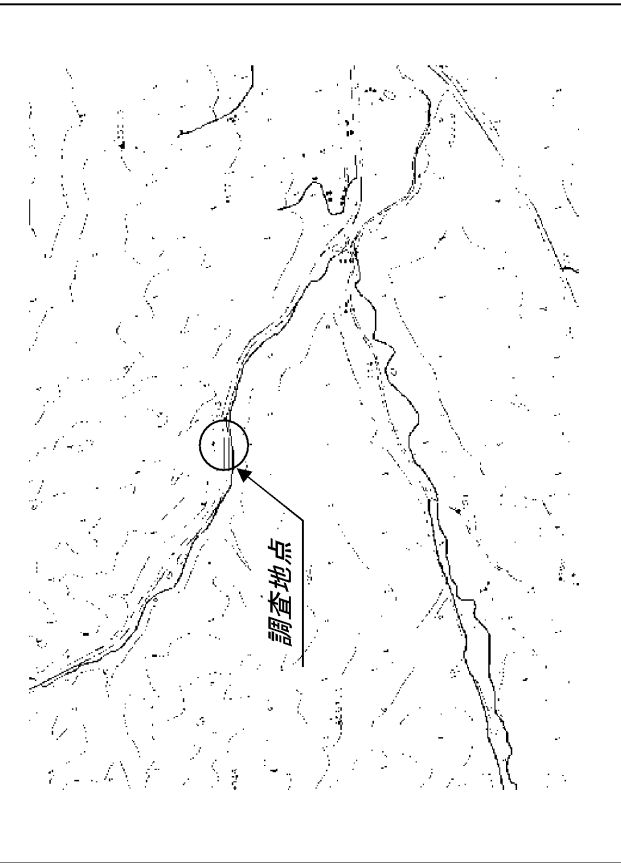
施設管理番号	N1	*	*	A	0	0	1	点検対象項目	落石・崩壊	路線名	一般国道**号	距離標(自)	2	0	2	9	0	至	2	0	3	6	0	管理機関名	〇〇地方整備局 〇〇国道事務所
事業区分	一般	有料	〇	〇	〇	〇	〇	道路種別	一般国道(指定区間)	所在地	〇〇郡〇〇町字**	位置目印	距離標(自)まで	北緯	34° 39' 46.0"	東経	132° 21' 37.0"	管理機関コード	上	下	他	延長	70 m		
事前通行規制区間指定	有	通行	特殊	無	規制基準等	連続雨量200mm	時間雨量40mm	交通量	平日600台/12h	休日1,000台/12h	DID区間	該当	非該当	該当	非該当	有	無	迂回路	有	無	緊急輸送道路区分	指定有	指定無		
スケッチ・現況写真(既設対策工、位置目印との位置関係が分かるもの)

特記事項	<p>点検実施: H**年**月**日 天候(晴)曇(雨)</p> <p>調査方法: 地表踏査、目視点検、空中写真判読</p> <p>所見: N-1上部では吹付モルタルが剥け落ち、マサ化した花崗岩が露出する。終点付近では長さ15m程度で横方向に亀裂が走り、亀裂に沿って高さ2m×幅0m程度の範囲にわたってモルタルが剥離している。ロックネット内部には、モルタル剥離箇所や上部斜面からの崩壊土・小落石が認められる。一方、N-2には目立った変状は認められない。 斜面からは崩壊土・小落石が認められる。S-1, S-2境界の尾根部には、崩壊が浸透してブロック状を呈する花崗岩の露頭がみられる。S-1およびS-2に小規模な表層崩壊が認められ、斜面上に厚さ0.5~1m程度の崩壊土が分布する。このうちS-1では、崩壊土上にカリウム浸食が浸透する。S-1, S-2境界の尾根部には、崩壊が浸透してブロック状を呈する花崗岩の露頭がみられる。S-1の斜面下部には、本露頭起源と推定される比較的小規模な崩壊土が存在する。 モルタル吹付け部の補修のほか、S1b, S2Aで想定される比較的小規模の大きな浮石性落石に対する予防工(クラウンドアンカー工)の設置が求められる。また、斜面上部に認められる崩壊地形に関しては、現時点では表層部に限った小規模なものであるが、カルテを作成して崩壊の進行を監視する必要がある。</p>
