(2) 想定される損傷の状況（例）

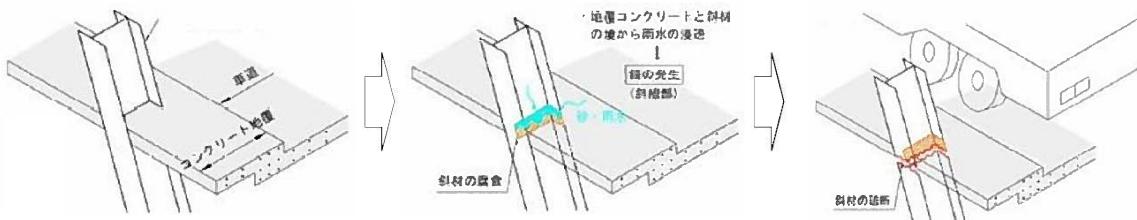
ハ) RC床版等のコンクリート部材に埋め込まれた鋼製のトラス斜材等

主鋼の外側に歩道を有する構造において、コンクリート床版と斜材や垂直材の間に隙間がない場合には、土砂や水が溜まって腐食しやすいことに加え、変形を拘束するため、応力集中を起こして破断に至ることもある。

コンクリートに覆われていない外観目視できる部位の腐食や塗装の劣化の程度に比べて、コンクリート内部の方が腐食の進行が速く、著しい断面欠損や亀裂を生じている場合があるため、注意が必要である。

斜材損傷までのイメージ

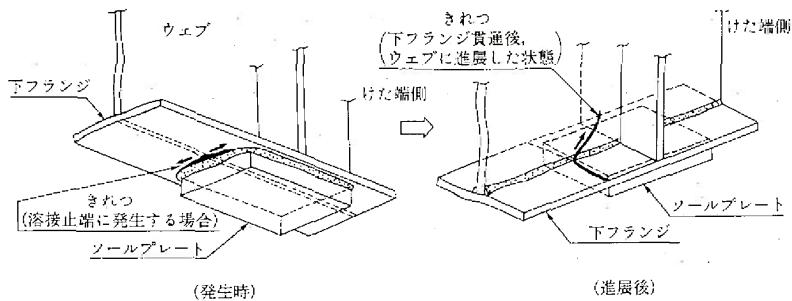
イ) ソールプレート前面溶接部

支承周辺部の桁は、活荷重応力、温度変化による水平力など繰返し荷重を受ける範囲であり、特にソールプレート前面は支承機能の損傷により疲労亀裂の発生例が多い。

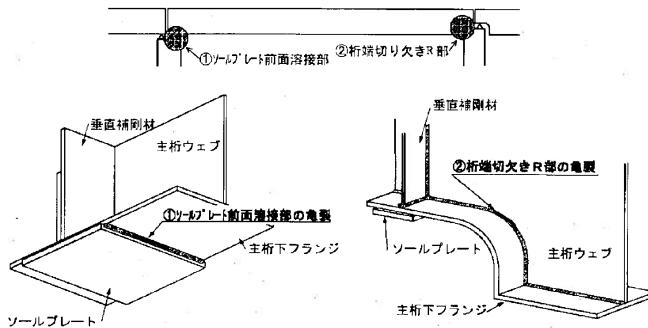
ロ) 桁端切欠きR部

桁端切欠き部（ゲルバ一部含む）は断面が急激に変化するため、応力が集中しやすい。円弧状に切欠いた形状の場合は、特にこのコーナー部に亀裂が生じやすい。

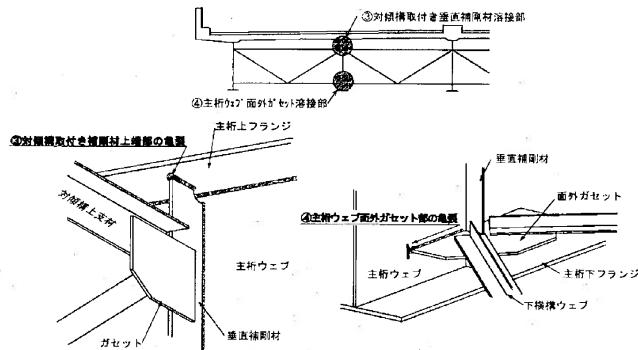
ニ) 主桁ウェブ面外ガセット溶接部

主桁ウェブに取り付けられた下横構の面外ガセットの端部に発生する亀裂は、主桁ウェブに進展し破断に至るおそれがあるため、注意が必要である。特に、疲労強度等級が低い貫通継手（H'')についての注意が重要である。

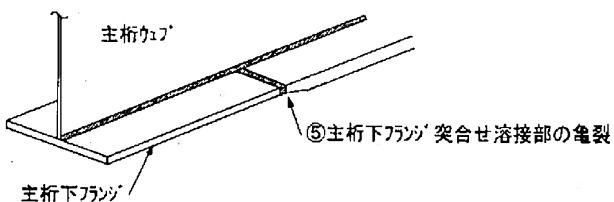
ホ) 主桁下フランジ突合せ溶接部

亀裂の発生例としては希である。しかし、亀裂が発生した場合、落橋のおそれもある部位であり、注意が必要である。

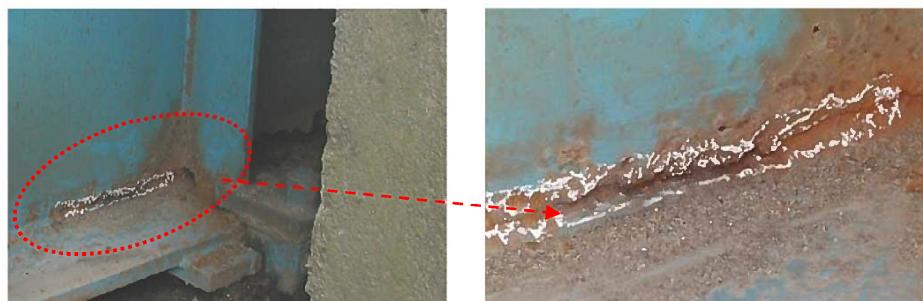
ハ) 桁端部の溶接部

支点部である桁端部などで板厚減少を伴う腐食が生じると、部材の耐荷力に低下がみられ、疲労による場合と同様に、亀裂が発生することがあり、注意が必要である。

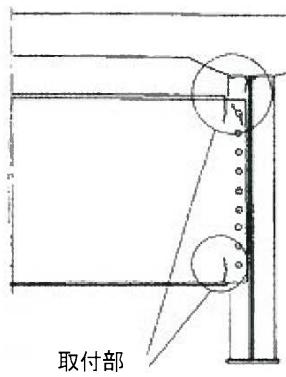
ト) 鋸桁の横桁取付部

横桁が荷重分配横桁である場合、主部材の接合部として耐荷力に影響を及ぼす箇所であり、注意が必要である。

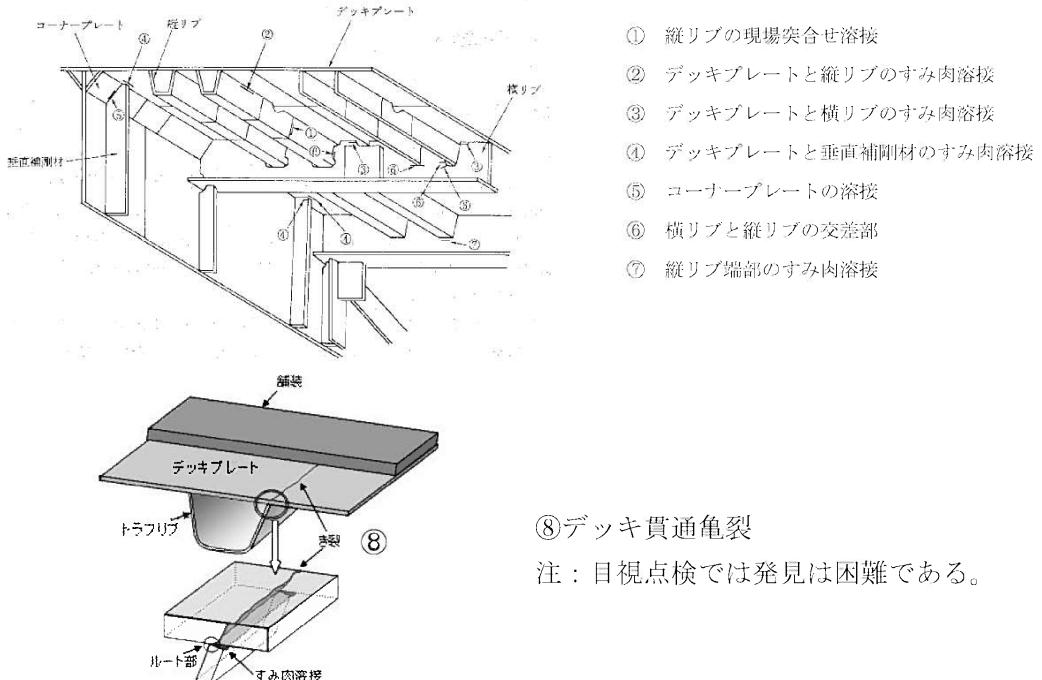
④) 鋼床版部

鋼床版は活荷重が直接載荷される部位であり、疲労亀裂の発生事例は多い。構造形式や寸法によるものの、一般的に発生例が多い部位を、下図に示す。

⑧デッキ貫通亀裂

注：目視点検では発見は困難である。

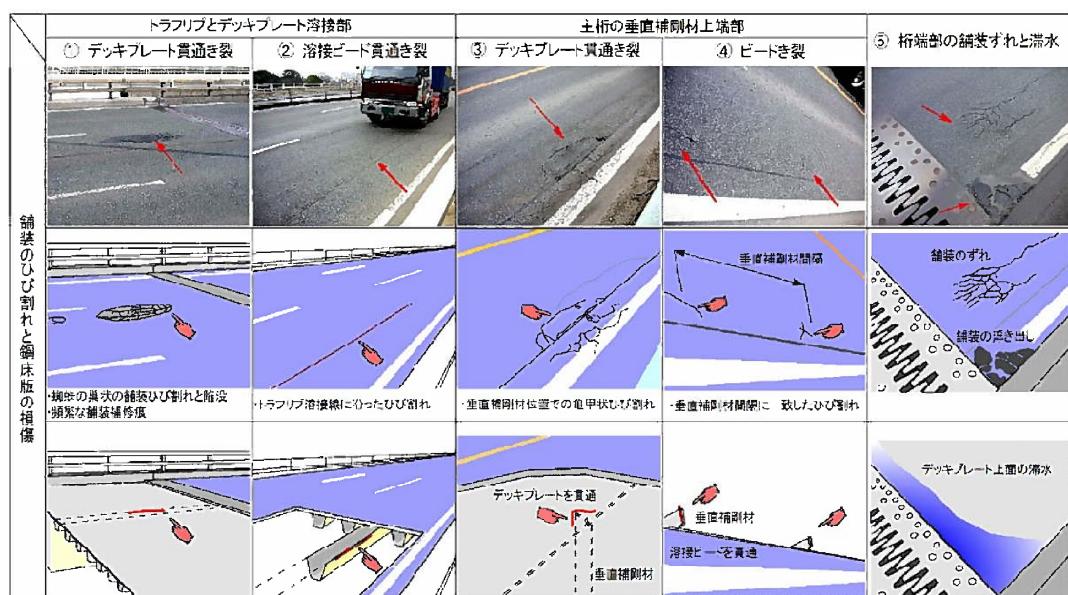
鋼床版舗装は、デッキプレート上面に直接施工され一体化されているため、舗装の変状から鋼床版の交通荷重実態、鋼床版そのもののき裂等の異常の有無を推定することができる様々な情報が得られる可能性が高い。特に、デッキプレート近傍に発生したき裂損傷に対しては、デッキプレートの挙動の変化や変形状態を反映して舗装のひびわれという形で路面に現れる場合が多い。舗装の劣化とその箇所で確認された鋼床板の損傷の例を下図に示す。

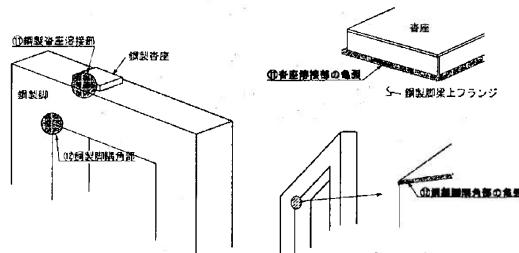
リ) 鋼製橋脚沓座溶接部、鋼製橋脚隅角部

鋼製橋脚においては、鋼製の沓座溶接部や鋼製橋脚の隅角部に亀裂の発生した事例がある。

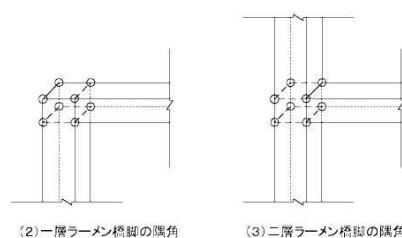
(1) T型橋脚の隅角

特に、隅角部においては下図の箇所や複数の溶接線が交差する部位、差し込み形式で鋼材を組み合わせた部位の溶接部に亀裂の発生した事例がある。（詳細は「鋼製橋脚隅角部の疲労損傷臨時点検要領（平成14年5月）」を参照するとよい。）

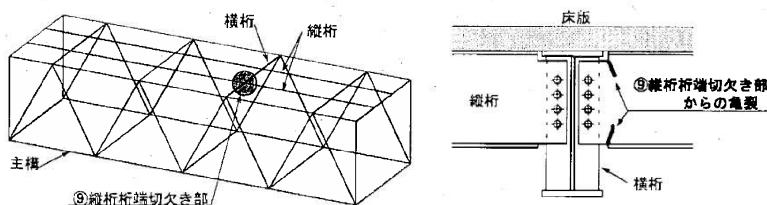
メ) 縦桁桁端切欠き部

床組としての縦桁は桁端のフランジが切欠かれ、横桁などの補剛材に取り付けられる構造形式が多く、その切欠きから亀裂の生じることがある。アーチやトラス橋の床組構造に多く見られる。

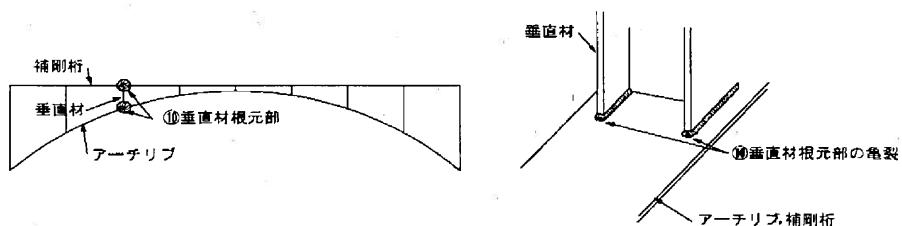
ル) アーチ垂直材根元部

アーチの垂直材根元部は、補剛桁とアーチリブの水平変位差により2次曲げモーメントが生じ、その繰返しによる疲労亀裂が多く発見されている。特に中央付近の短い垂直材箇所に多く発生する。

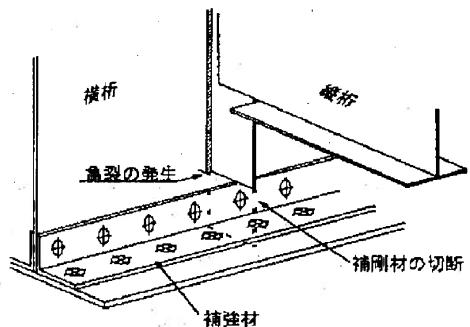
ヲ) その他

疲労損傷の多い橋梁としては、供用後10数年以上経過している、大型車交通量が多い、昭和31年又は39年道示で設計された接続橋である等の特徴が挙げらる。これらの特徴を有する橋梁については、特に注意する必要がある。また、補修・補強箇所においては、補強部材などによって剛性が変化することにより、近接部位に新たな亀裂の発生する場合もある。構造ディテールの特異な補修・補強部位においても、注意が必要である。
