付録－４

付録－４ 一般的構造と主な着目点

横断歩道橋の定期点検における部材の主な着眼点の例を以下に示す。

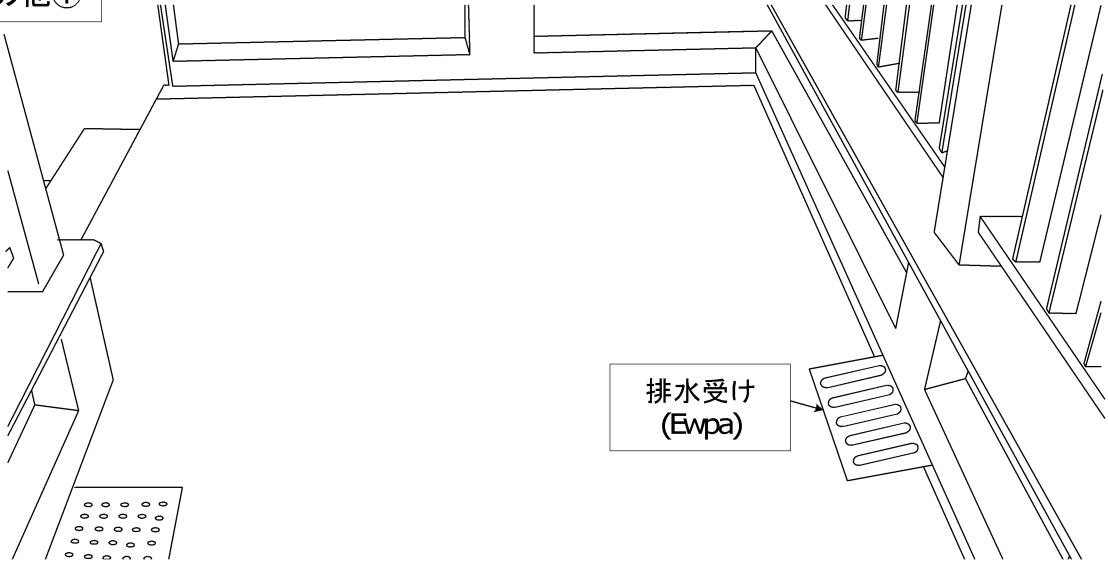
その他①

主な着目箇所	着目のポイント
①排水受け	<ul style="list-style-type: none"> ■ 塵芥や落葉などが堆積することにより、土砂詰りが発生しやすい。
②排水管	<ul style="list-style-type: none"> ■ 排水管は、紫外線による防食機能の劣化が生じやすく、さらに腐食に進展する場合がある。 ■ 塩化ビニール管は、経年劣化より破断が生じやすい。
③排水樋	<ul style="list-style-type: none"> ■ 鋼製排水樋は土砂詰り及び結露により、腐食が発生しやすい。
④落下物防止柵	<ul style="list-style-type: none"> ■ 風などの振動により、取付ボルトにゆるみが生じやすい。
⑤高欄	<ul style="list-style-type: none"> ■ 塗膜の付着性が悪い小型部材が多いため、防食機能の劣化及び腐食が発生しやすい。
⑥照明施設	<ul style="list-style-type: none"> ■ 風などにより振動が生じ、照明柱と受け台の取付けボルトにゆるみが生じやすい。 ■ 照明柱基部は、雨水の滞水による腐食が発生しやすい。
⑦道路標識	<ul style="list-style-type: none"> ■ 風などにより道路標識取付け金具に振動が生じ、取付けボルトにゆるみが生じやすい。
⑧手すり	<ul style="list-style-type: none"> ■ ステンレスなどの異種金属を使用する機会が多く、適切な処理を施さずに高欄に直接溶接した場合には、異種金属の接触による腐食が発生し、破断する場合がある。
⑨目隠し板	<ul style="list-style-type: none"> ■ 風などの振動により、取付ボルトにゆるみが生じやすい。 ■ 経年劣化より目隠し板に破断が生じる場合がある。
⑩裾隠し板	<ul style="list-style-type: none"> ■ 風などの振動により、取付ボルトにゆるみが生じやすい。 ■ 経年劣化より裾隠し板に破断が生じる場合がある。

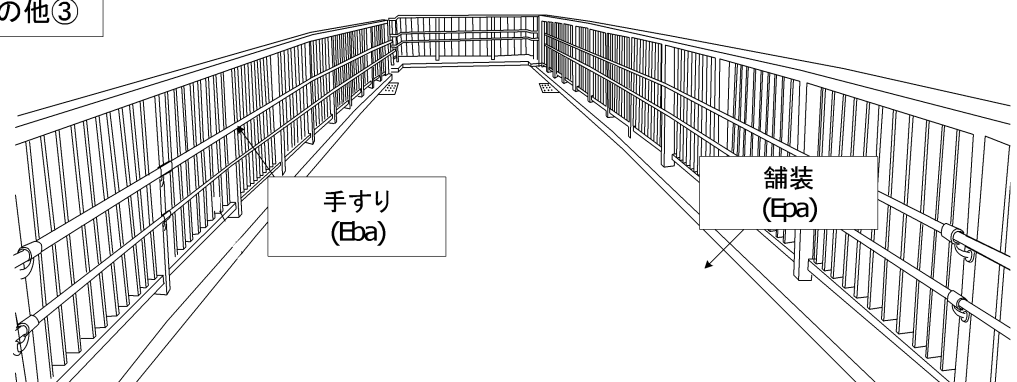
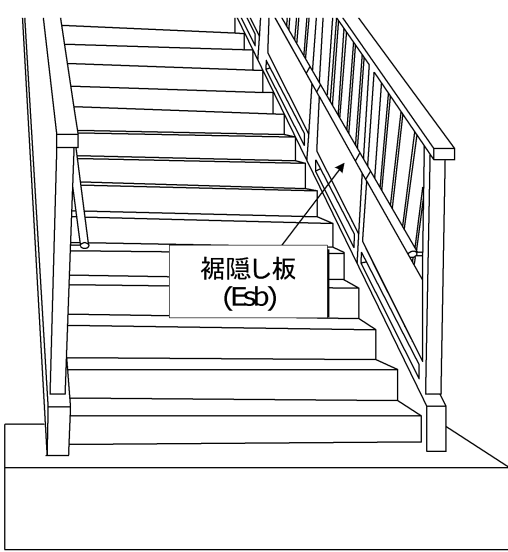
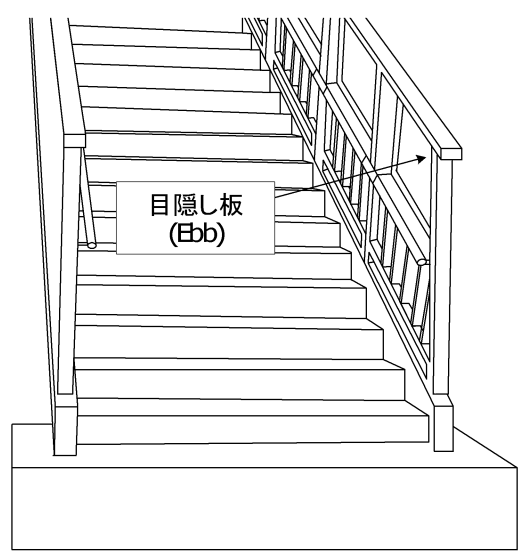
その他③

⑪舗装	<ul style="list-style-type: none"> ■ 利用者の通行による、舗装のすりへり、経年劣化によりひび割れが発生しやすい。
