3. 損傷の主な着目箇所

3-1 鋼橋

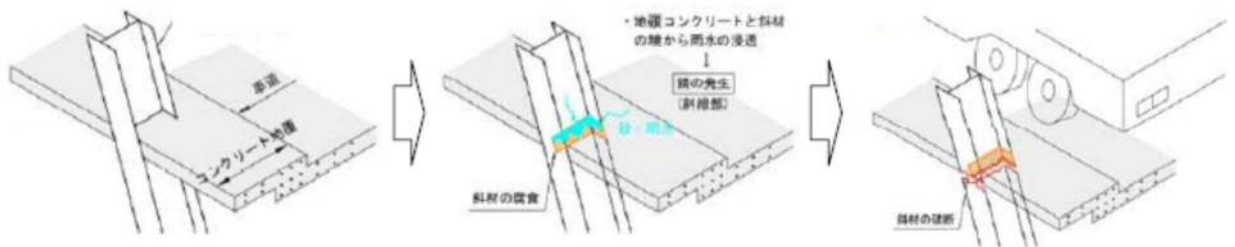
主鋼の外側に歩道を有する構造において、コンクリート床版と斜材や垂直材の間に隙間がない場合には、土砂や水が溜まって腐食しやすいことに加え、変形を拘束するため、応力集中を起こして破断に至ることもある。

コンクリートに覆われていない外観目視できる部位の腐食や塗装の劣化の程度に比べて、コンクリート内部の方が腐食の進行が速く、著しい断面欠損や亀裂を生じている場合があるため、注意が必要である。

斜材損傷までのイメージ

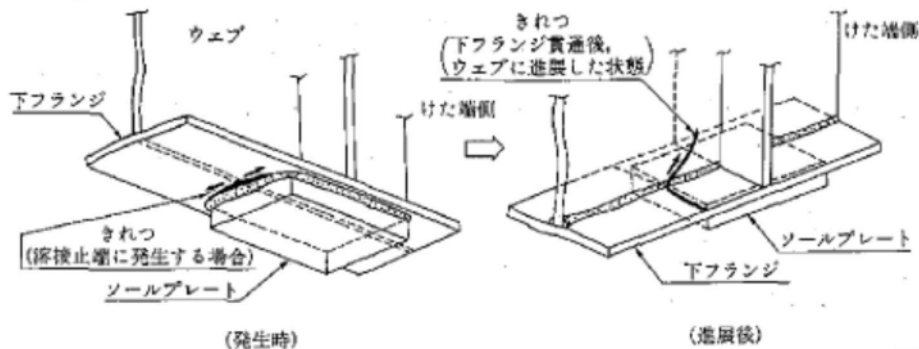
1) ソールプレート前面溶接部

支承周辺部の桁は、活荷重応力、温度変化による水平力など繰返し荷重を受ける範囲であり、特にソールプレート前面は支承機能の損傷により疲労亀裂の発生例は多い。

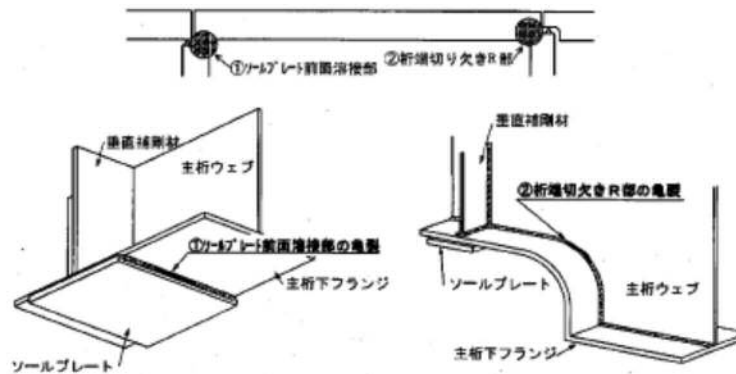
2) 桁端切欠きR部

桁端切欠き部（ゲルバー部含む）は断面が急激に変化するため、応力が集中しやすい。円弧状に切欠いた形状の場合は、特にこのコーナー部に亀裂が生じやすい。

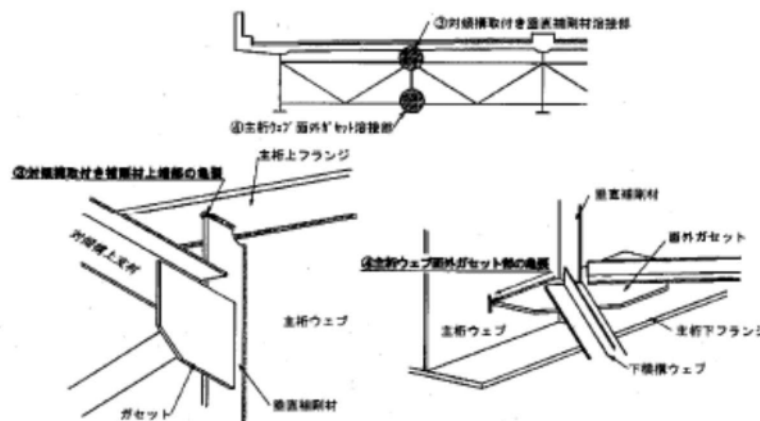
4) 主桁ウェブ面外ガセット溶接部

主桁ウェブに取り付けられた下横構の面外ガセットの端部に発生する亀裂は、主桁ウェブに進展し破断に至るおそれがあるため、注意が必要である。特に、疲労強度等級が低い貫通継手（H'）についての注意が重要である。

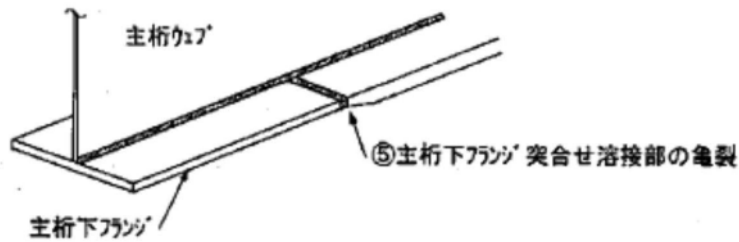
ホ) 主桁下フランジ突合せ溶接部

亀裂の発生例としては希である。しかし、亀裂が発生した場合、落橋のおそれもある部位であり、注意が必要である。

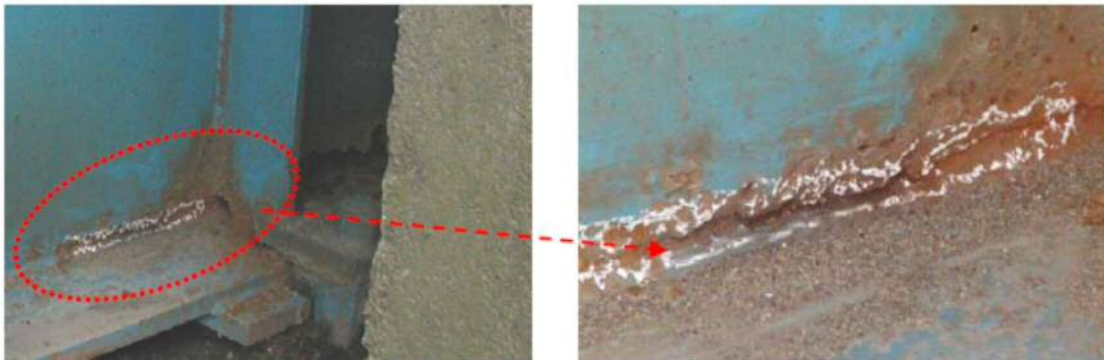
ヘ) 桁端部の溶接部

支点部である桁端部などで板厚減少を伴う腐食が生じると、部材の耐荷力に低下がみられ、疲労による場合と同様に、亀裂が発生することがあり、注意が必要である。

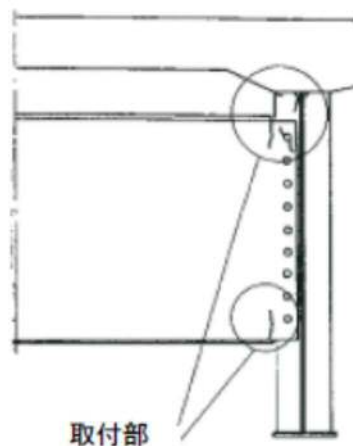
ト) 鈑桁の横桁取付部

横桁が荷重分配横桁である場合、主部材の接合部として耐荷力に影響を及ぼす箇所であり、注意が必要である。

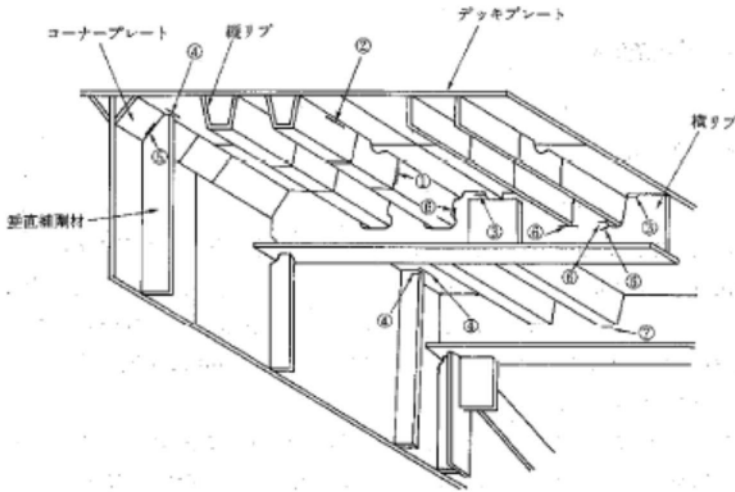
フ) 鋼床版部

鋼床版は活荷重が直接载荷される部位であり、疲労亀裂の発生事例は多い。構造形式や寸法によるものの、一般的に発生例が多い部位を、下図に示す。

- ① 縦リブの現場突合せ溶接
- ② デッキプレートと縦リブのすみ肉溶接
- ③ デッキプレートと横リブのすみ肉溶接
- ④ デッキプレートと垂直補剛材のすみ肉溶接
- ⑤ コーナープレートの溶接
- ⑥ 横リブと縦リブの交差部
- ⑦ 縦リブ端部のすみ肉溶接

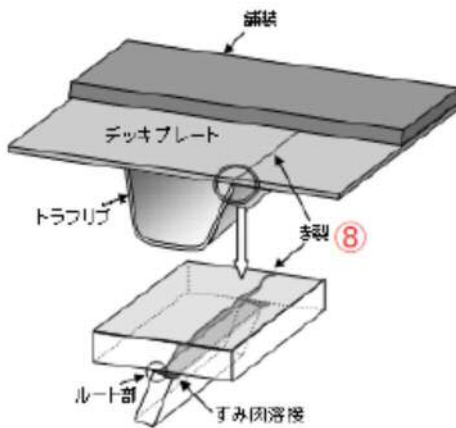
- ⑧ デッキ貫通亀裂

注：目視点検では発見は困難である。

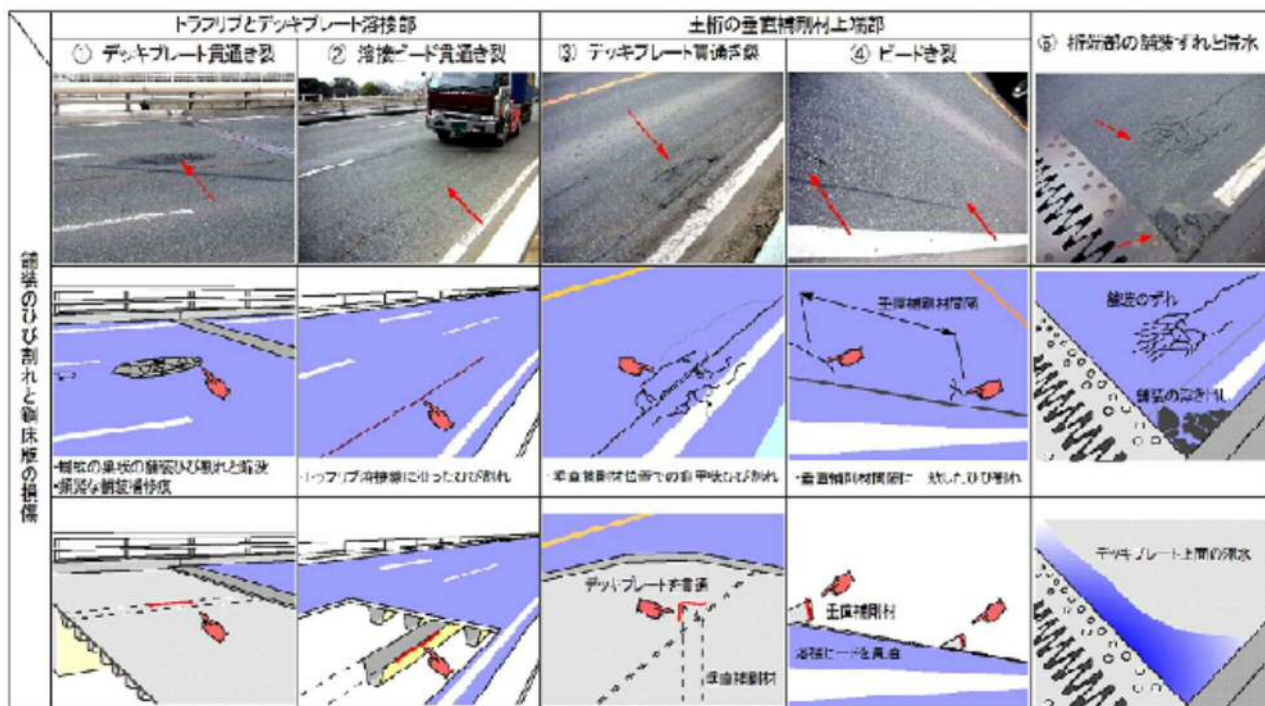
鋼床版舗装は、デッキプレート上面に直接施工され一体化されているため、舗装の変状から鋼床版の交通荷重実態、鋼床版そのもののき裂等の異常の有無を推定することのできる様々な情報が得られる可能性が高い。特に、デッキプレート近傍に発生したき裂損傷に対しては、デッキプレートの挙動の変化や変形状態を反映して舗装のひびわれという形で路面に現れる場合が多い。舗装の劣化とその箇所を確認された鋼床板の損傷の例を次頁に示す。

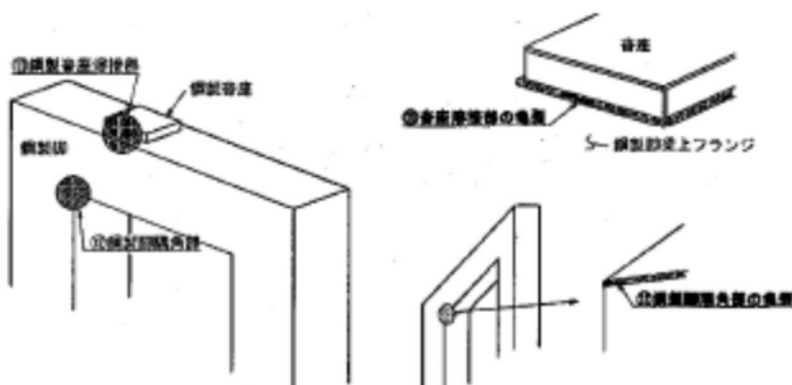
リ) 鋼製橋脚沓座溶接部、鋼製橋脚隅角部

鋼製橋脚においては、鋼製の沓座溶接部や鋼製橋脚の隅角部に亀裂の発生した事例がある。

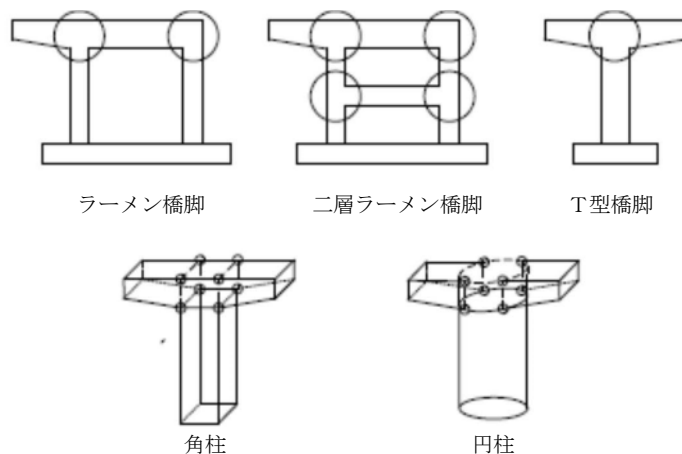
(1) T型橋脚の隅角

特に、隅角部においては下図の箇所や複数の溶接線が交差する部位、差し込み形式で鋼材を組み合わせた部位の溶接部に亀裂の発生した事例がある。(詳細は「鋼製橋脚隅角部の疲労損傷臨時点検要領(平成14年5月)」を参照するとよい。)

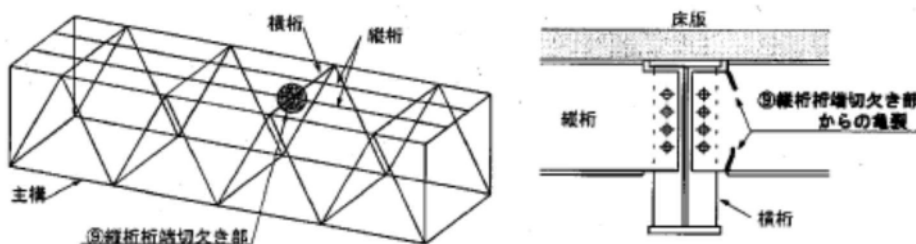
ヌ) 縦桁桁端切欠き部

床組としての縦桁は桁端のフランジが切欠かれ、横桁などの補剛材に取り付けられる構造形式が多く、その切欠きから亀裂の生じることがある。アーチやトラス橋の床組構造に多く見られる。

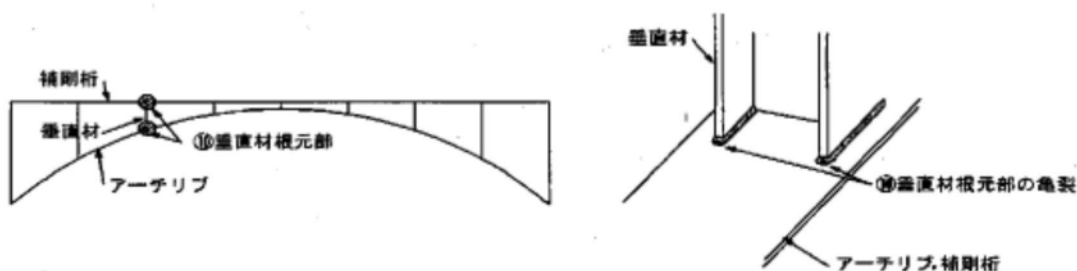
ル) アーチ垂直材根元部

アーチの垂直材根元部は、補剛桁とアーチリブの水平変位差により2次曲げモーメントが生じ、その繰返しによる疲労亀裂が多く発見されている。特に中央付近の短い垂直材箇所によく発生する。

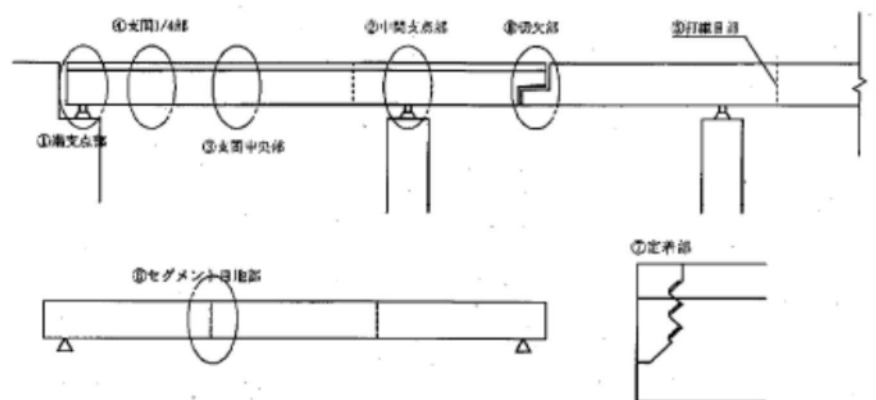
着目箇所	内容
①端支点部	支承反力，地震，温度変化による水平力，伸縮装置からの漏水等により損傷を受けやすい。
②中間支点部	中間支点部(連続桁)では，負の曲げモーメント及びせん断力が最大となり，かつ集中的な支点反力を受け応力状態が複雑となる部分であり，ひびわれが発生しやすい。
③支間中央部	曲げモーメントが極大となる部分であり，曲げひびわれが発生しやすい。
④支間 1/4 部	鉄筋の曲げ上げ点で鉄筋量が少なく，支承の作動不良等により思わぬひびわれが発生することがある。
⑤打継目部	乾燥収縮や施工不良によるひびわれ，剥離，うき，漏水が発生しやすい。
⑥セグメント目地部	セグメント施工の場合，打継部と同様の損傷が発生しやすい。
⑦定着部	ウェブやフランジに突起を設けてP C鋼材を定着している部分では，引張応力の集中によるひびわれが発生しやすい。また，定着部は後打ちコンクリートで覆われており，打継部目地より雨水が浸透しやすく定着装置が腐食しやすい。
⑧切欠部	主桁断面が急激に変化する部分(ゲルバーヒンジ部や桁切欠部等)では，応力集中によるひびわれが発生しやすい。

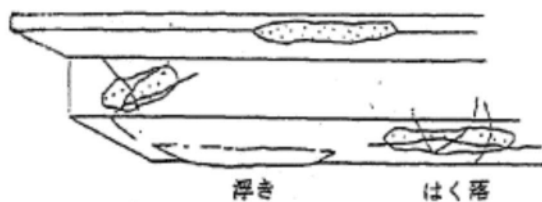
① 塩害

桁の端部付近は、伸縮装置部分から雨水が浸透しやすく、飛来塩分量が多い場所や凍結防止剤を散布する場所においては、コンクリートのひびわれ・うき・剥離落下が発生することがある。

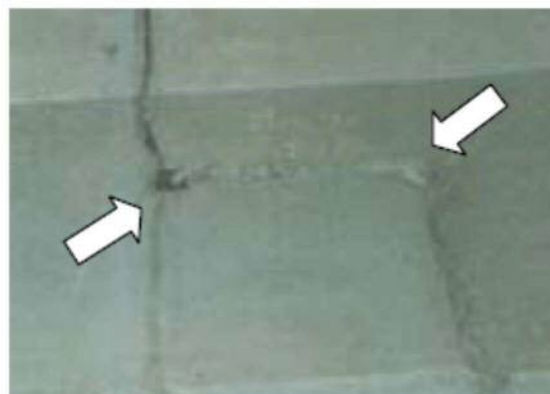
① ゲルバー部

構造的に局所的な力が作用しやすい主桁隅角部（写真の矢印部）やヒンジ機能を失った支承部付近は、ひびわれが発生しやすい位置である。また、ゲルバー部の損傷は重大事故に繋がる可能性が高く、海外においては落橋事例もある。

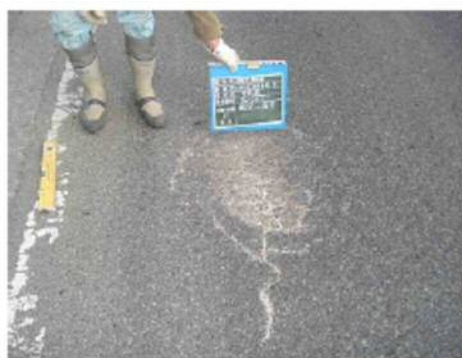
① 上面損傷

建設当初に床版の上面に乾燥収縮で発生したひびわれが，車両の通行による雨水のポンピング作用で増大し，上面鉄筋の発錆，コンクリートの土砂化に進展していく例がある。

特に，床版防水が十分でない場合や凍結防止剤を散布する場合には，鉄筋の発錆が早いため，進展が早い。

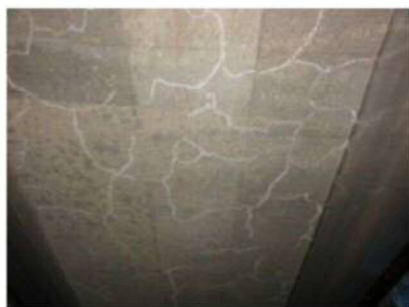
貫通ひびわれなし

ひびわれの外観性状が同様であっても、貫通ひびわれや水分の供給があると損傷の進行速度が早くなるため、注意が必要である。ひびわれに漏水・遊離石灰を伴う場合、貫通ひびわれの発生及び路面からの雨水等の浸入が疑われる。

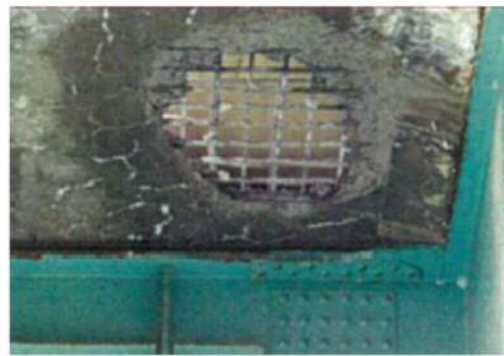
③ 疲労以外の要因も疑われる床版ひびわれ

放射上に広がるひびわれや遊離石灰が広範囲に見られる場合には、疲労のみが要因ではない劣化が進行している可能性がある。この場合、コンクリート自体の劣化など床版の損傷の原因を把握し、材料劣化や床版全体のコンクリートの劣化の程度を考慮する必要がある。顕著なひびわれがない箇所でも遊離石灰が広範囲で見られることがある。
