3. コンクリート部材の損傷

⑥ ひびわれ

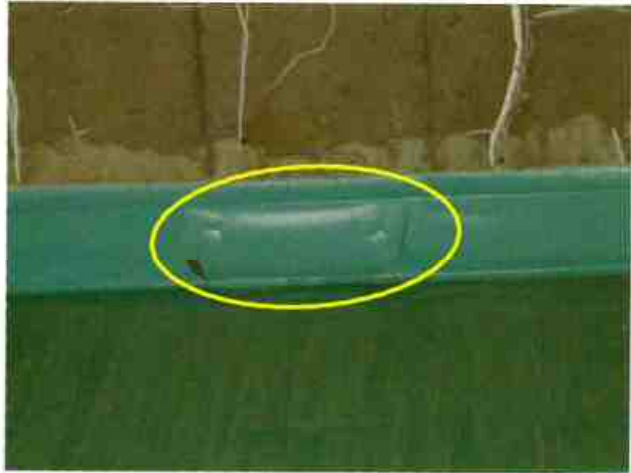
写真番号	⑤-1	損傷の種類	⑤防食機能の劣化	分類1:塗装
部材名	縦桁	損傷程度	c	
他の損傷との関係

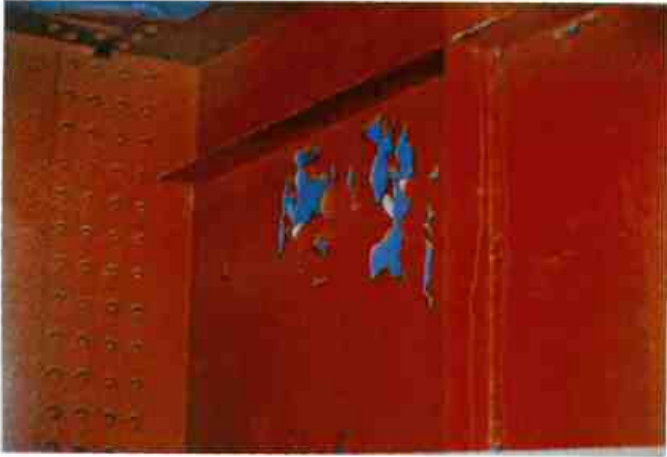
メモ				
写真番号	⑤-2	損傷の種類	⑤防食機能の劣化	分類1:塗装
部材名	主桁	損傷程度	d	
他の損傷との関係

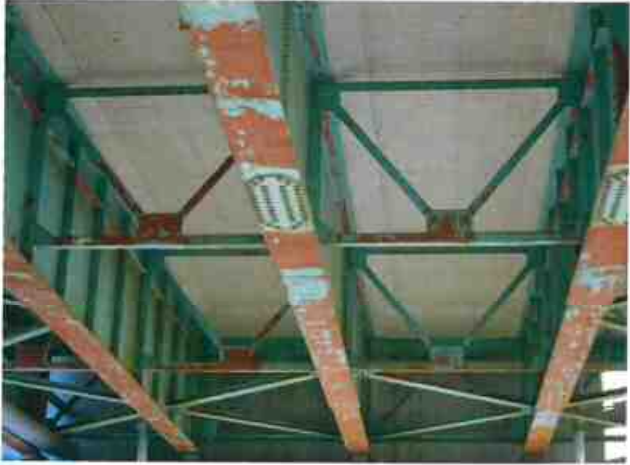
メモ				
写真番号	⑤-3	損傷の種類	⑤防食機能の劣化	分類1:塗装
部材名	主桁	損傷程度	e	
他の損傷との関係

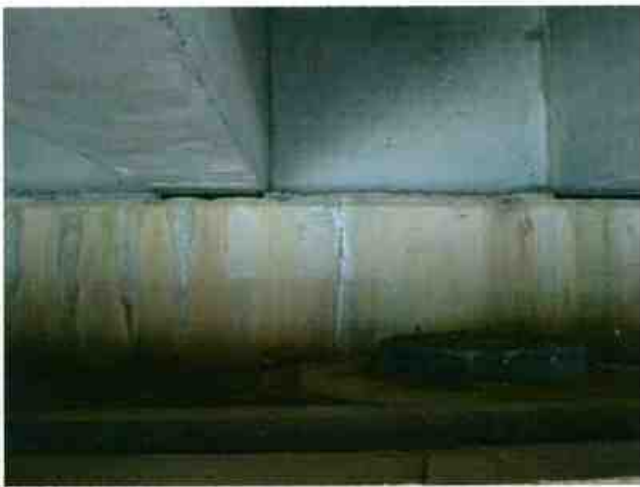
写真番号	⑥-13	損傷の種類	⑥ ひびわれ	ひびわれ幅:大
部材名	橋台堅壁	損傷程度	e(損傷パターン①)	ひびわれ間隔:大
他の損傷との関係	⑧漏水・遊離石灰			
メモ	RC橋台堅壁に鉛直方向にひびわれ幅0.3mm、間隔0.5m程度のひびわれが発生している。

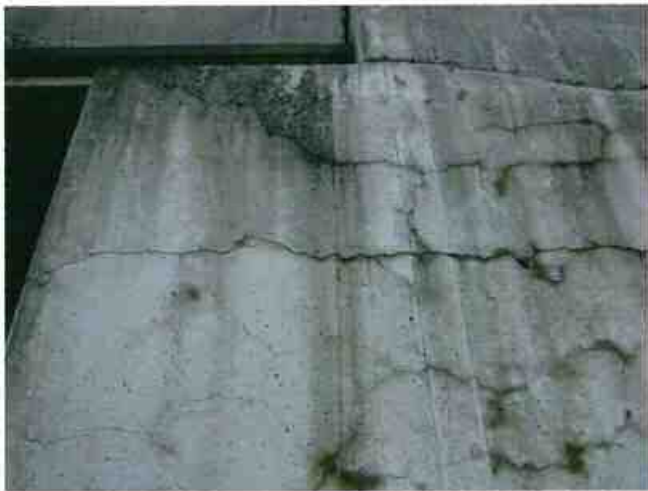
写真番号	⑥-14	損傷の種類	⑥ ひびわれ	ひびわれ幅:大
部材名	橋台堅壁	損傷程度	e(損傷パターン④)	ひびわれ間隔:大
他の損傷との関係				
メモ	RC橋台側面にくもの巣状の大きなひびわれが発生している(アルカリ骨材反応)。

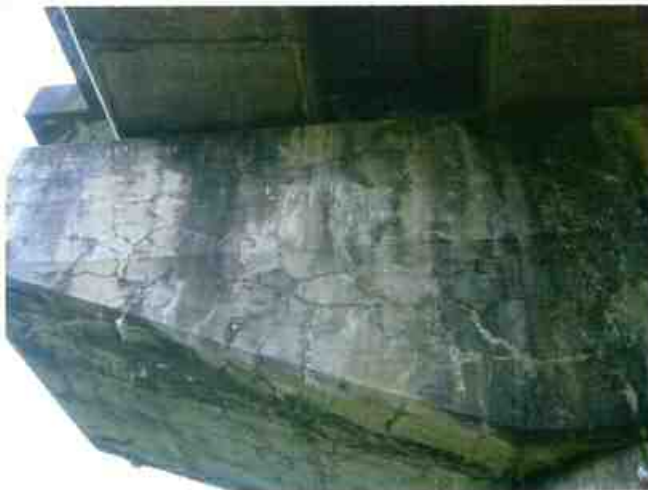
写真番号	⑥-15	損傷の種類	⑥ ひびわれ	ひびわれ幅:大
部材名	橋脚梁部	損傷程度	e(損傷パターン④)	ひびわれ間隔:大
他の損傷との関係	⑧漏水・遊離石灰 ⑨変色・劣化			
メモ	RC、T型橋脚の張出し部先端にくもの巣状の大きなひびわれが発生している。
