⑦ 剥離・鉄筋露出

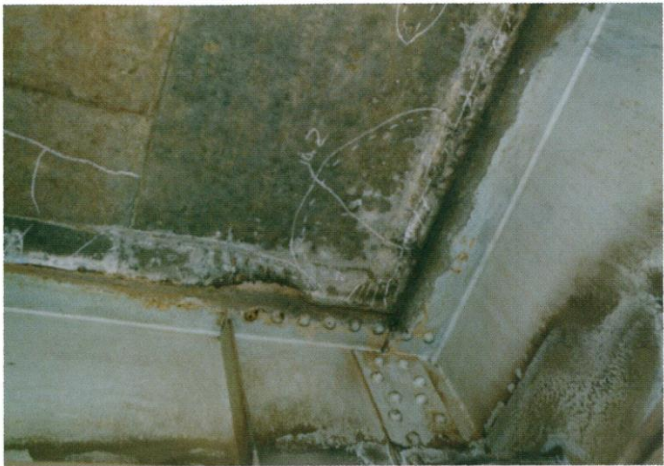
写真番号	⑦-1	損傷の種類	⑦ 剥離・鉄筋露出	
部材名	床版	損傷程度	c	
他の損傷との関係 ⑧漏水・遊離石灰 ⑪床版ひびわれ ⑫うき

メモ RC床版のハンチ部を中心にコンクリートが剥離している。鉄筋の露出は見られない。				
写真番号	⑦-2	損傷の種類	⑦ 剥離・鉄筋露出	
部材名	主桁	損傷程度	c	
他の損傷との関係

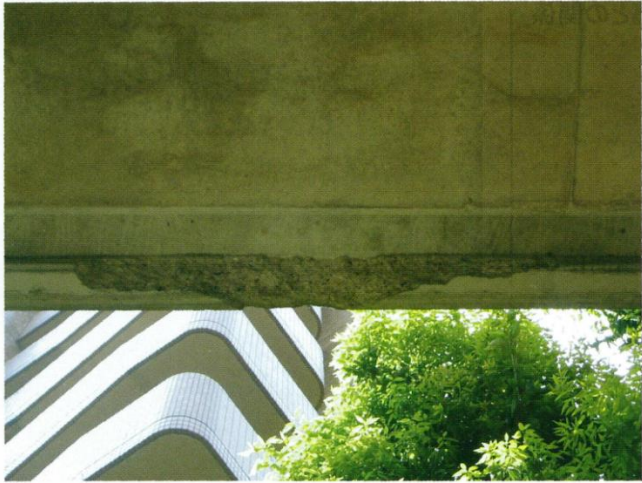
メモ PC主桁下面のコンクリートが剥離しているが、鉄筋の露出は見られない。				
写真番号	⑦-3	損傷の種類	⑦ 剥離・鉄筋露出	
部材名	床版	損傷程度	d	
他の損傷との関係

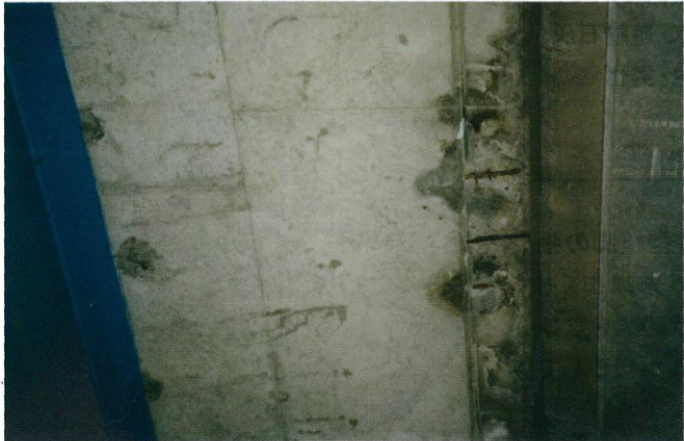
メモ RC床版の鉄筋が露出しているが、鉄筋の腐食は軽微である。

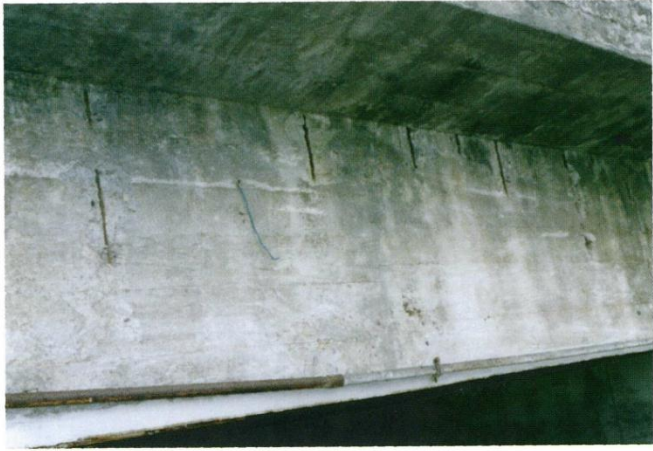
写真番号	⑦-4	損傷の種類	⑦ 剥離・鉄筋露出	
部材名	主桁	損傷程度	d	
他の損傷との関係 ⑥ひびわれ ⑧漏水・遊離石灰

メモ RC主桁側面の鉄筋が露出しているが、鉄筋の腐食は軽微である。				
写真番号	⑦-5	損傷の種類	⑦ 剥離・鉄筋露出	
部材名	橋脚梁部	損傷程度	d	
他の損傷との関係

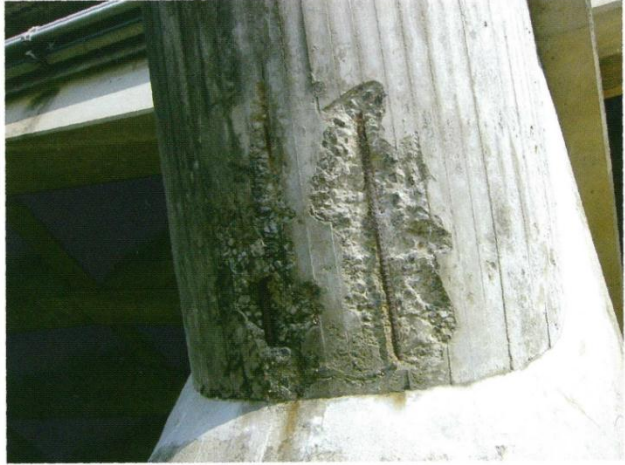
メモ RC、T型橋脚張り出し部下側の鉄筋が露出している。鉄筋の腐食は軽微である。				
写真番号	⑦-6	損傷の種類	⑦ 剥離・鉄筋露出	
部材名	床版	損傷程度	e	
他の損傷との関係 ⑧漏水・遊離石灰 ⑪床版ひびわれ

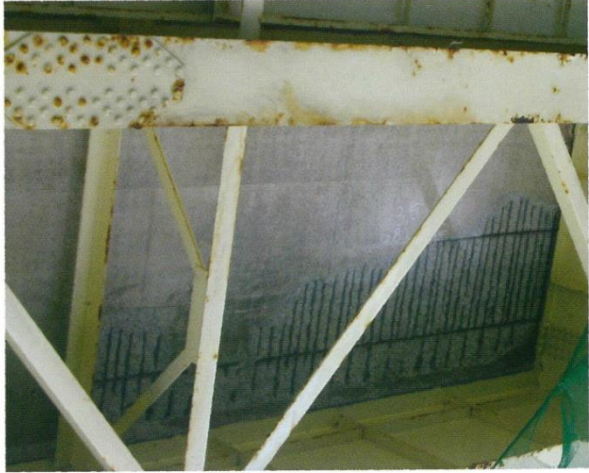
メモ RC床版の主鉄筋が露出している。鉄筋は著しく腐食している。

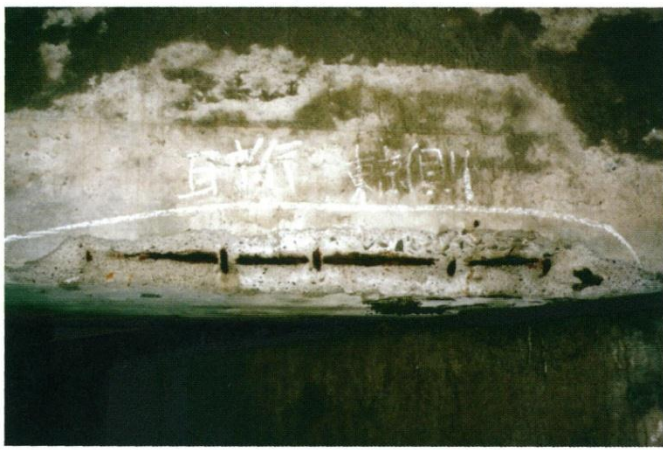
写真番号	⑦-7	損傷の種類	⑦ 剥離・鉄筋露出	
部材名	主桁	損傷程度	e	
他の損傷との関係 ⑥ひびわれ ⑧漏水・遊離石灰		 		
メモ RC主桁の鉄筋が露出しており、鉄筋の腐食は著しい。				
写真番号	⑦-8	損傷の種類	⑦ 剥離・鉄筋露出	
部材名	主桁	損傷程度	e	
他の損傷との関係

メモ RC主桁の鉄筋が露出しており、鉄筋の腐食が著しい。				
写真番号	⑦-9	損傷の種類	⑦ 剥離・鉄筋露出	
部材名	主桁	損傷程度	e	
他の損傷との関係 ⑥ひびわれ ⑧漏水・遊離石灰		 		
メモ PC主桁の鉄筋が露出しており、鉄筋の腐食が著しい。

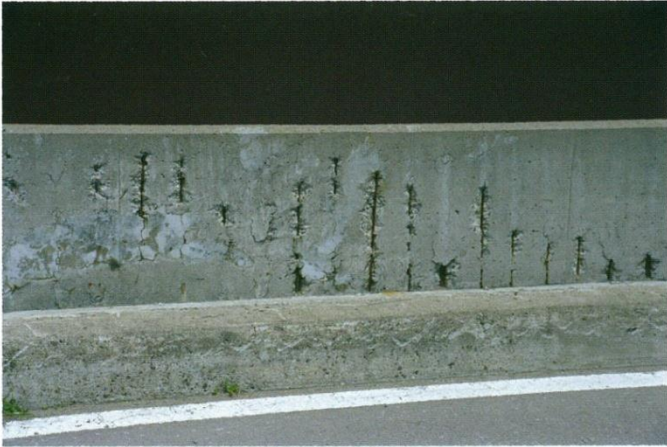
写真番号	⑦-10	損傷の種類	⑦ 剥離・鉄筋露出	
部材名	高欄	損傷程度	e	
他の損傷との関係

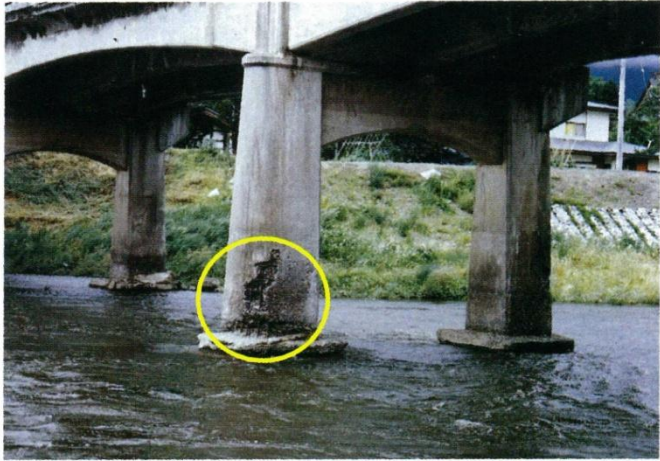
メモ				
写真番号	⑦-11	損傷の種類	⑦ 剥離・鉄筋露出	
部材名	橋脚柱部	損傷程度	e	
他の損傷との関係

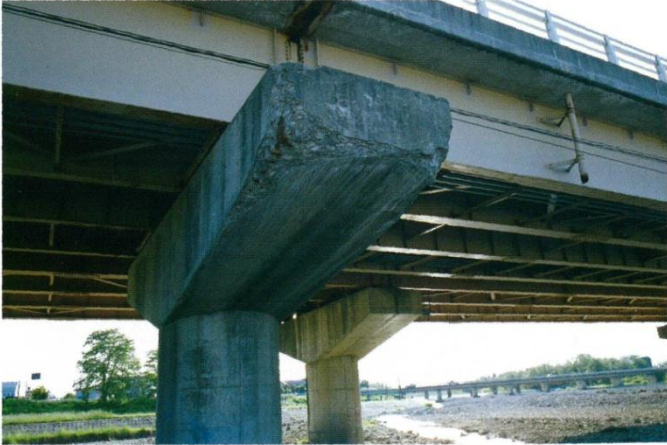
メモ				
写真番号	⑦-12	損傷の種類	⑦ 剥離・鉄筋露出	
部材名	橋脚梁部	損傷程度	e	
他の損傷との関係
