広島市施設点検要領

【準用河川編】

(付録：点検実施方法と記録編)

下水道局 河川課

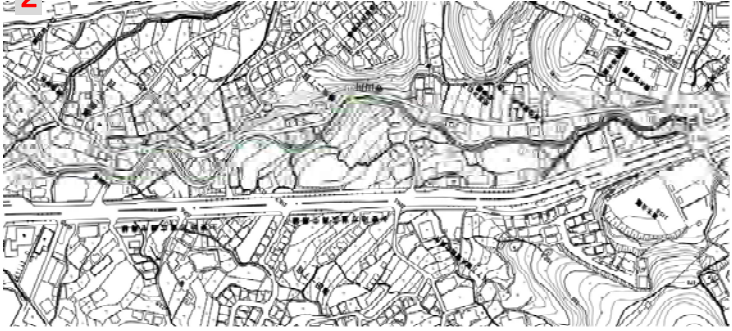
(1) 基本カルテ（様式-1）（例）

基本カルテ		様式-1	
作成年度:平成26年度		調査対象区間: 0k ~ 0.9k	
大田川水系〇〇川			
平面図	スケール:S=1/ 4500	測量年月日:平成27年1月	
1 工事履歴 【H26.11】河川改修工事 (両岸0.0~0.12km)	2

年度 出張所長名 施設管理者名 1~8 広島市 9 広島県 10,11 個人(占用物)
			被災履歴
4 河道の変動状況		3 洗掘の状況	6 不法行為
2 水衝部の発生位置	4 堤防の異常・変状(亀裂・漏水等) ②護岸に一部欠落有り ⑦護岸にヒビあり、約1.0cm幅	5 施設本体及び周辺の異常・変状	7 その他 ①川底から草が生えゴミも溜まっている ③同上 ④同上 ⑤同上 ⑥同上

- 1 維持・改良等工事を実施した場合、概要を記入
- 2 平面図中の①②③は施設の番号及び位置を表し、①②③は河川及び河川施設に関わる変状の位置を表す。
各番号は施設カルテ及び経時カルテの番号と対応している。
- 3 河川及び河川施設が被災した場合、年月日及び被災概要を記入する。
- 4 河道の変動状況、水衝部の発生位置、洗掘の状況など、点検及び巡視で発見した変状を記入する。
(初回点検時に発見した変状は記入済み)

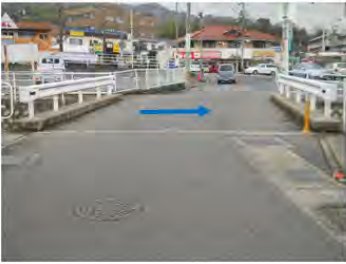
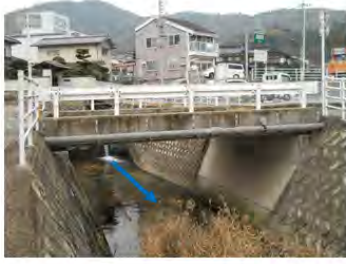
施設カルテ		大田川水系〇〇川		工作物種別: 橋		対応状況: 要観察		様式-3		
								NO.1		
施設名	山城橋	位置	西岸	0k+1+02	施設管理者					
施設諸元	PC橋 L=8.0m W=7.2m		一般図		側面図					
主な被災履歴及び異常・変状

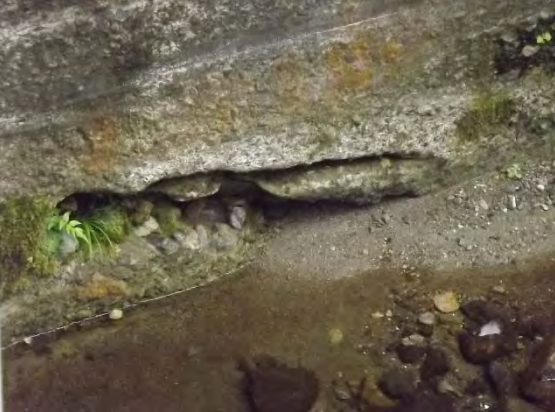
評価 ランク	評価基準	参考例
A	B, C, D評価以外のもの	
B	石、ブロックが欠損、コンクリートの剥離があるが、土砂の吸出しが無く内部の空洞化が起きていないもの。

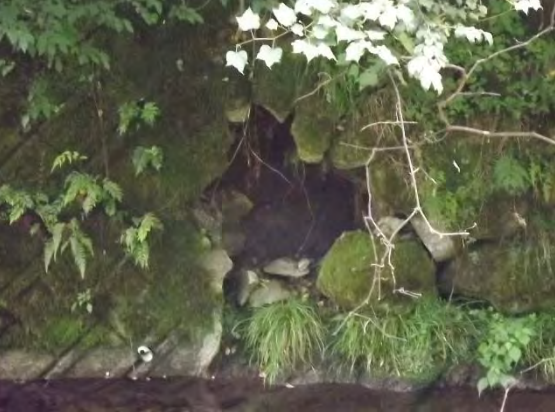
C	施設を構成している石、ブロックが欠損し少量の土砂が吸い出され内部の空洞化が始まっているもの。

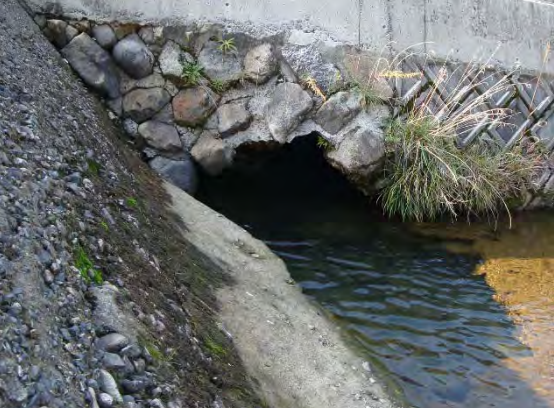
D	施設を構成している石、ブロックが欠損し大量の土砂が吸い出され内部の空洞化が大きいものや、施設の表面の剥離が著しく進んでおり、施設に与える影響が大きいと判断したもの。

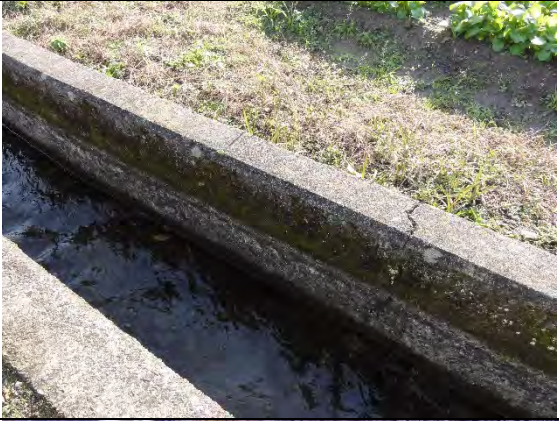
評価 ランク	評価基準	参考例
A	B, C, D評価以外のもの	
B	亀裂幅 2mm 以上、5mm 未満で土砂の吸い出しが無く、施設の機能上支障が無いと判断したもの。

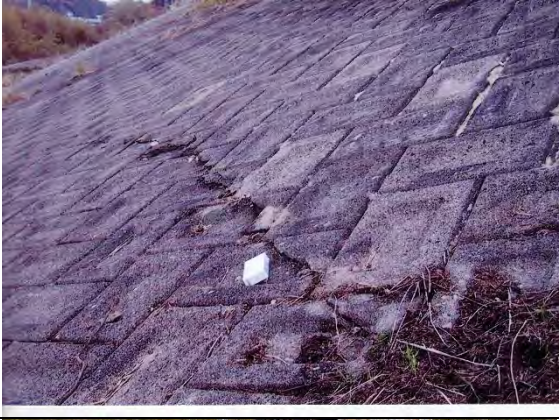
C	亀裂幅が 2mm 以上、5mm 未満で少量の土砂が吸い出され空洞化が始まっており、今後も亀裂幅の拡大、吸い出しの進行が拡大する可能性があるとして判断したもの。

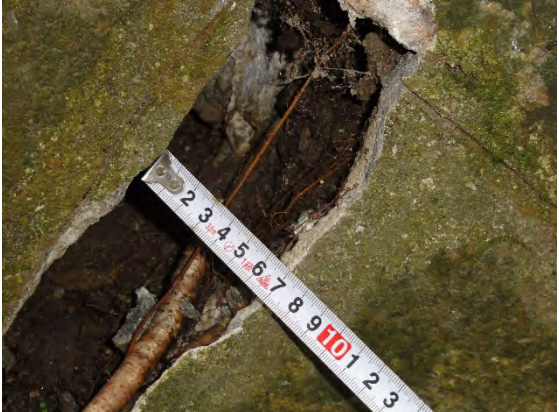
D	亀裂幅が 5mm 以上あり、大量の土砂が吸い出され内部の空洞化が大きく、施設の機能上に支障が出てくると判断したもの。

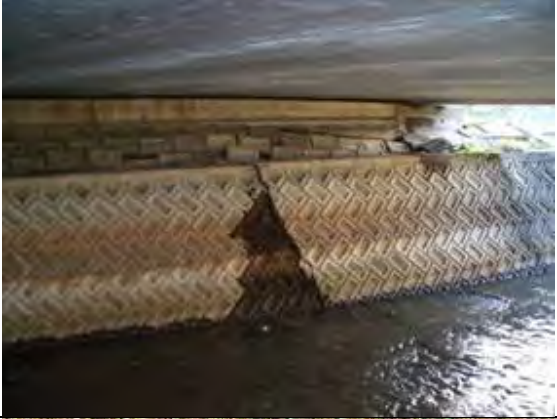
評価 ランク	評価基準	参考例
A	B, C, D評価以外のもの	
B	破損が無く継ぎ目等からにじみ出ている程度で、施設の機能上支障が無いと判断したもの。

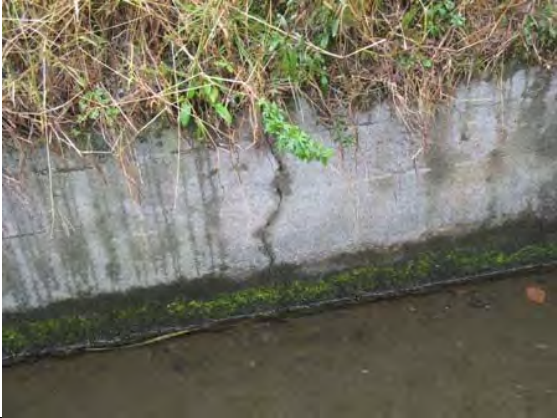
C	破損部から水がしたたっているが、湧水が原因で施設の機能は損なわれないと判断したもの。

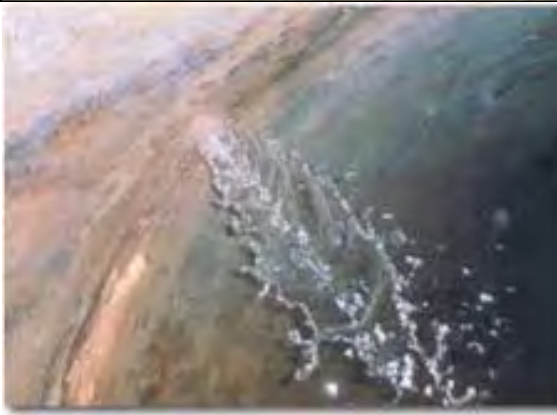
D	破損部から水が噴出し損傷が拡大し、施設機能が失われる恐れがあると判断したもの。

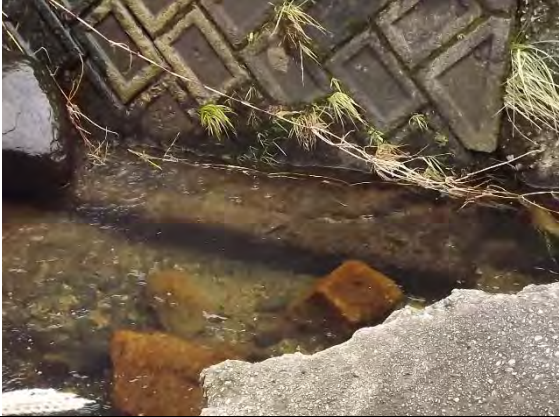
評価 ランク	評価基準	参考例
A	B, C, D評価以外のもの	
B	根が露出しているが根浮きは無く、施設の機能上支障が無いと判断したもの。

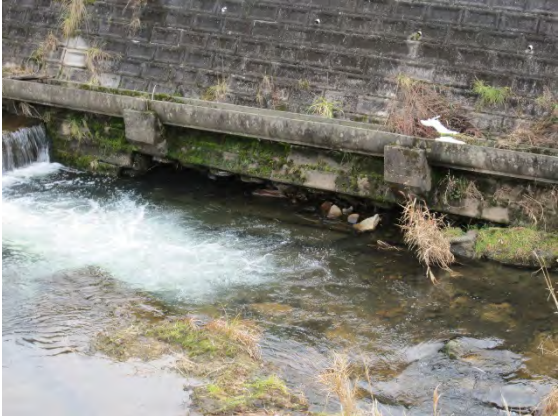
C	根浮きは確認されるが、内部空洞化は確認されておらず、進行すれば施設の機能上支障が出る可能性があるとして判断したもの。

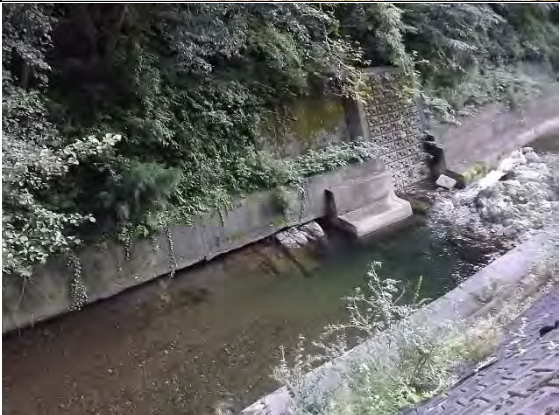
D	根浮きにより内部空洞化が起きており、施設の機能上支障があると判断したもの。
