5. 共通の損傷

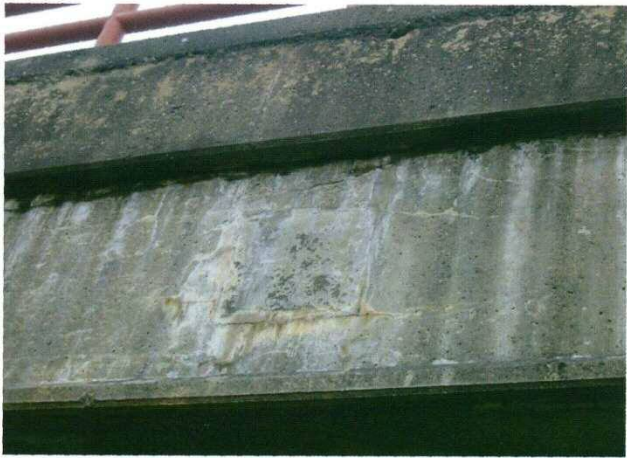
写真番号	⑱-1	損傷の種類	⑱ 定着部の異常	分類2:PC鋼材横締め
部材名	主桁	損傷程度	c	
他の損傷との関係	 			
メモ				
写真番号	⑱-2	損傷の種類	⑱ 定着部の異常	分類2:PC鋼材横締め
部材名	主桁	損傷程度	c	
他の損傷との関係

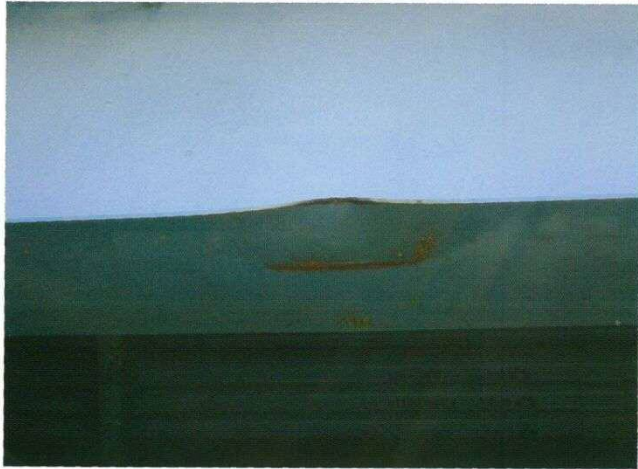
写真番号	②③-1	損傷の種類	②③ 変形・欠損
部材名	主桁	損傷程度	c
他の損傷との関係

メモ			
メモ	主桁下フランジに車の衝突と考えられる局所的な変形が認められる。		
写真番号	②③-2	損傷の種類	②③ 変形・欠損
部材名	主桁	損傷程度	c
他の損傷との関係

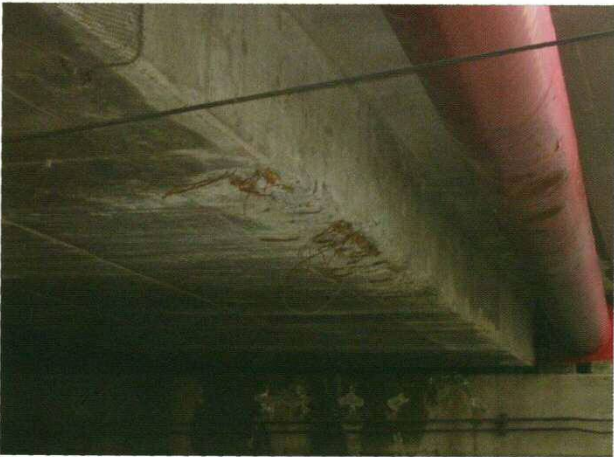
メモ			
メモ	⑦剥離・鉄筋露出 PC主桁の角部が車の衝突によりコンクリートの一部が欠損している。		
写真番号	②③-3	損傷の種類	②③ 変形・欠損
部材名	伸縮装置	損傷程度	c
他の損傷との関係

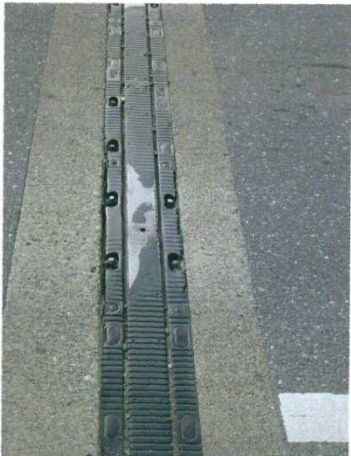
メモ			
メモ	伸縮装置のゴム材の一部が欠損している。
