平成26年8月 8.20 土砂災害の概要

土砂災害のあった安佐南区八木地区の住宅団地の状況

土砂災害のあった安佐北区可部東地区の住宅団地の状況

八木地区及び可部東地区の住宅団地周辺の防災情報について

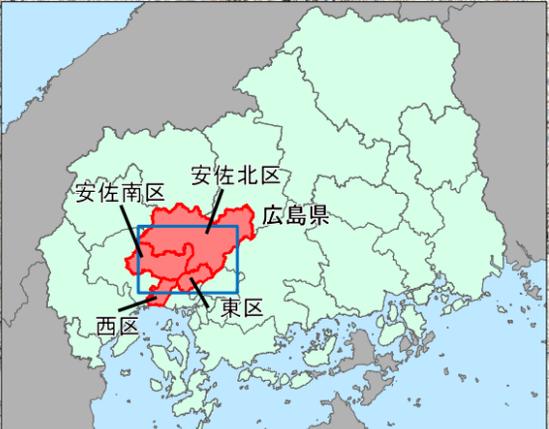
(※1) 土砂災害発生箇所数は土砂災害危険箇所以外で土砂災害が発生した箇所、及び土砂災害危険箇所以外で土砂災害により人的被害、人家被害等が発生した件数 (広島県土木局砂防課調べ)

- 凡例
- 土石流 (107渓流) (※1)
 - がけ崩れ (59箇所) (※1)
- 平成26年9月25日現在

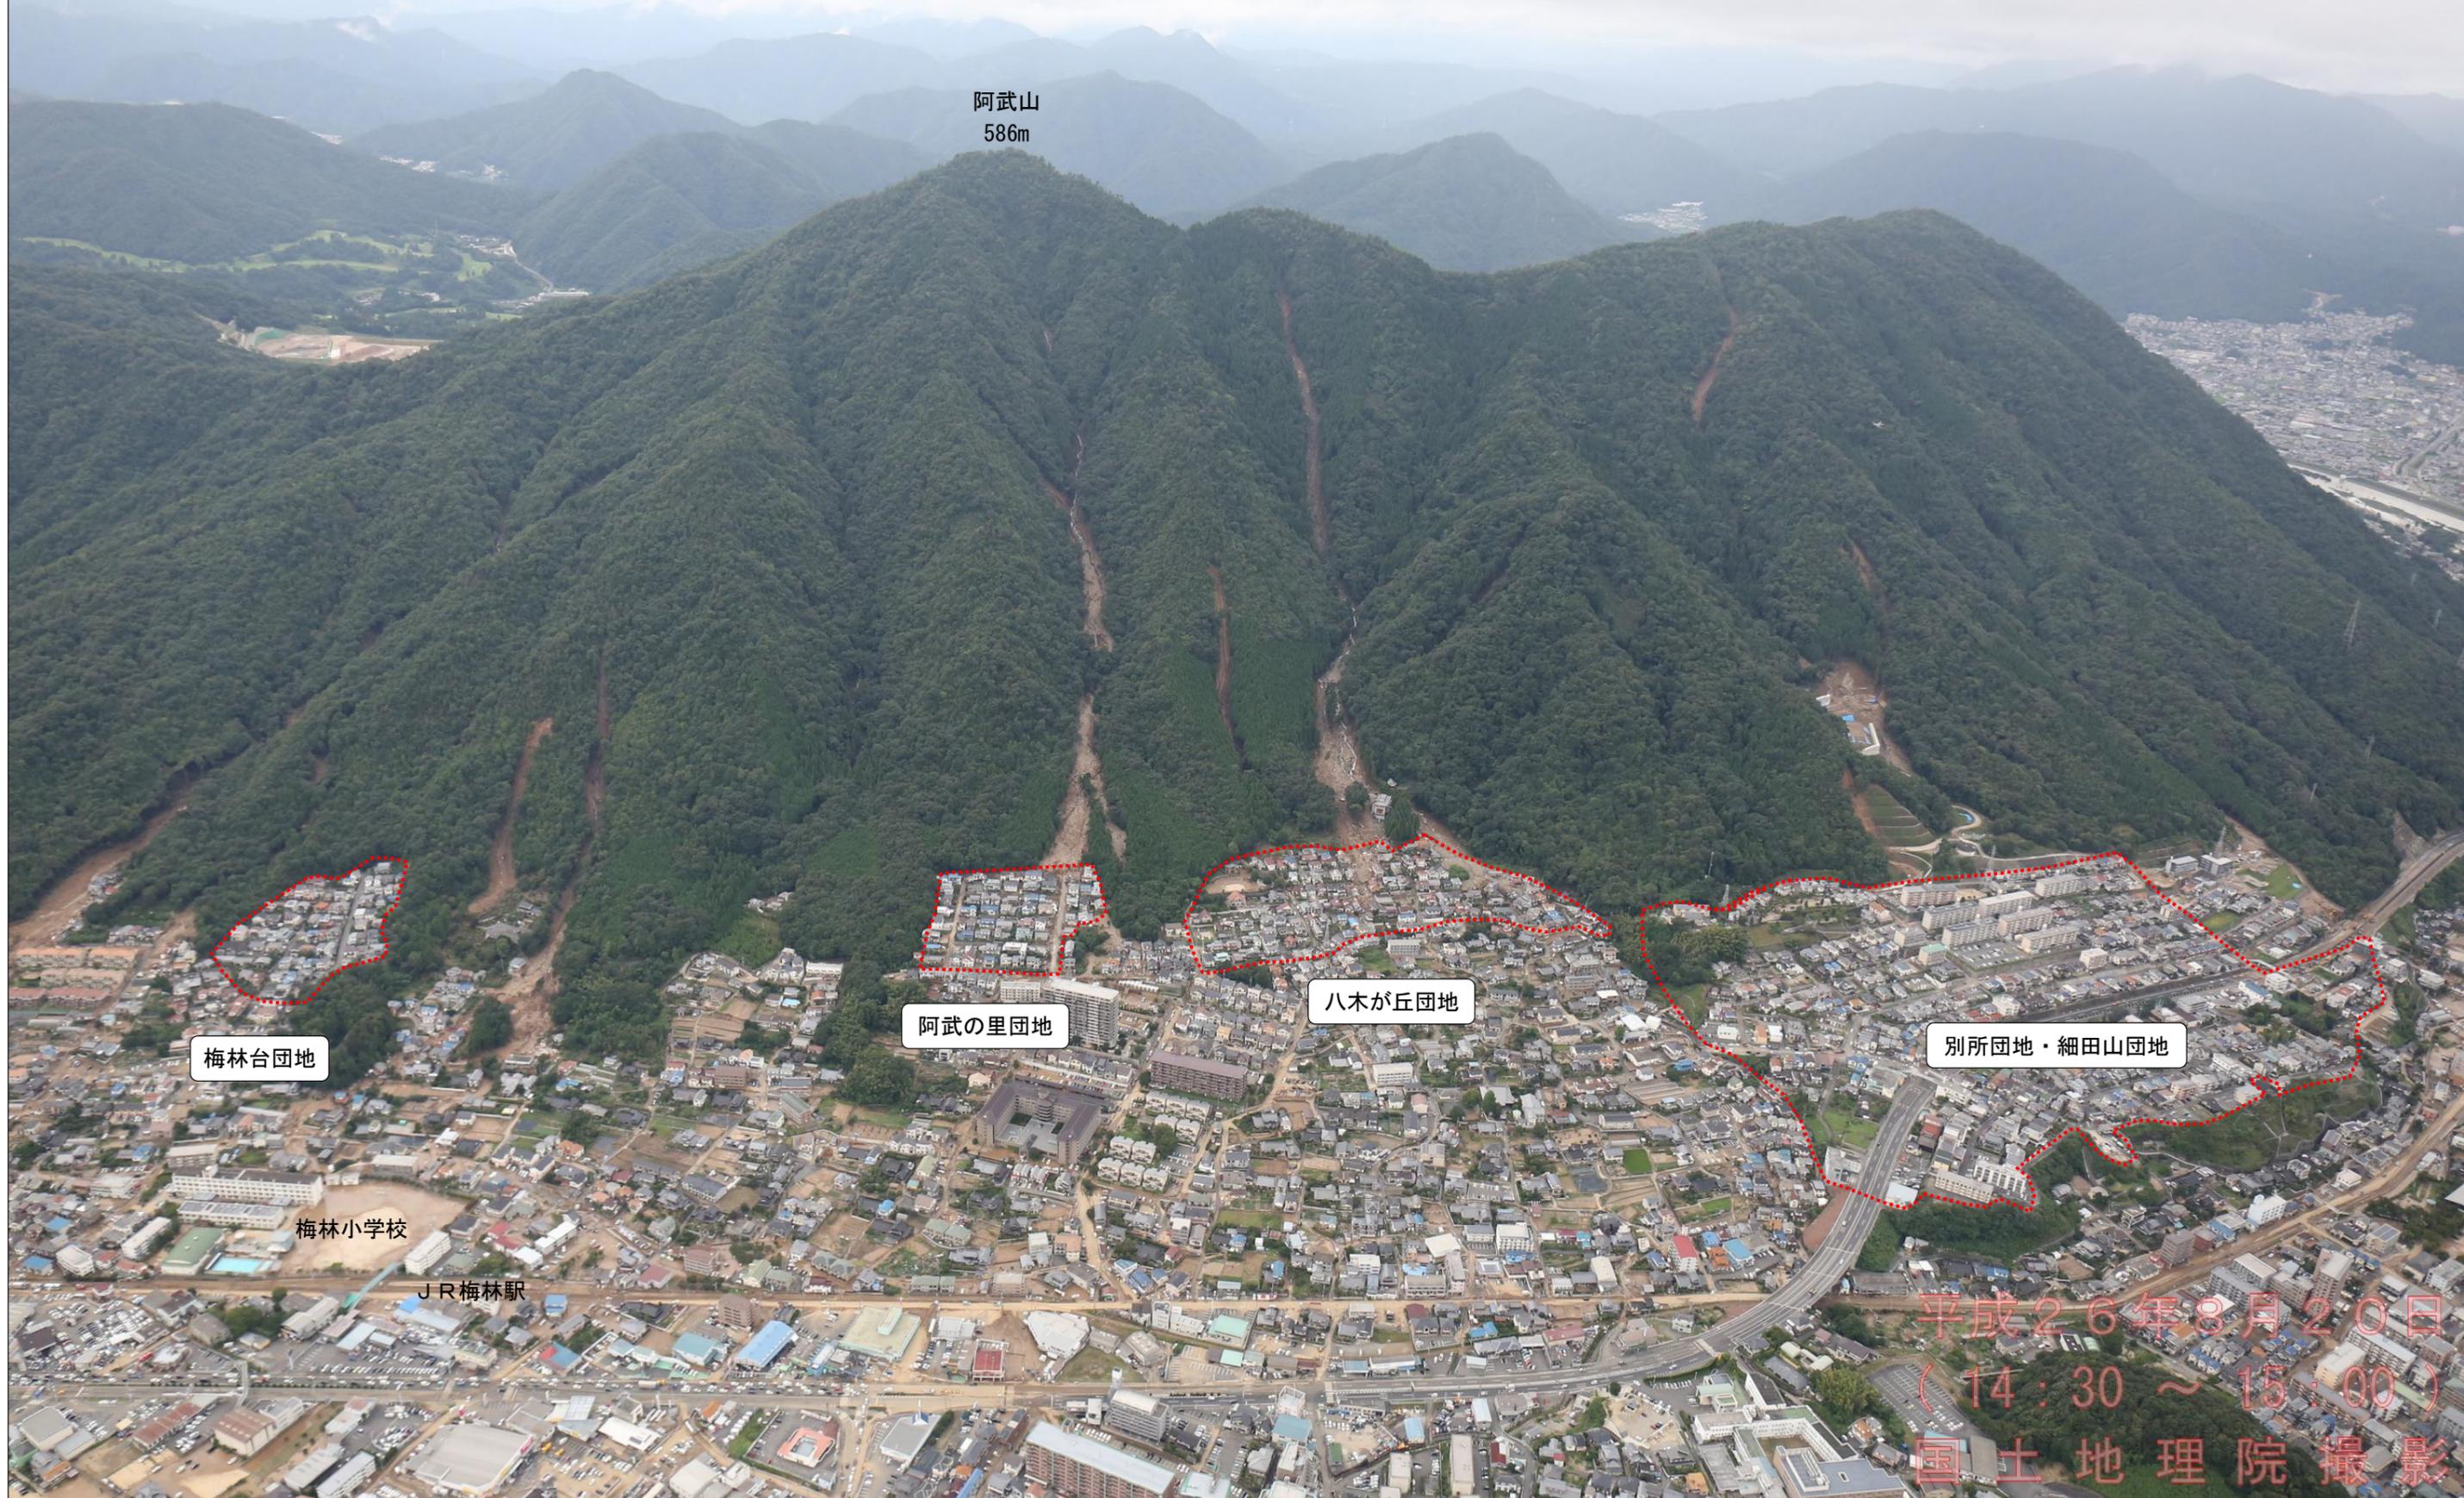
土砂災害のあった安佐南区八木地区の住宅団地の状況（上空写真）

【梅林台団地】
昭和40年頃に山林を造成し、昭和41年に完成、同年から販売が開始されたものと考えられる。(登記簿確認による。)
都市計画法の開発許可制度等の宅地開発に関する法整備前に開発されている。169団地には含まれていない。

【阿武の里団地】
昭和37年頃に山林を造成し、昭和38年に完成、同年から販売が開始されたものと考えられる。(登記簿確認による。)
都市計画法の開発許可制度等の宅地開発に関する法整備前に開発されている。169団地には含まれていない。

【八木が丘団地】
団地の中心部分を含めた大部分は、昭和40年頃に山林を造成し、昭和40年7月に完成、同年同月から販売が開始されたものと考えられる。(登記簿確認による。)
都市計画法の開発許可制度等の宅地開発に関する法整備前に開発されている。169団地には含まれていない。
北東側部分はかつては田であり、昭和50年7月4日に都市計画法に基づく開発許可を、昭和50年9月8日に転用目的を「分譲宅地」とした農地転用の許可を得て、開発を行っている。
以上のとおり、団地内の箇所によって整備の経緯や時期が異なるが、地元等では同一団地として認識されている。

【別所団地・細田山団地】
住宅団地活性化研究会において研究対象としている169団地のうちの一つ。
公共施行の土地区画整理事業により開発された部分と土地区画整理法に基づく民間土地区画整理事業により開発された部分とがあり、昭和52年頃に完成している。

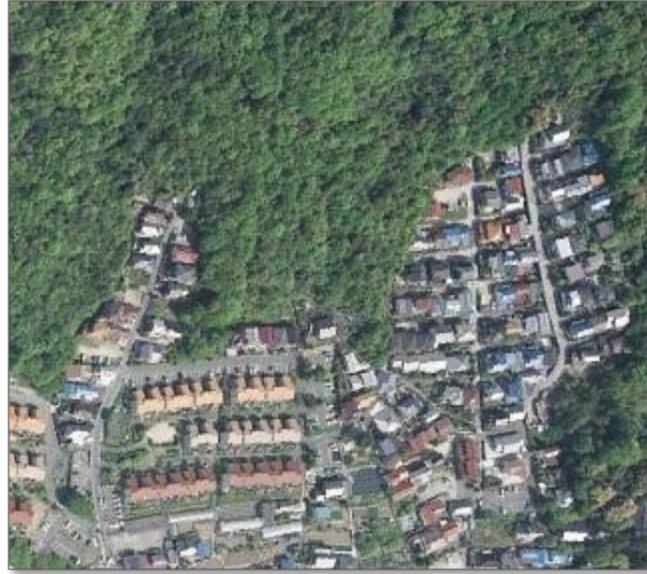
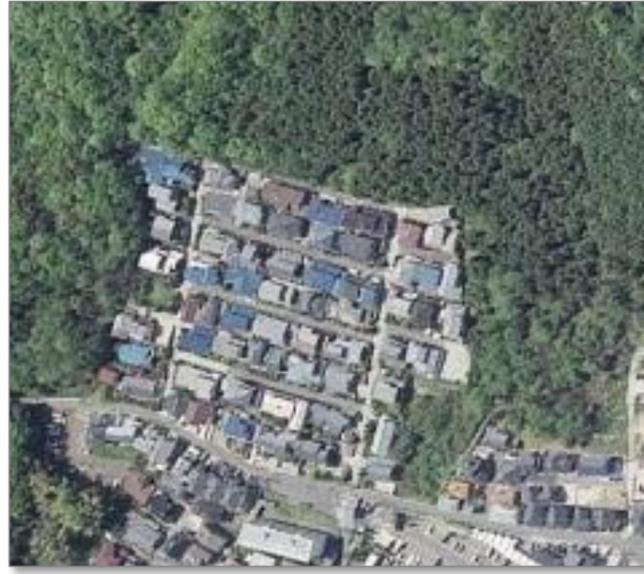
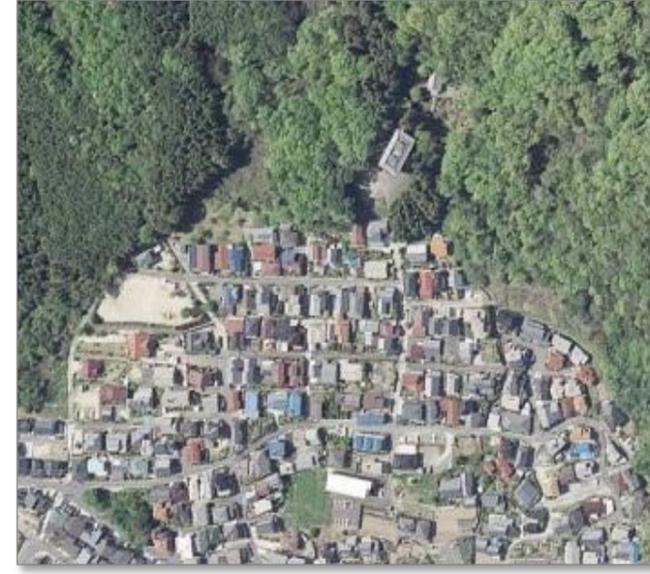
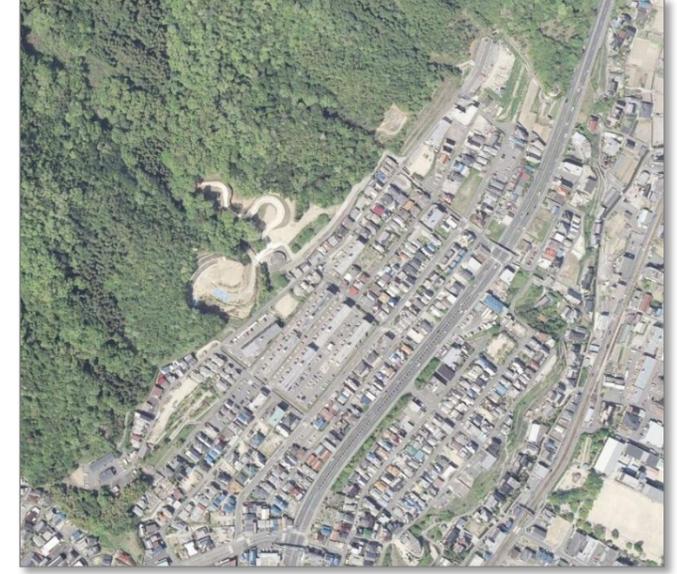
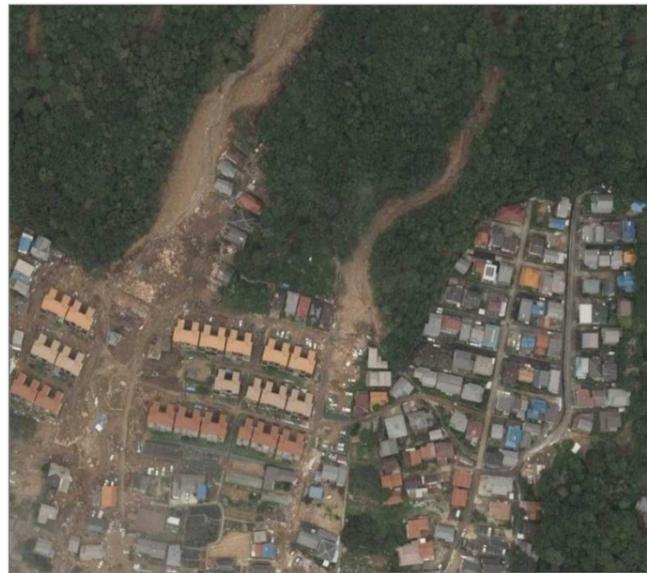
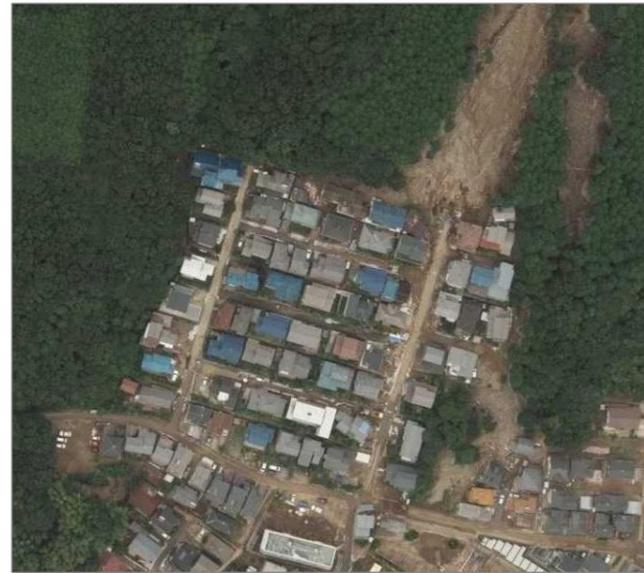
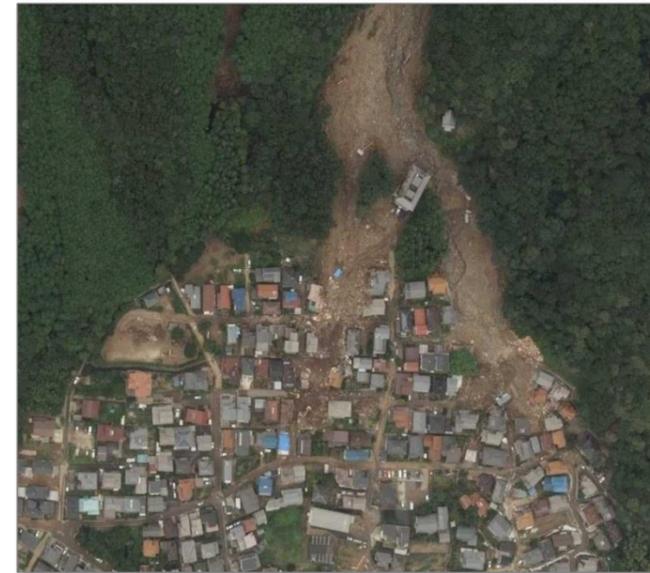
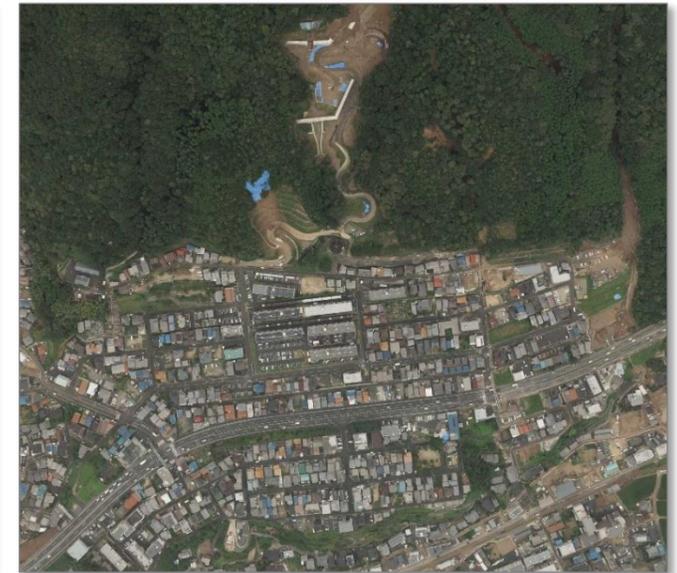
安佐南区八木地区の住宅団地の被災前後の状況

梅林台団地

阿武の里団地

八木が丘団地

別所団地・細田山団地

被災前

被災後

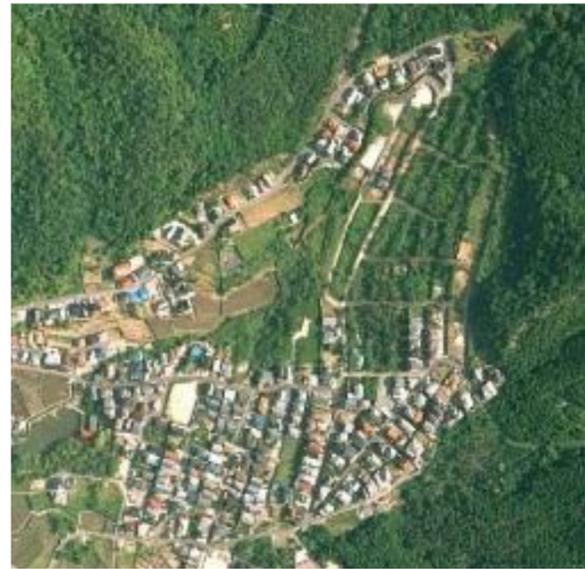
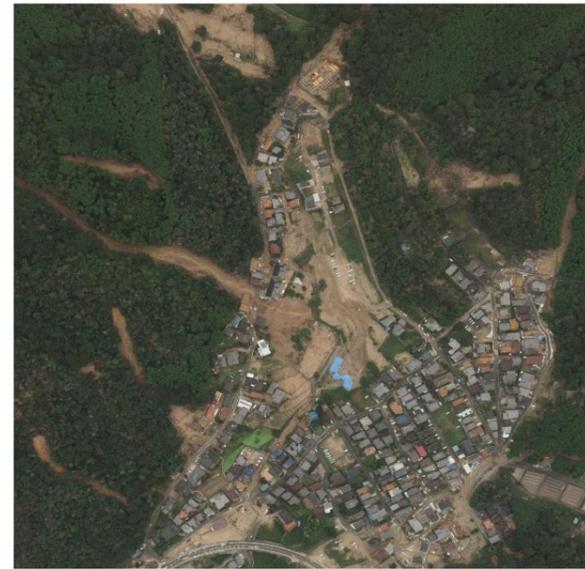
土砂災害のあった安佐北区可部東地区の住宅団地の状況（上空写真）

【新建団地】
 住宅団地活性化研究会において研究対象としている169団地のうちのひとつ。
 都市計画法の開発許可制度等の**宅地開発に関する法整備の前に開発**されており、昭和45年頃に完成している。

【可部第一東亜ハイツ】
 住宅団地活性化研究会において研究対象としている169団地のうちのひとつ。
 都市計画法の開発許可制度等の**宅地開発に関する法整備の前に開発**されており、昭和45年頃に完成している。

被災前

被災後

平成26年8月21日
(11:00 ~ 11:30)
国土地理院撮影

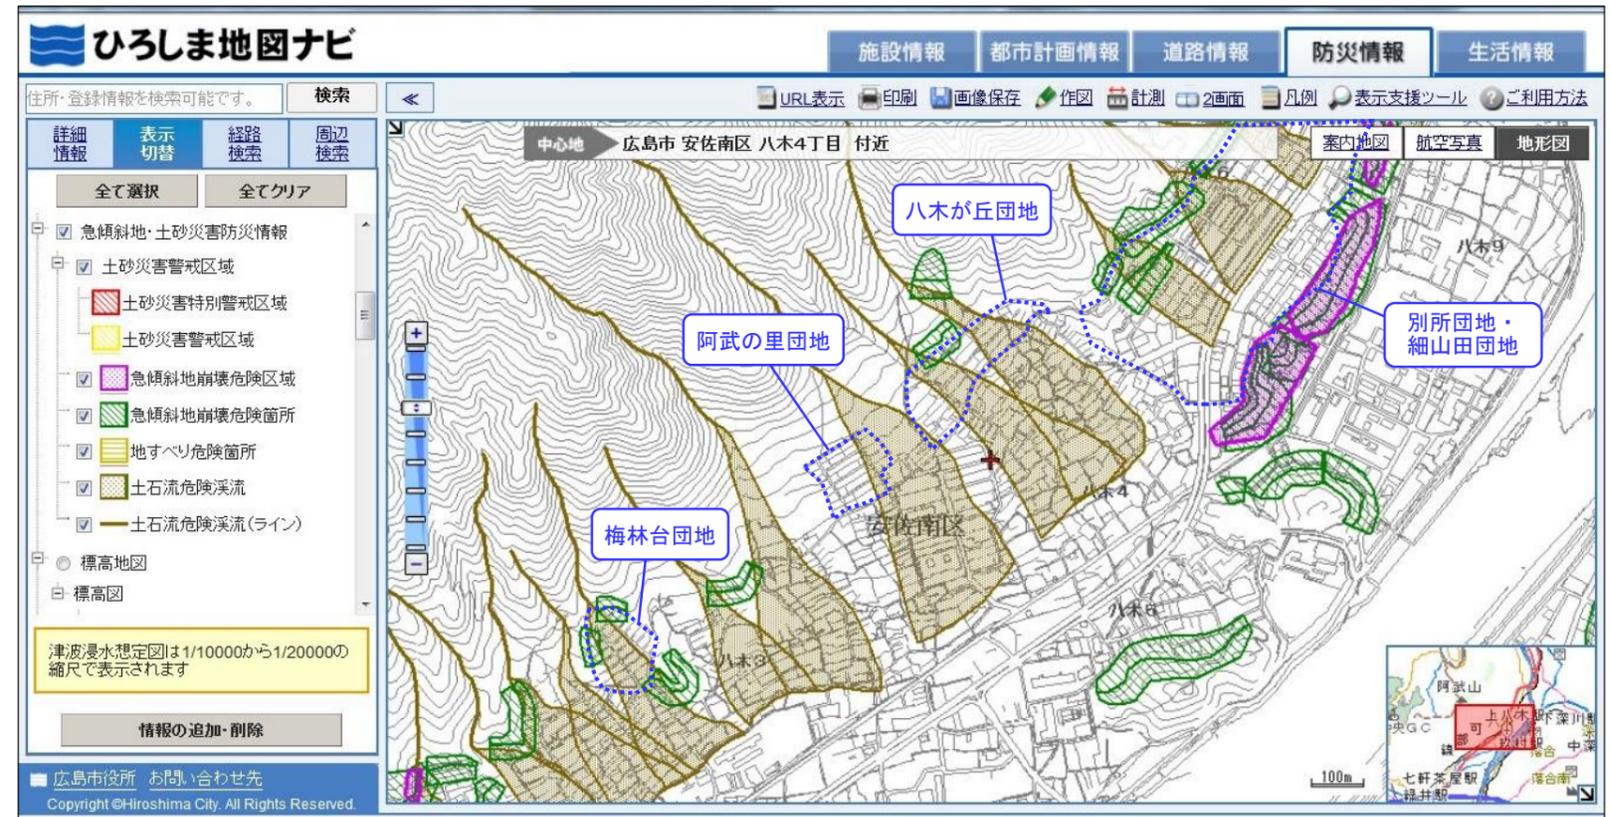
<八木地区の住宅団地の防災情報>

八木地区では、阿武山の山際を中心に「土石流危険渓流」の対象範囲が広がっており、今回大きな被害のあった八木が丘団地及び阿武の里団地などの団地はその対象範囲に含まれている。

なお、当地区については、「土砂災害警戒区域」及び「土砂災害特別警戒区域」の指定はまだ行われていないが、指定のための事前調査は行われている。

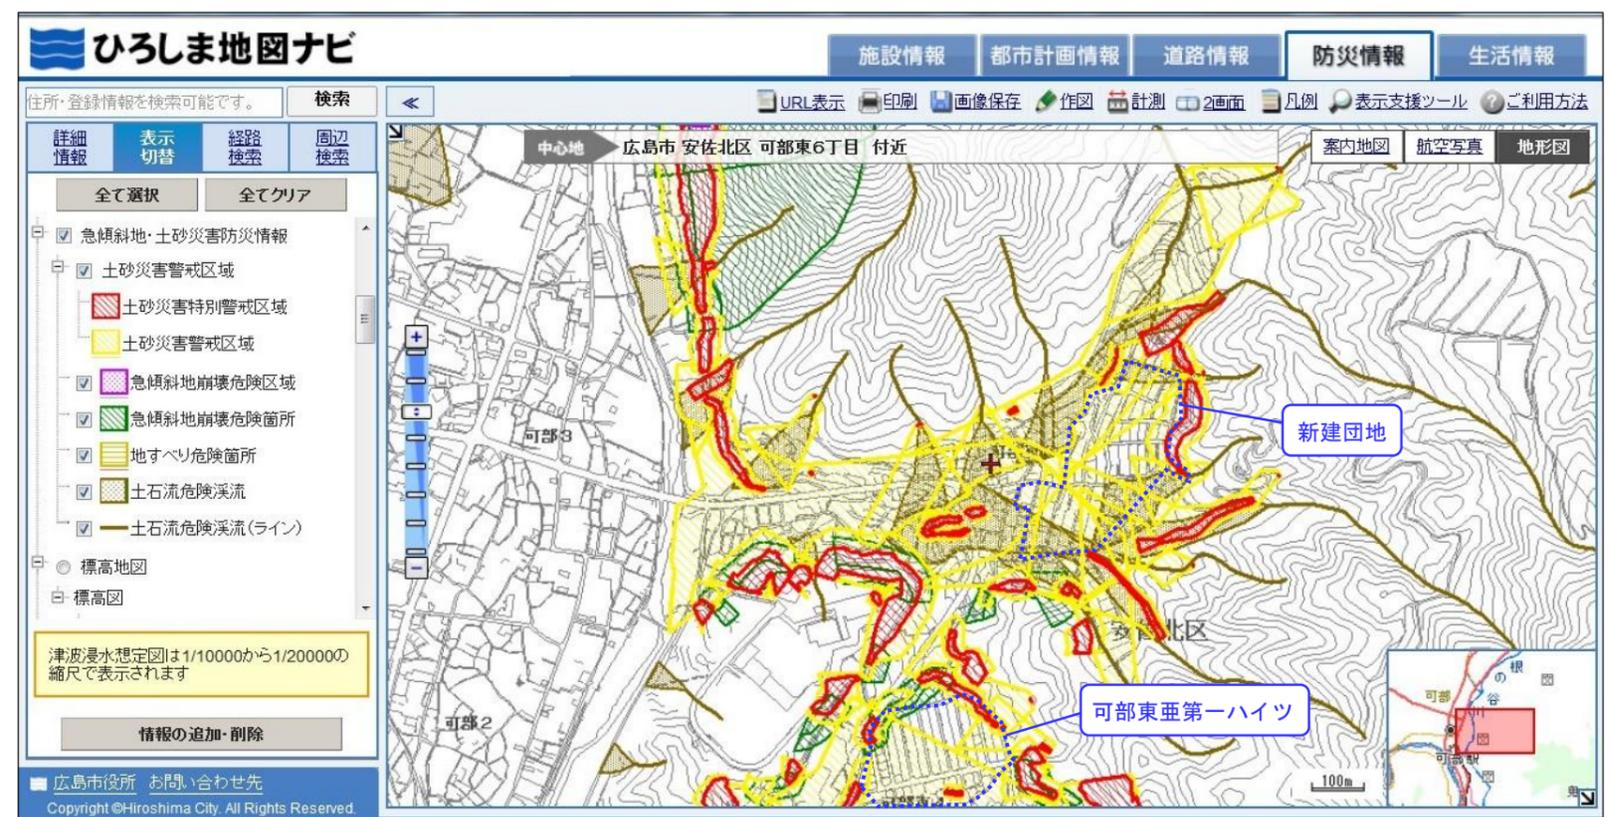
<可部東地区の住宅団地の防災情報>

新建団地の大部分は「土砂災害警戒区域」に指定されており、周辺には団地に沿うように「土砂災害特別警戒区域」に指定されている箇所もある。
