<南区(4)(青崎、向洋新町小学校区)>津波ハザードマップ

令和6年4月更新

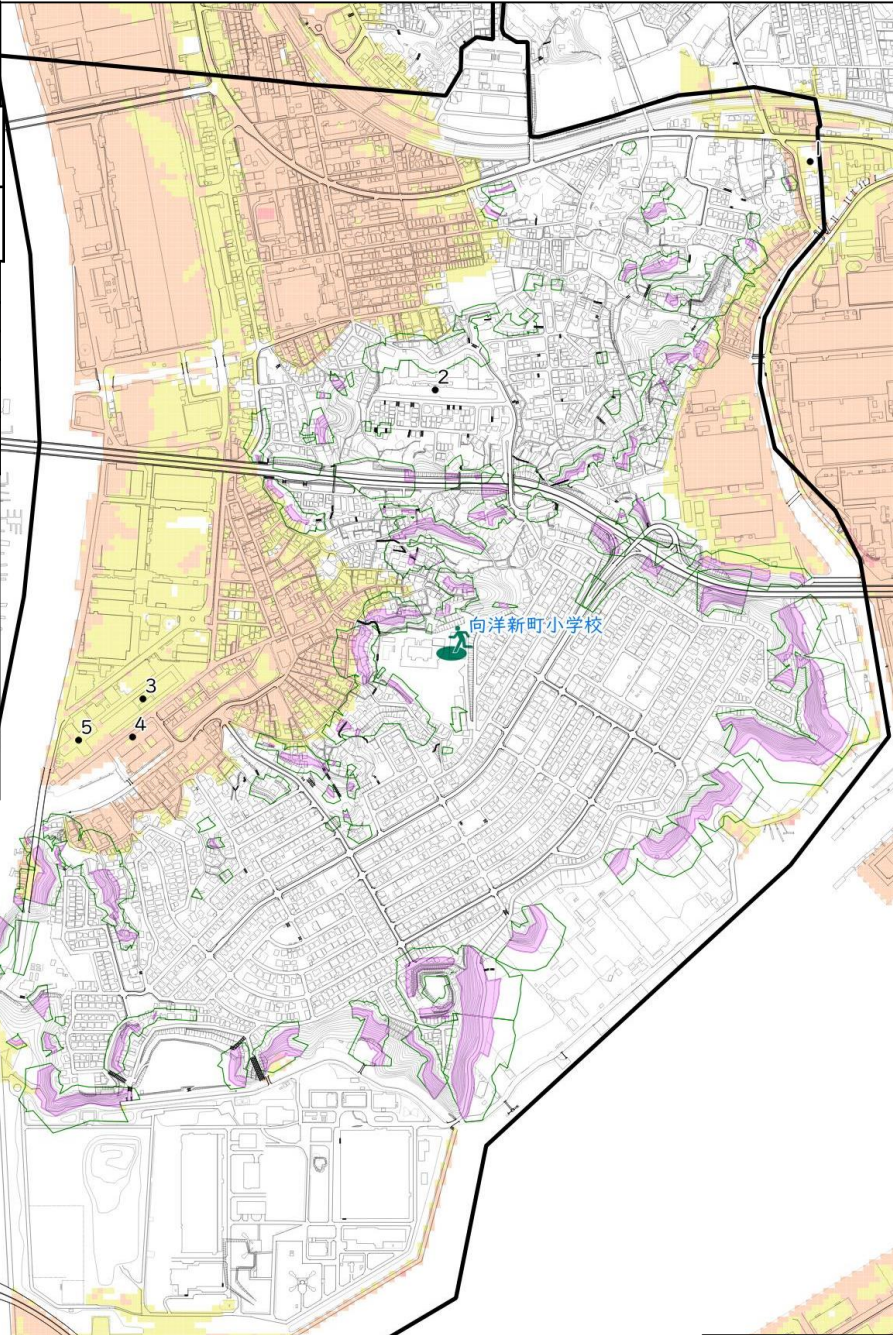
このハザードマップは、「最大クラス」の津波が悪条件下（地震による液状化により堤防等が沈下して構造物が機能しない場合などを想定したもの）で発生した場合の浸水想定結果のうち、最も浸水深が深くなる場合の想定を示したものです。最大クラスの津波は、発生頻度はきわめて低いものの発生すれば甚大な被害をもたらします。

想定される基準水位	5m以上	土砂災害 特別警戒区域	がけ崩れ ■
	3~5m		土石流 ■
	0.5~3m	土砂災害 警戒区域	がけ崩れ ■
	~0.5m		土石流 ■

「基準水位」は、広島県津波浸水想定区域図に定める浸水により、津波が建築物に衝突したときのせり上がりの高さを考慮した水位であり、地盤面からの高さを表示しています。なお、この基準水位は、現在の科学的知見を基に今後発生が想定される津波から設定したものであり、実際には、浸水が想定される区域の外でも浸水が発生したり、浸水深がさらに大きくなったりする場合があります。
