特集／太田川放水路概成50年

7本あった広島市の川

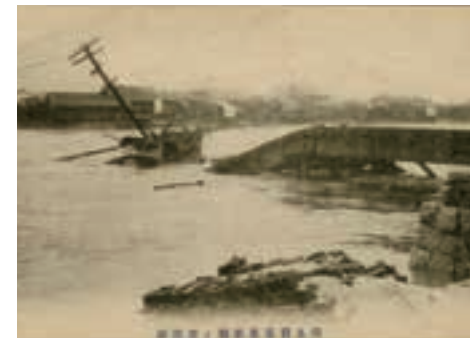
大正8年の洪水(相生橋電車鉄橋) 所蔵:市公文書館

明治以降にも、広島はほぼ4~5年おきに大洪水に見舞われ、特に大正8(1919)年の洪水では、市内の10本の橋が流出したほか床上浸水260戸、床下浸水2,351戸に上る被害が出ました。

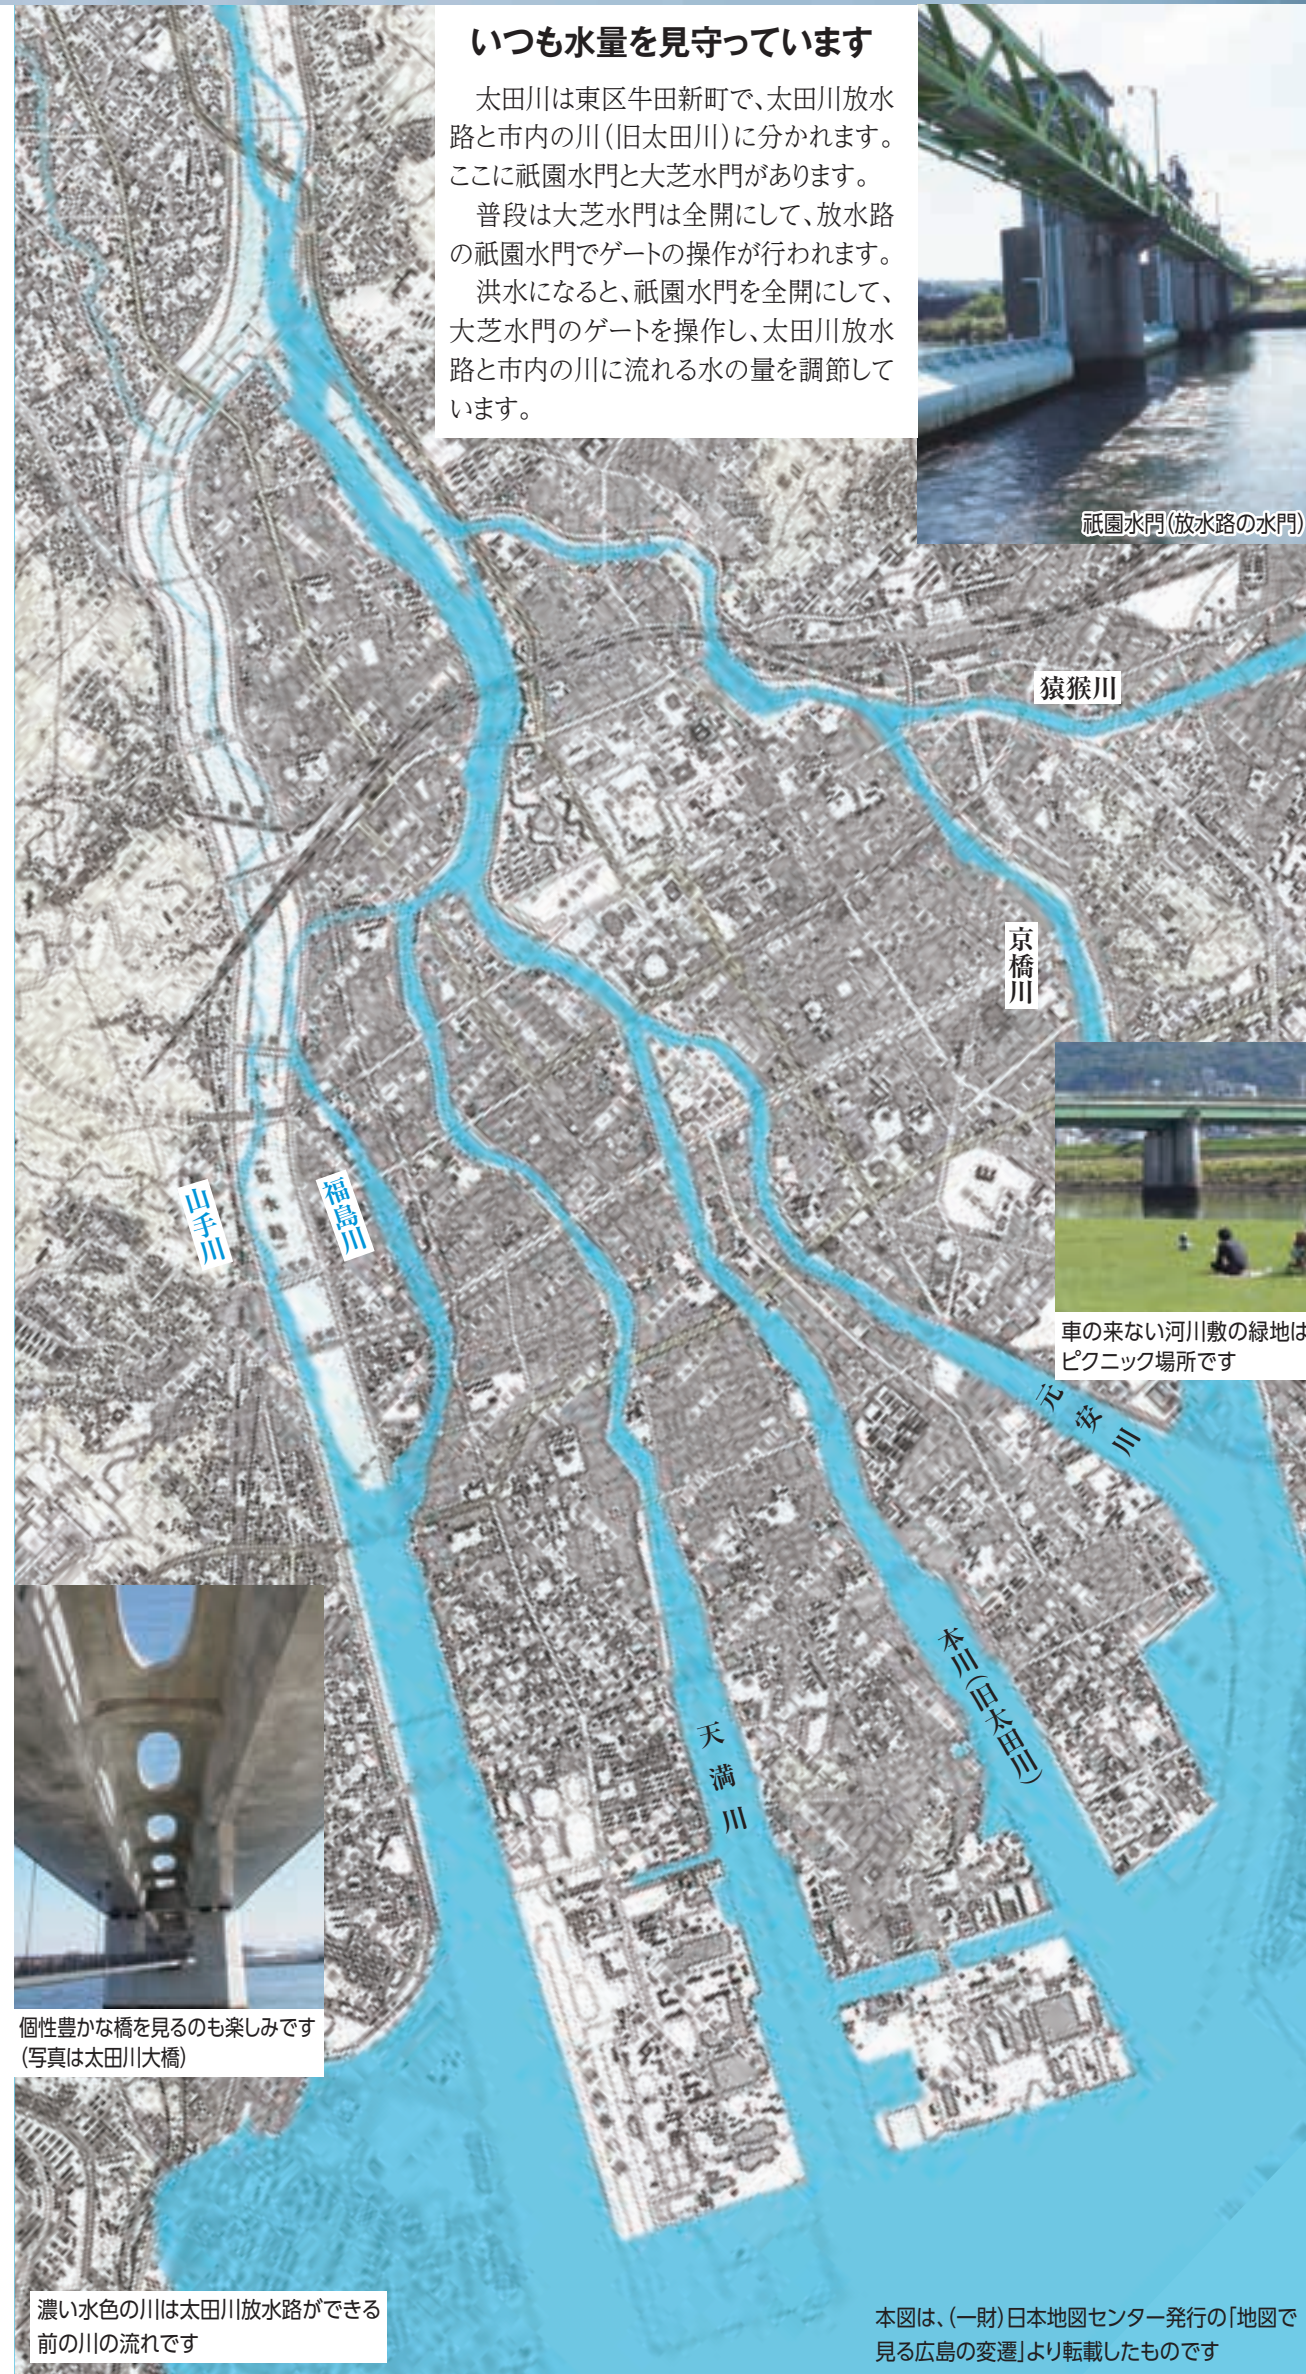
濃い水色の川は太田川放水路ができる前の川の流れです

本図は、(一財)日本地図センター発行の「地図で見る広島の変遷」より転載したものです

当時、広島には太田川が分かれた猿猴川、京橋川、元安川、本川、天満川、福島川、山手川の7本の川が流れていました。この福島川、山手川を埋め立て、開削して大きな1本の川(放水路)に作り替え、大雨の時には市街地の川に流れ込む水量を大芝・祇園の水門で調整し、しかも大量の水を速やかに海に流すようにするのが太田川放水路の計画でした。

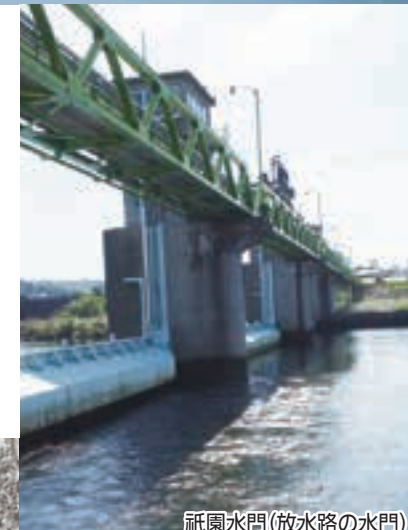
祇園水門(放水路の水門)

太田川は東区牛田新町で、太田川放水路と市内の川(旧太田川)に分かれます。ここに祇園水門と大芝水門があります。

普段は大芝水門は全開にして、放水路の祇園水門でゲートの操作が行われます。洪水になると、祇園水門を全開にして、大芝水門のゲートを操作し、太田川放水路と市内の川に流れる水の量を調節しています。

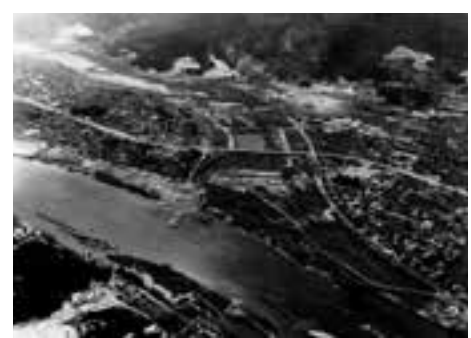
工事中の放水路(昭和37年) 所蔵:太田川河川事務所

戦後の混乱を経て、昭和26年に本格的な工事が着手されました。放水路を渡る橋の架け替えや、道路や可部線、山陽本線の線路の変更など数々の大規模な事業も同時に行われました。

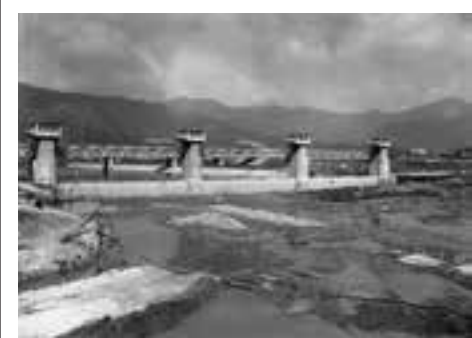
工事中の祇園水門(昭和38年) 所蔵:市公文書館

昭和36年には放水路の要ともいえるべき水門の工事に着手し、昭和40年5月14日に通水式が行われました。そして一部残っていた堤防も完成し、昭和42年、多くの人々の協力により、着工から36年の歳月と145億円(平成2年の換算で約3,200億円)をかけて放水路が概成(小規模工事を残し完成)しました。
