<南区(2) (皆実、大河、黄金山、仁保、翠町 楠那、宇品東、宇品、元宇品 小学校区)>津波ハザードマップ

想定条件

このハザードマップは、「最大クラス」の津波が悪条件下(地震による液状化により堤防等が沈下して構造物が機能しない場合などを想定したもの)で発生した場合の浸水想定結果のうち、最も浸水深が深くなる場合の想定を示したものです。
 最大クラスの津波は、発生頻度はきわめて低いものの発生すれば甚大な被害をもたらします。

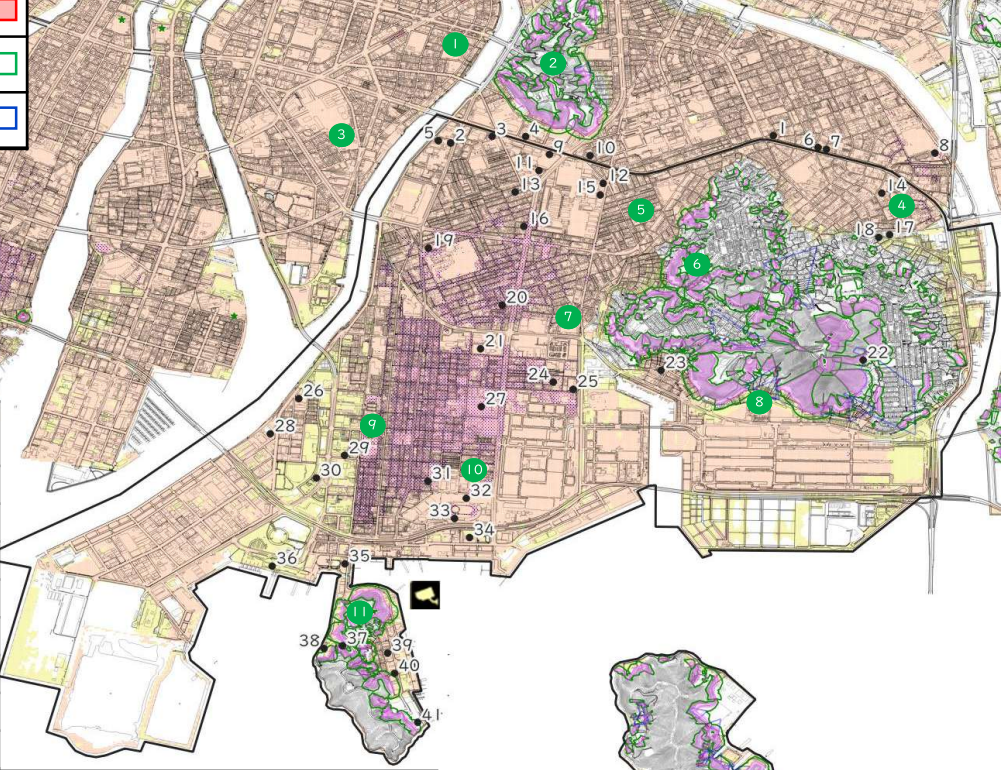
想定される基準水位	5m以上	土砂災害特別警戒区域	かけ崩れ
	3~5m		土石流
0.5~3m	0.5~3m	土砂災害警戒区域	かけ崩れ
			土石流
~0.5m	~0.5m

「基準水位」は、広島県津波浸水想定区域図に定める浸水により、津波が建築物に衝突したときのせり上がりの高さを考慮した水位であり、地盤面からの高さを表示しています。
 なお、この基準水位は、現在の科学的知見を基に今後発生が想定される津波から設定したものであり、実際には、浸水が想定される区域の外でも浸水が発生したり、浸水深がさらに大きくなったりする場合があります。
