# <南区(4)(青崎、向洋新町小学校区)>津波ハザードマップ

このハザードマップは、「最大クラス」の津波が悪条件下（地震による液状化により堤防等が沈下して構造物が機能しない場合などを想定したもの）で発生した場合の浸水想定結果のうち、最も浸水深が深くなる場合の想定を示したものです。最大クラスの津波は、発生頻度はさわめて低いものの発生すれば甚大な被害をもたらします。

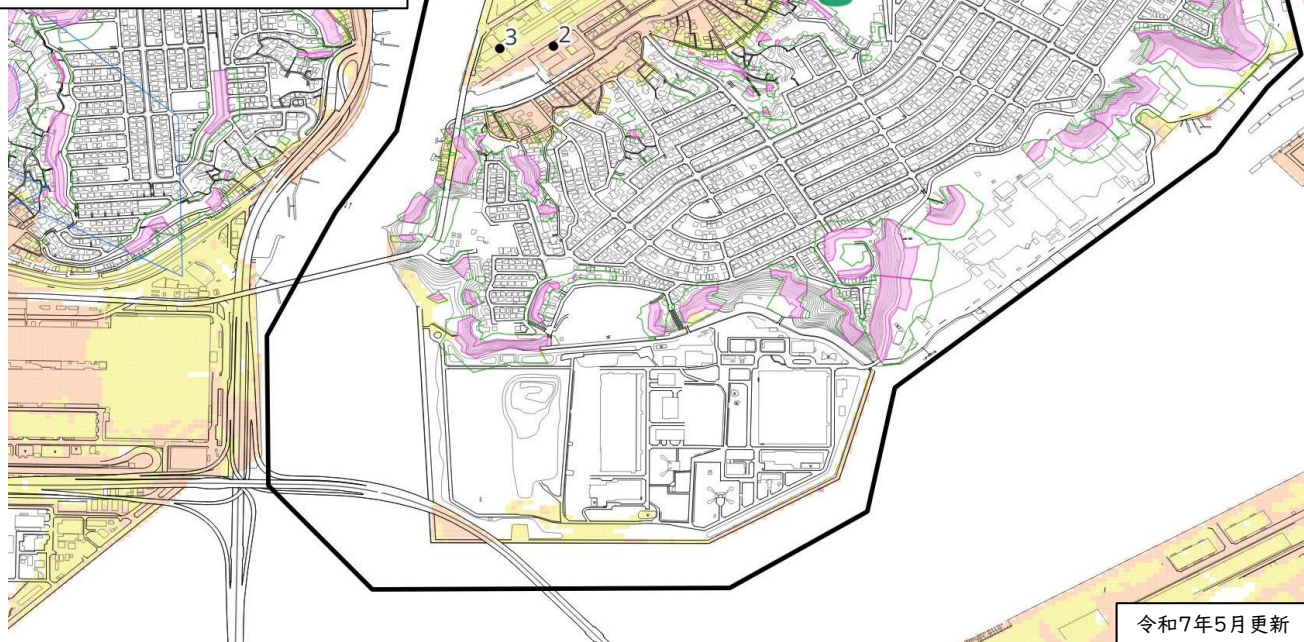
「基準水位」は、広島県津波浸水想定区域図に定める浸水により、津波が建築物に衝突したときのせり上がりの高さを考慮した水位であり、地盤面からの高さを表示しています。なお、この基準水位は、現在の科学的知見を基に今後発生が想定される津波から設定したものであり、実際には、浸水が想定される区域の外でも浸水が発生したり、浸水深がさらに大きくなったりする場合があります。
